INVENTAIRE des TUNNELS FERROVIAIRES de FRANCE

FICHE TUNNEL

N° INVENTAIRE : **39497.2** NOM : Tunnel de la Savine

SECTION de LIGNE : SAINT LAURENT EN GRANDVAUX (39) > MOREZ (39)

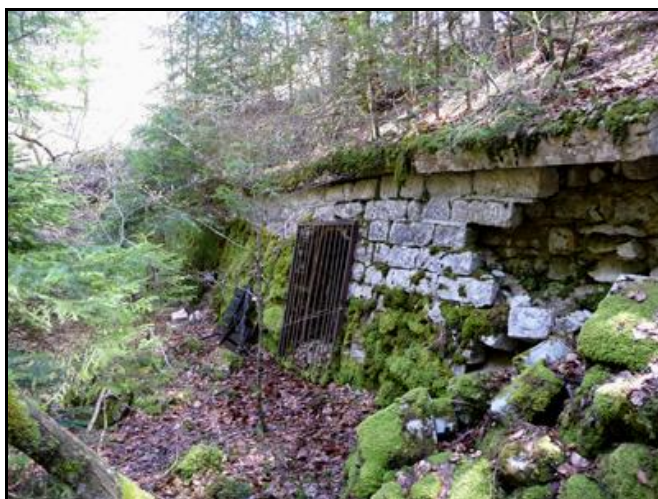
Le fronton extérieur très abîmé dans lequel s'ouvrent les trois entrées des galeries de dynamitage

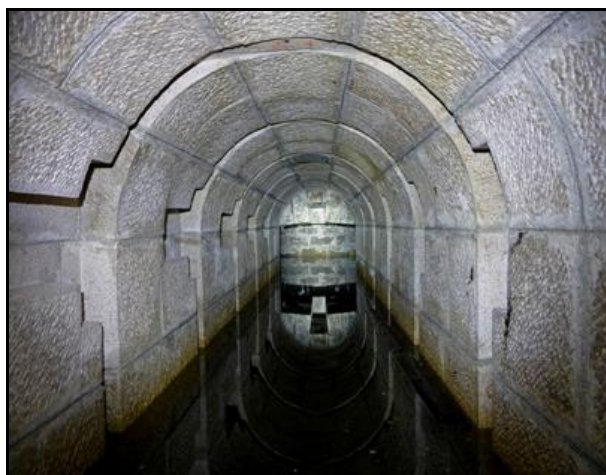
La galerie basse du fourneau de ciel, inondée

Noter dans les parois, les dispositifs de calage pour coincer les masques de bouchage destinés à obstruer la galerie après mise en place des explosifs

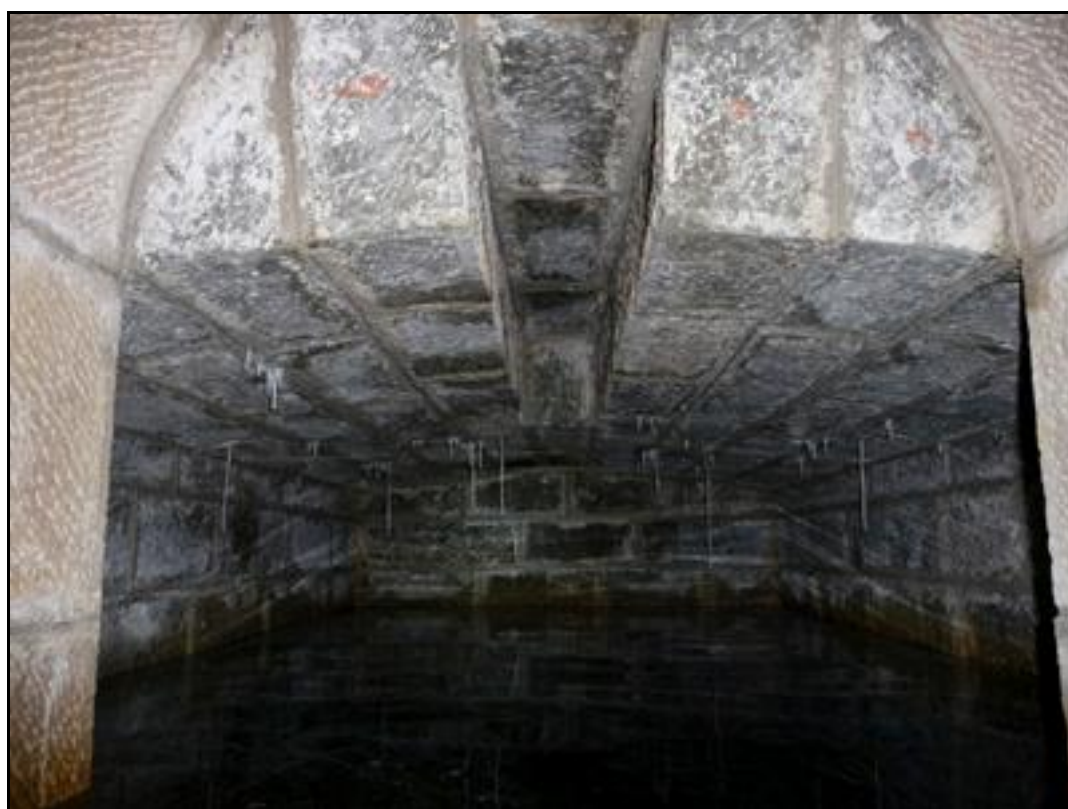
Le fourneau de ciel, partiellement noyé par les eaux d'infiltrations
Un écoulement était prévu, mais s'est bouché faute d'entretien
