INVENTAIRE des TUNNELS FERROVIAIRES de FRANCE

FICHE TUNNEL

N° INVENTAIRE : 42257.1 **NOM :** Tunnel de Saint Martin d'Estreaux

SECTION de LIGNE : LAPALISSE SAINT PRIX (03) > ROANNE (42)

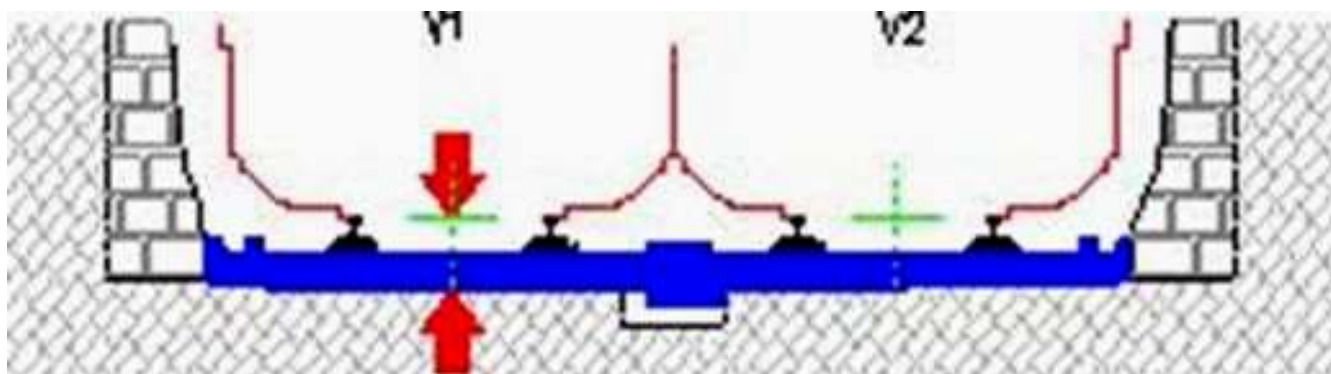
Tunnel réalisé en roche fortement fracturée et sujette à de nombreuses infiltrations qui inondent la galerie. Cependant cet ouvrage n'a jamais été équipé d'un drain d'évacuation des eaux. C'est pourquoi les services de la voie ont opté courant 2002-2003 pour l'installation d'une dalle en béton étanche qui recouvre le radier. Or, la dalle de béton s'est avérée trop mince et présenta rapidement des fissures, ce qui a contribué au déséquilibre global de la plateforme. L'application d'une limitation de vitesse à 40km/h fin 2012 a certes permis de limiter les dégâts, mais non sans conséquences sur le service. Compte tenu de la fragilité de la situation, des caméras de surveillance et des capteurs examinent en temps réel le comportement de la voie au passage de chaque train. Ce dispositif spécifique est transitoire et doit être levé une fois les travaux réalisés (annoncés courant 2014). Début 2015, la dalle posée en 2003 a été détruite et la plateforme est abaissée pour mettre le tunnel au gabarit GB1 avec 2016 comme horizon de fin de travaux 2016.

Schéma montrant le principe de la dalle en béton qui recouvre le radier initial

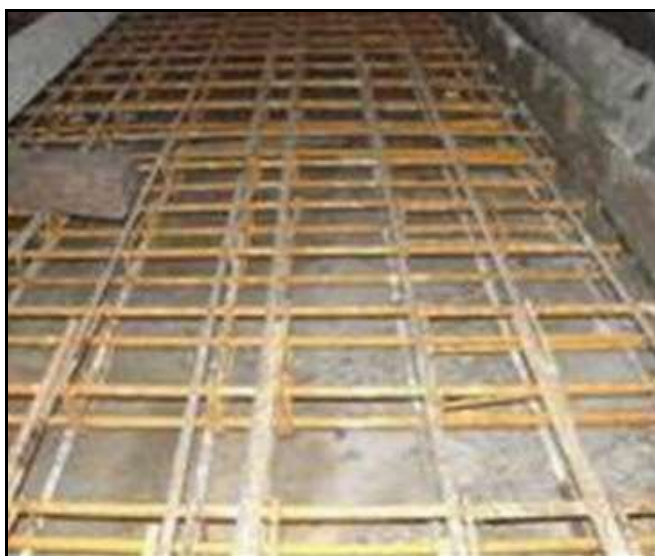
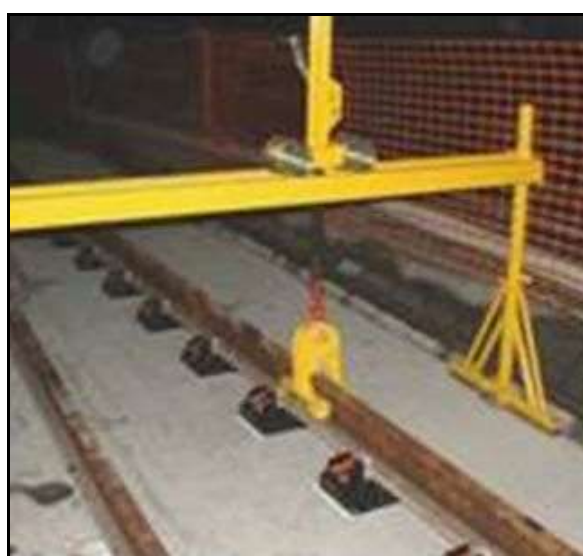
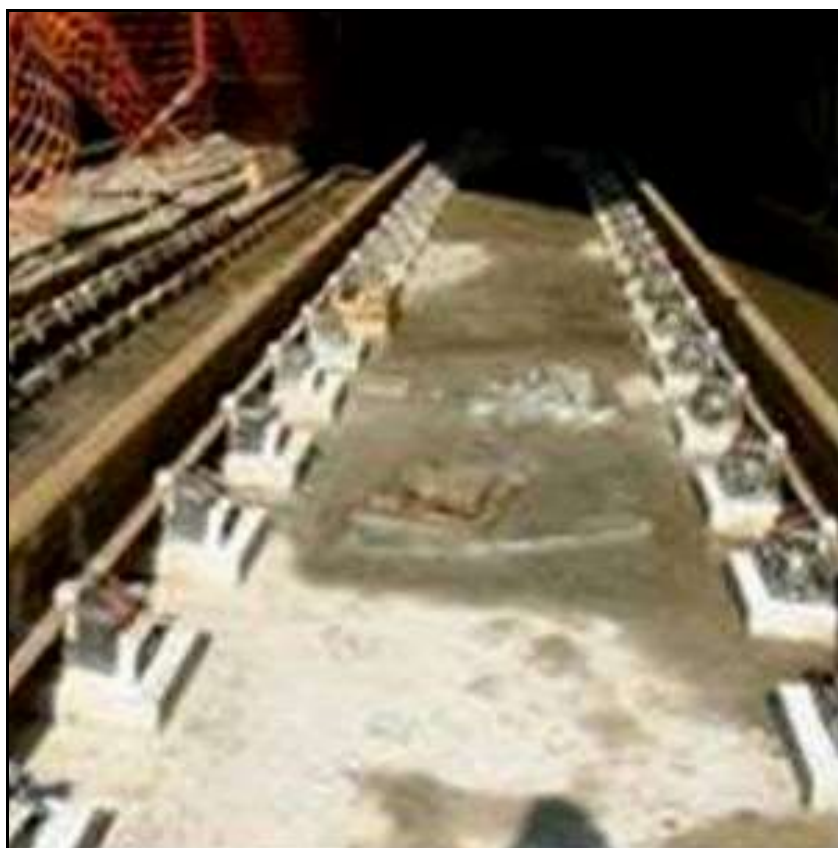
Ci-dessus et ci-dessous, coulage de la dalle et pose de la voie

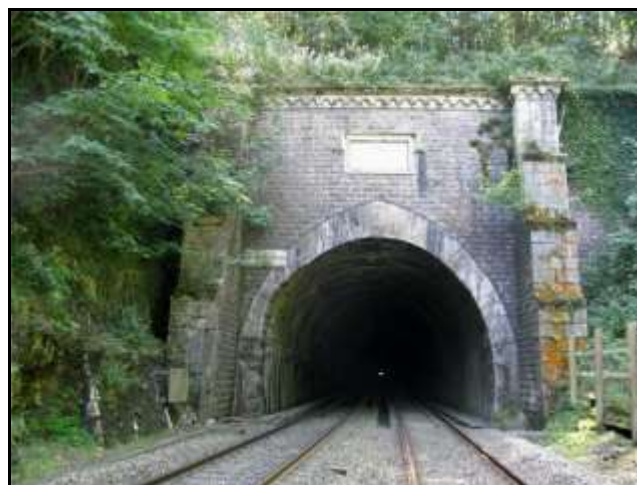
SORTIE

Noter le caractère particulièrement monumental des frontons et leur différence

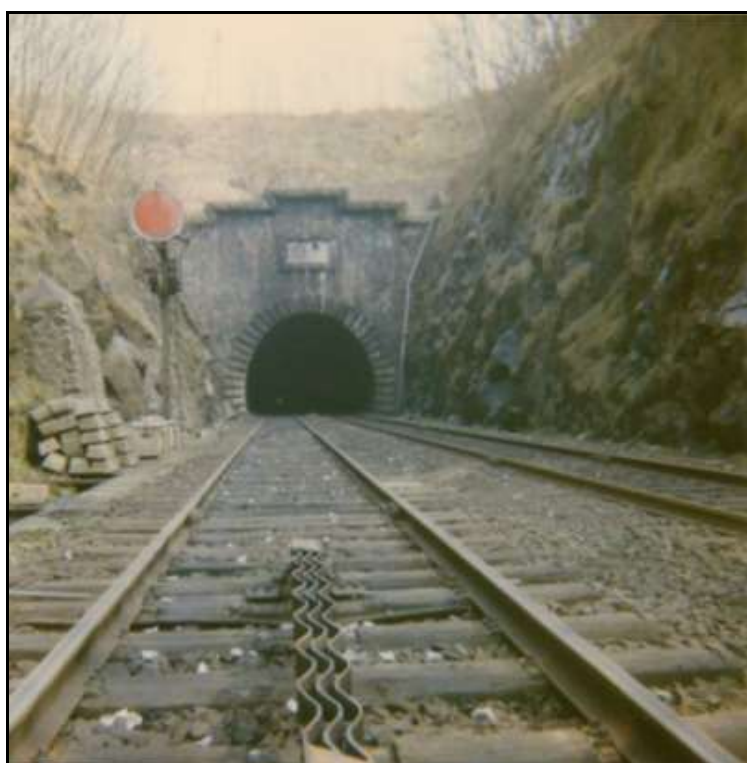
Ci-contre, l'entrée en 1971.
Noter le disque mécanique aujourd'hui
remplacé par la signalisation électrique

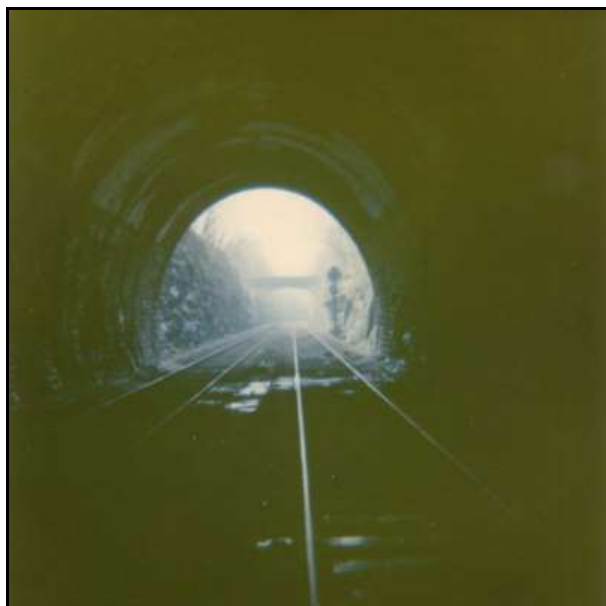
Ci-contre, l'entrée vue de l'intérieur en 1971

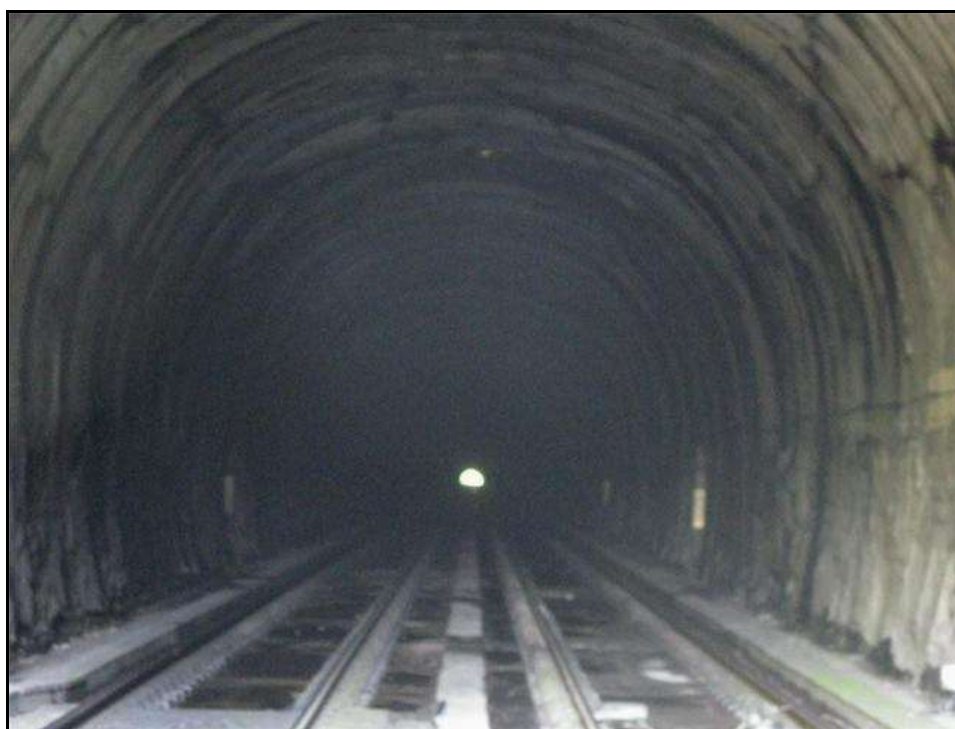
Nature de l'ouvrage : Vrai tunnel de percement
Longueur : 1380 m
Nombre de voies : 2
Usage actuel : En service (accès dangereux)
Etat général accès : Ligne en service (accès dangereux)
Etat général galerie : Moyen (infiltrations d'eau)

Ci-contre, la galerie avec la dalle en béton qui recouvre son radier

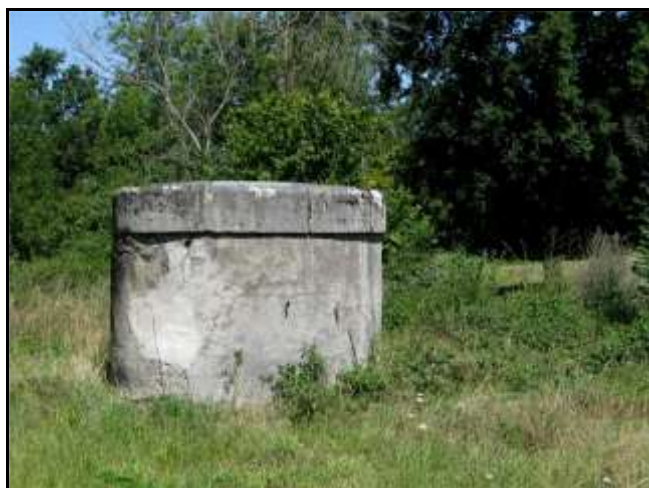
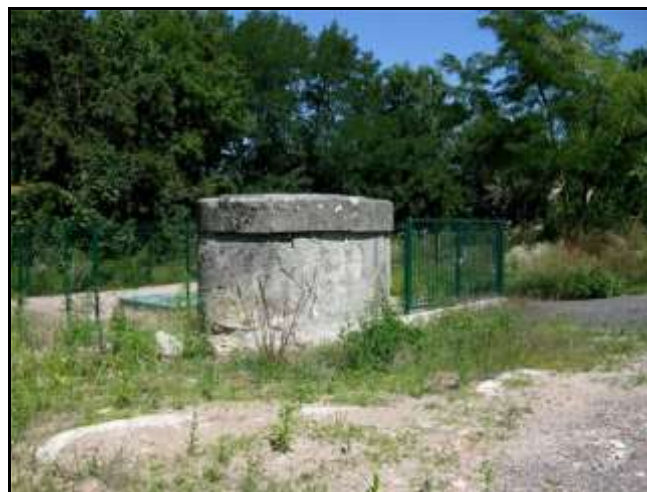
Le débouché des cheminées d'aération à l'extérieur
