INVENTAIRE des TUNNELS FERROVIAIRES de FRANCE

FICHE TUNNEL

N° INVENTAIRE : 80172.2 NOM : Tunnel des Carrières

SECTION de LIGNE : BUSSU (80) > FROISSY (80)

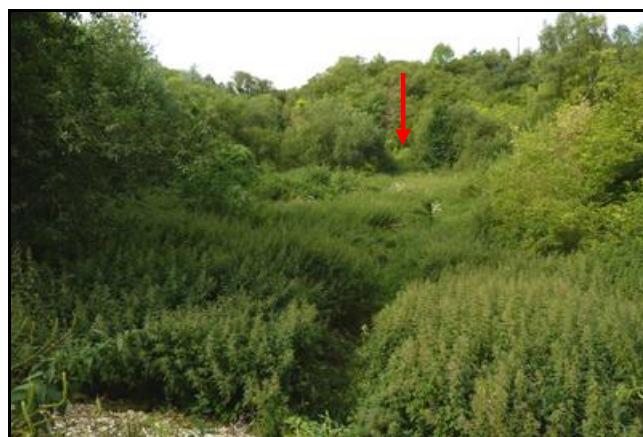
SORTIE

La sortie est au fond de ce champ d'orties géantes qui correspond à l'excavation de l'ancienne carrière

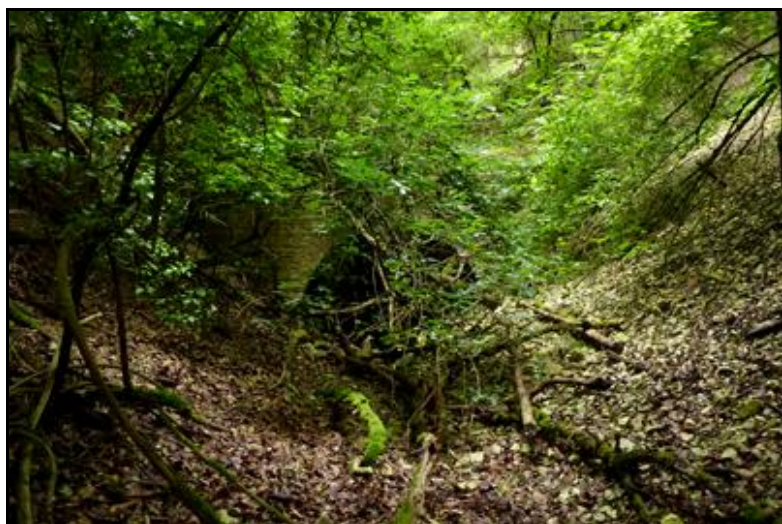
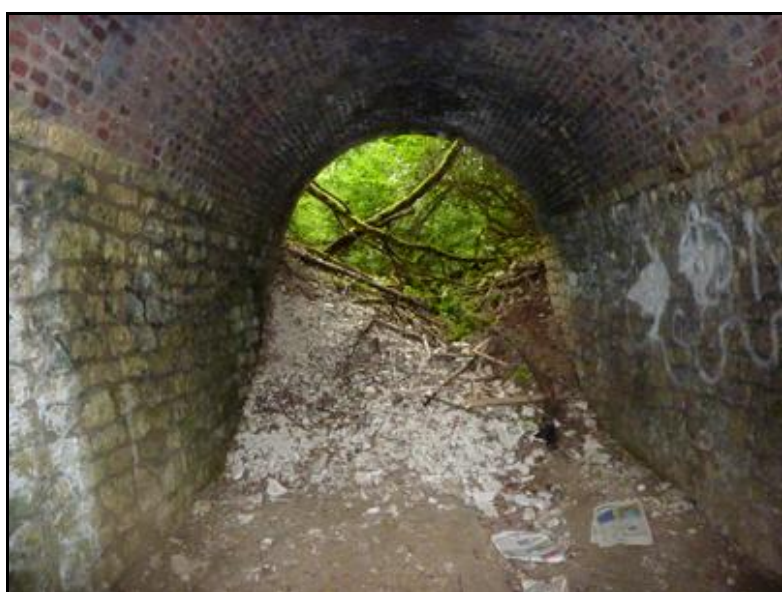
Ci-contre, l'entrée vue de l'intérieur et de sa tranchée d'accès partiellement effondrée

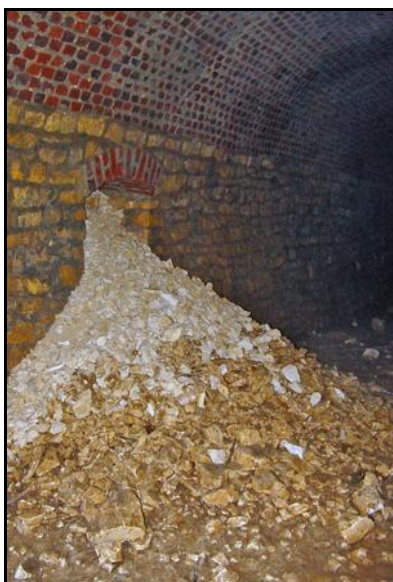
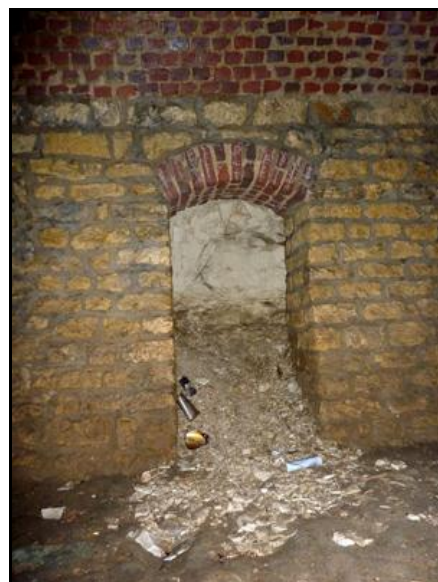
Le terrain encaissant est de mauvaise qualité. Par ailleurs, le fond des quelques niches de sécurité existantes n'a pas été maçonné. De ce fait, les contraintes du terrain font jaillir ce dernier dans la galerie au niveau des niches comme en témoignent les deux photos ci-dessous qui montrent deux niches à deux stades d'éboulement.

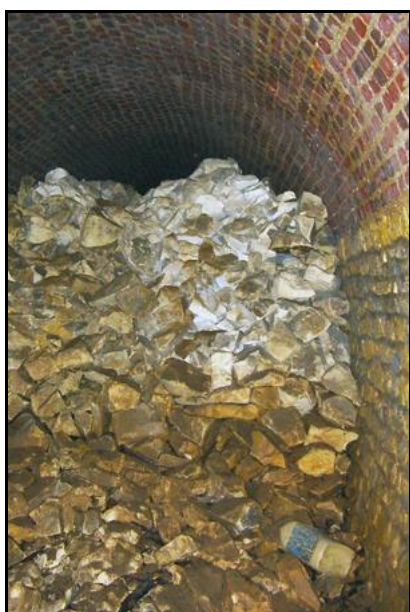
La galerie dont la stabilité est à terme menacée

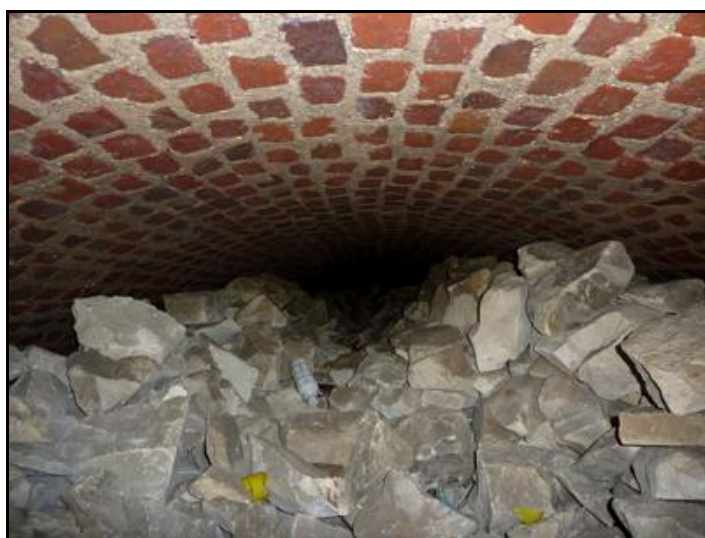
Le bouchon terminal. Ce n'est pas un effondrement mais un remblaiement artificiel

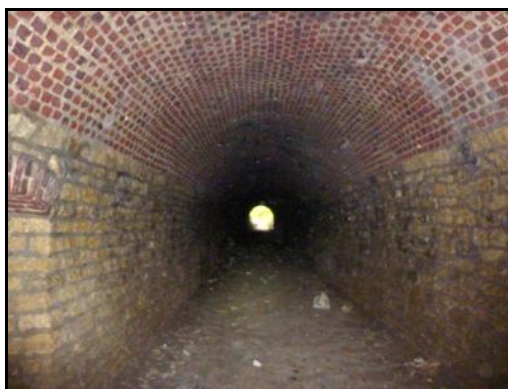
La galerie vue vers l'entrée depuis le pied du bouchon terminal
