INVENTAIRE des TUNNELS FERROVIAIRES de FRANCE

FICHE TUNNEL

N° INVENTAIRE : 12138.3 NOM : Tunnel de Marcillac

SECTION de LIGNE : FIRMI (12) > MARCILLAC VALLON (12)

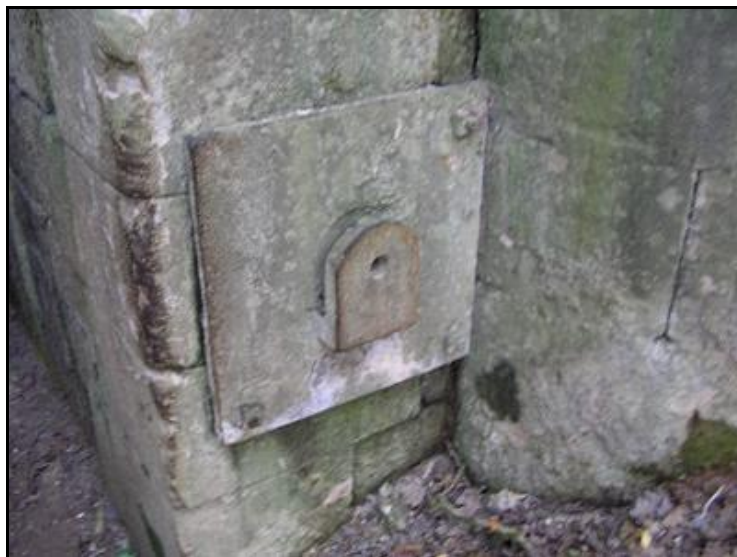
Détails du fronton d'entrée

Plaque d'usage inconnu
mais probablement support d'une barrière rabattable

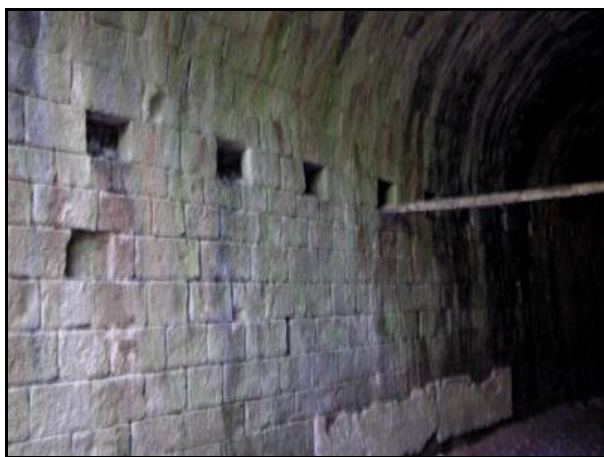
Ci-contre, la galerie en gabarit normal avec les encoches des cintres qui ont servi à construire la voûte

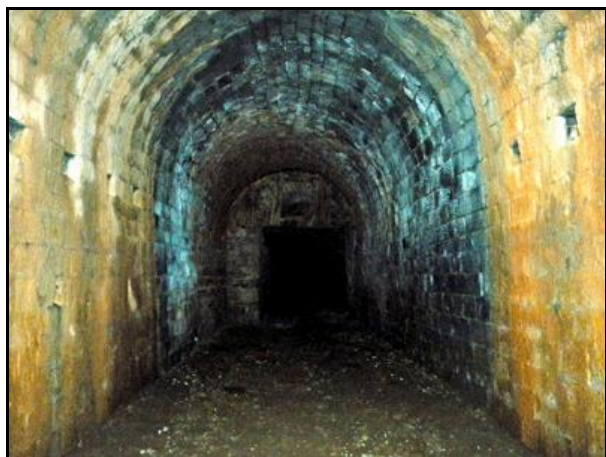
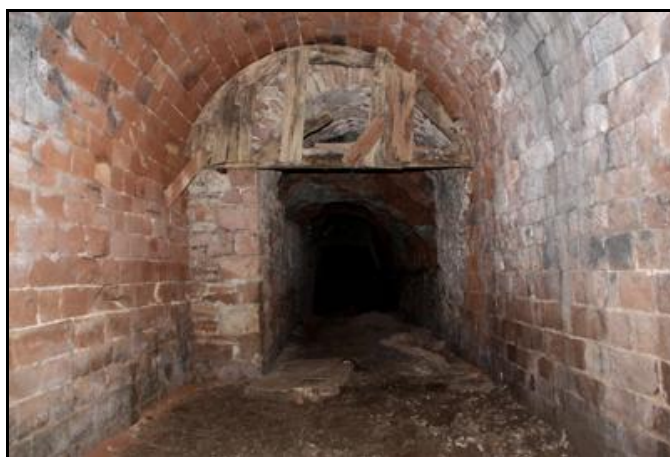
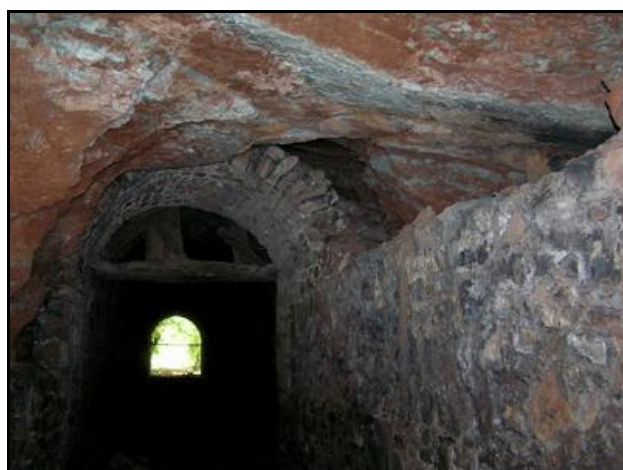
Ci-dessus et ci-dessous, fin de la galerie en grand gabarit et rétrécissement au gabarit minier

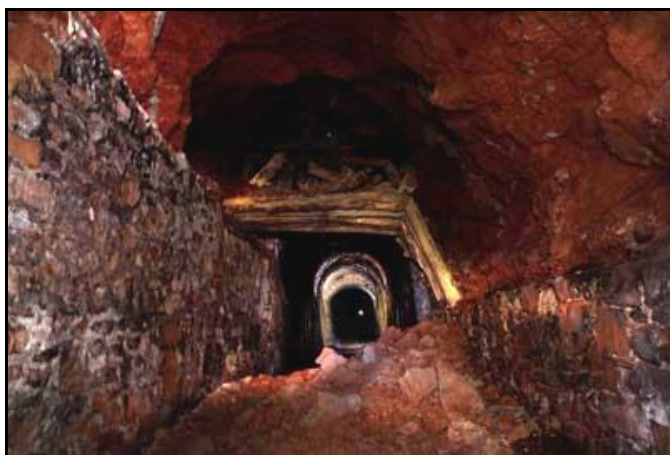
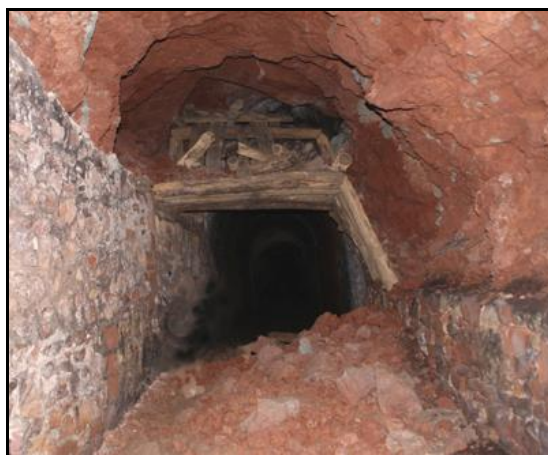
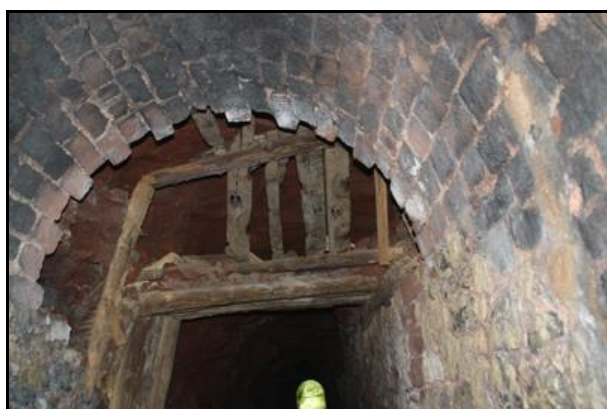
- Les derniers mètres de cette partie inachevée ont subi un gros éboulement qui a nécessité la pose de boisages aujourd'hui en piteux état, à moitié écroulés et déversés. Les importants gravats consécutifs à cet effondrement ont été en partie déblayés.

Ci-dessus et ci-dessous, ancienne partie effondrée et boisée

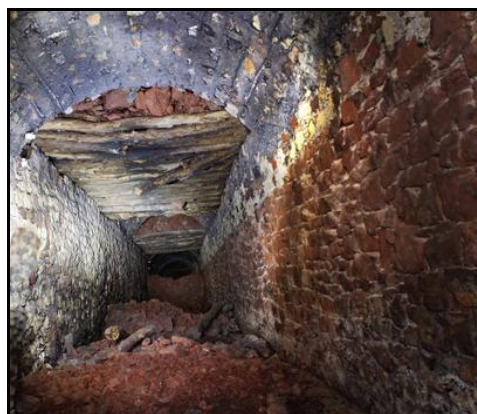
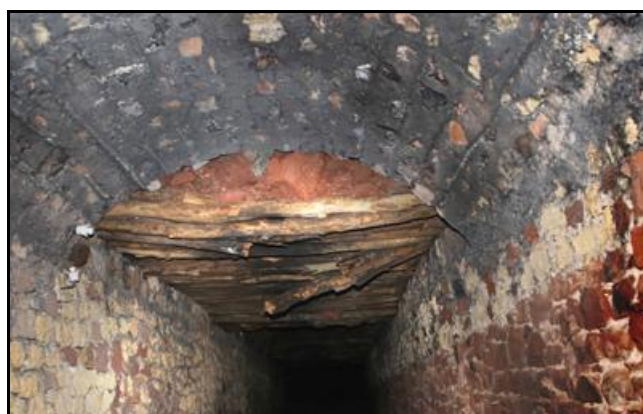
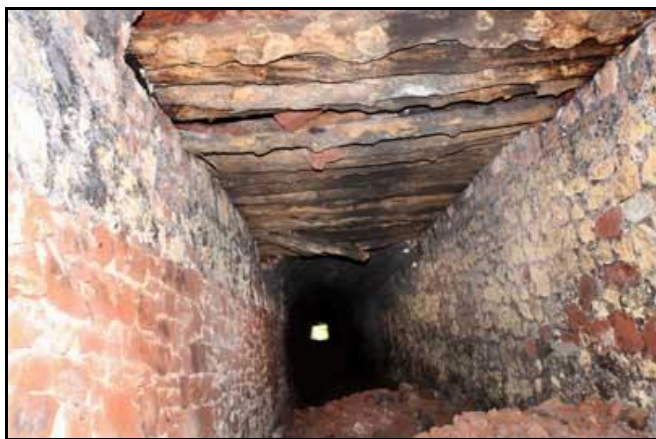
- Malheureusement, dans les parties non maçonnées, le terrain encaissant n'a pas tenu et a obligé à poser des boisages de protection en rondins sur le sommet des piédroits. Avec le temps et le manque d'entretien, ces protections ont reçu des tonnes de cailloux et donnent des signes de faiblesse évidents. **Certains rondins sont brisés ou tombés au sol. Des pierres en équilibre instable sont prêtes à suivre la même voie à tout instant et rendent la visite très dangereuse.** Des éboulis plus ou moins importants recouvrent le radier ici et là.

Ci-dessus et ci-dessous, premier platelage de protection avec bois brisés et coulées de pierres

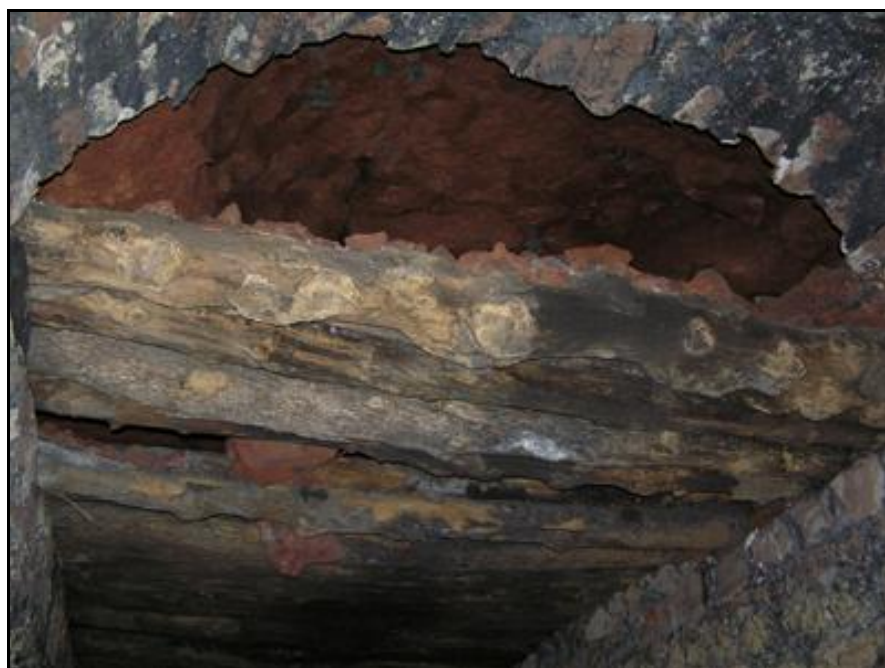
Deuxième platelage de rondins avec des blocs de pierre qui ne demandent qu'à tomber

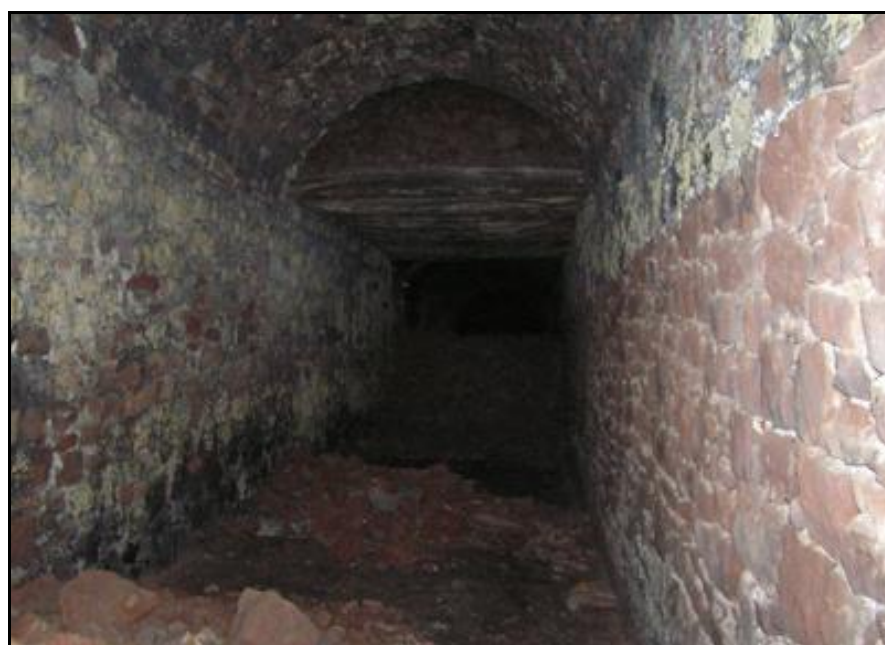
Troisième platelage de protection avec, dans le fond, une importante coulée de pierres sur toute la largeur du radier

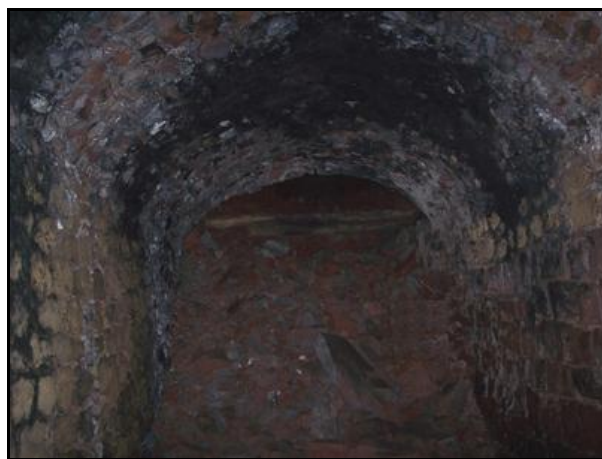
- A peu près à mi-longueur du souterrain, un éboulis très important oblige à une escalade puis une désescalade particulièrement hautes, délicates et dangereuses.

Grand éboulis central

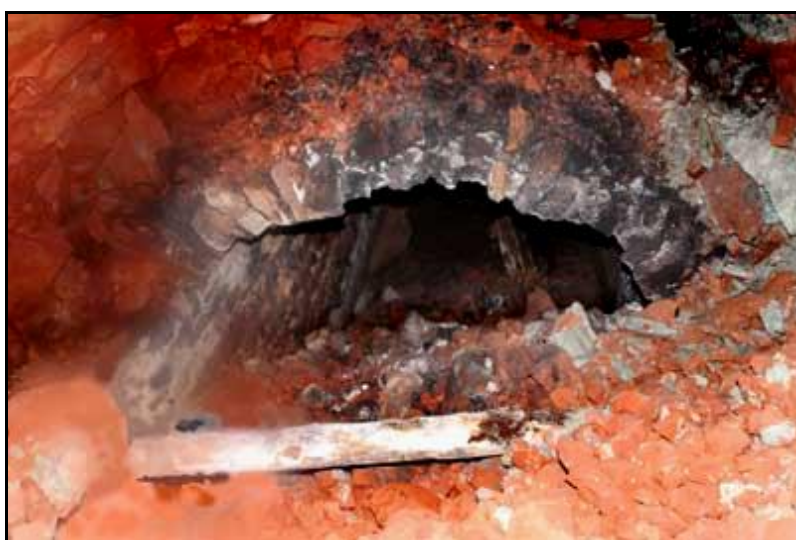
Ci-dessus, le sommet du grand éboulis, dans la cloche d'effondrement, 5 m au-dessus du radier

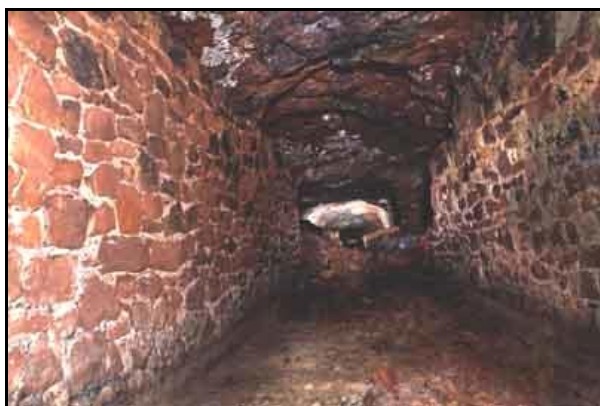
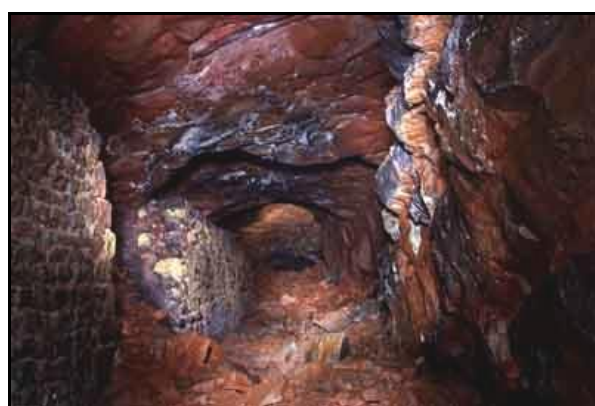
Autre zone éboulée

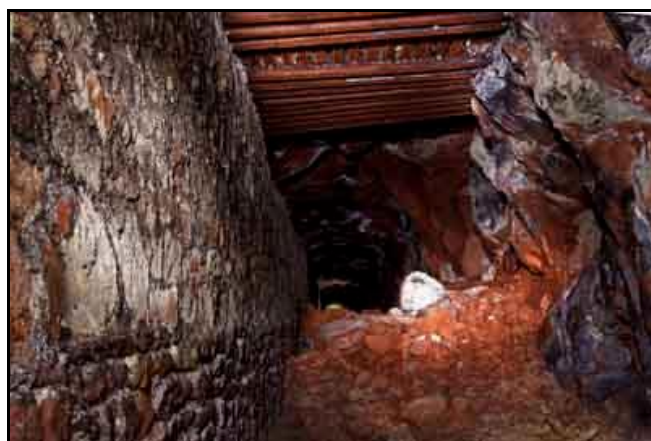
Avec renfort de rails

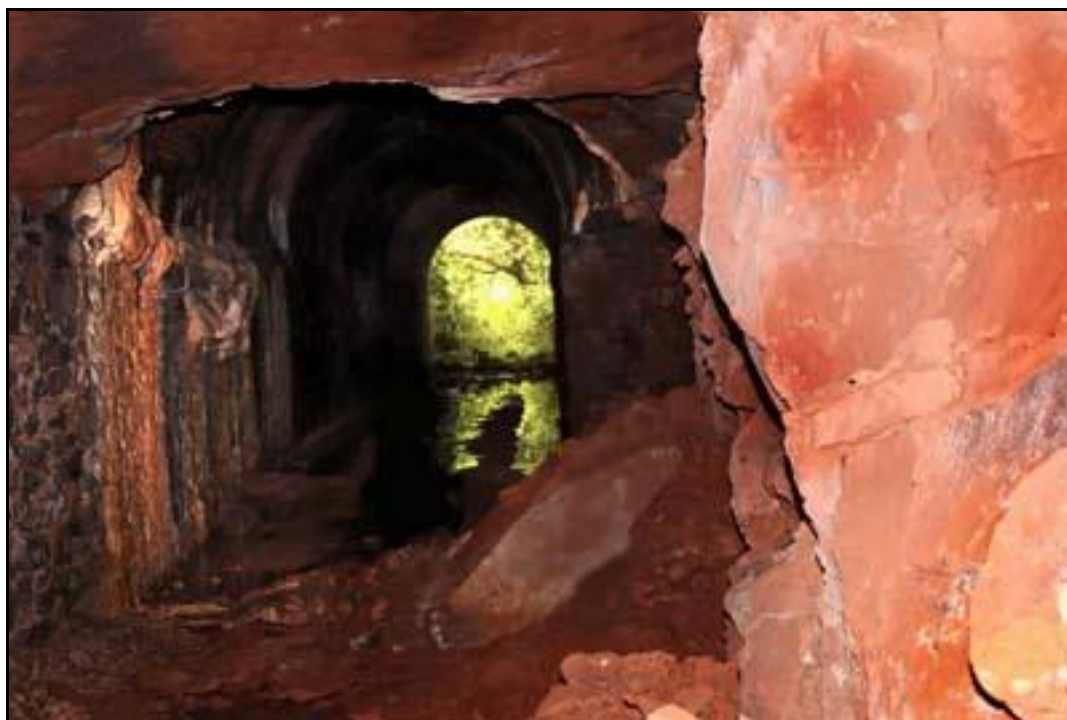
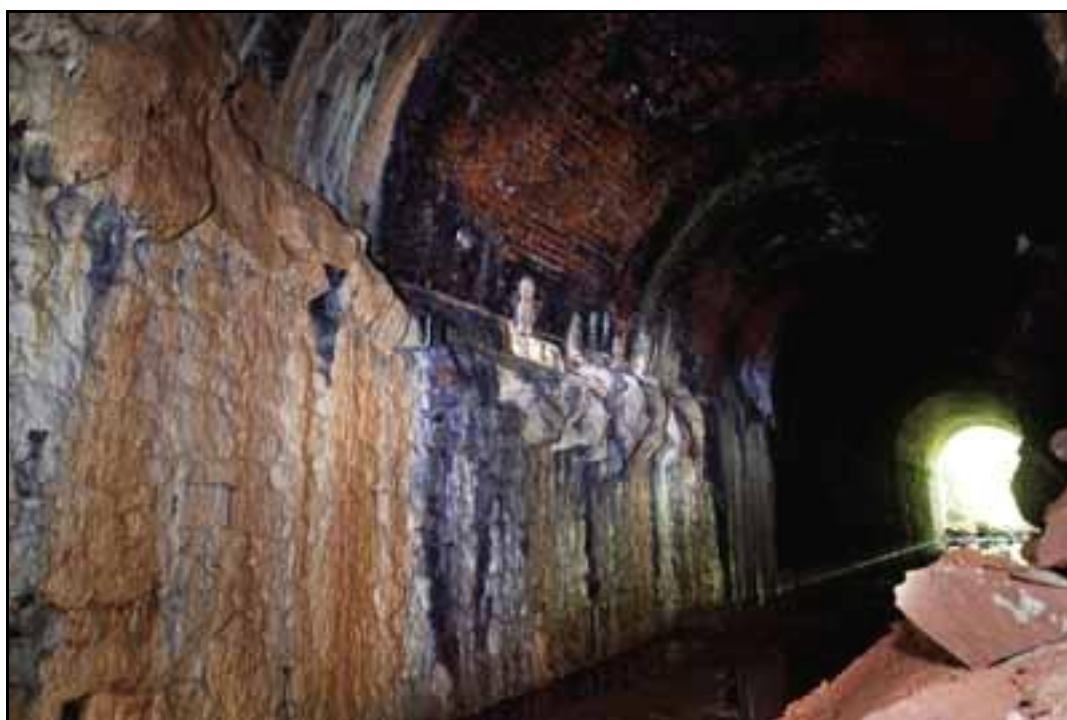
Ci-dessus et ci-dessous, la fin du tunnel en partie inondée et la sortie grillagée
