# INVENTAIRE des TUNNELS FERROVIAIRES de FRANCE

## FICHE TUNNEL

N° INVENTAIRE : 42078.1 NOM : Tunnel du Crozet

SECTION de LIGNE : LAPALISSE SAINT PRIX (03) > ROANNE (42)

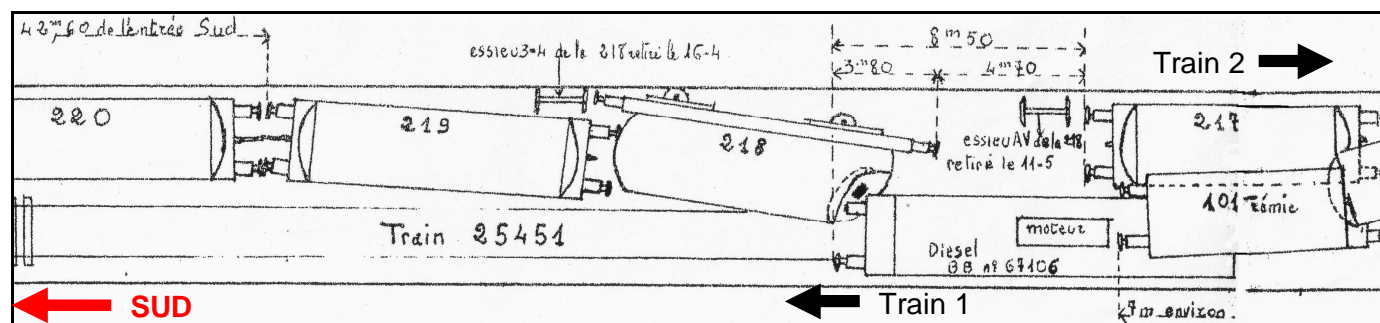
L'espace relevé entre la citerne 217 refoulée et la citerne 216 arrêtée, sera de 30 m. Il correspond aux distances contraires parcourues par les deux trains après le choc, du seul fait des inerties mises en jeu.

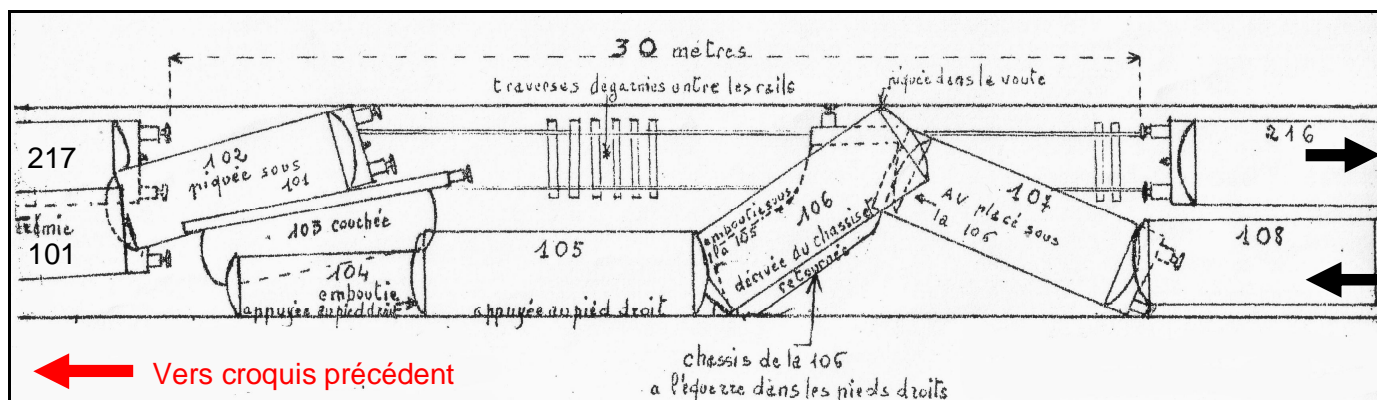
- La citerne 102 qui suit le wagon trémie, s'encastre partiellement sous celui-ci et se met en travers de la galerie. Son arrière droit est au contact de la paroi droite du tunnel, au-delà de la voie 2.

- La citerne 103 se couche à côté d'elle, à peu près sur l'entrevoie.
- La troisième citerne (104) arrive à se glisser entre la citerne 103 et la paroi gauche du tunnel.

- Son arrière est en outre écrasé par la citerne 105 qui a déraillé et vient prendre appui contre cette même paroi gauche du tunnel.
- Bloquée par l'accumulation des quatre citernes précédentes, le châssis de la citerne 106 se met en travers de la galerie. Il est tordu à angle droit par la citerne 107 qui vient buter sur lui. Ce faisant, la citerne 106 est arrachée de ses attaches et se retourne, sommet orienté vers le bas.

- La citerne 107 se met en travers et, comme on vient de le voir, s'encastre en partie sous la 106.
- La 108 reste en ligne. Mais elle est soulevée par l'arrière, par la citerne 109 en partie encastree sous elle.

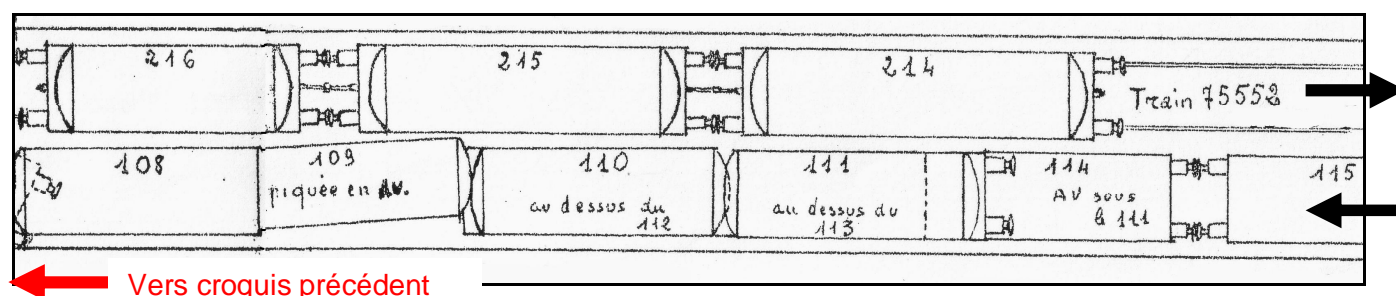
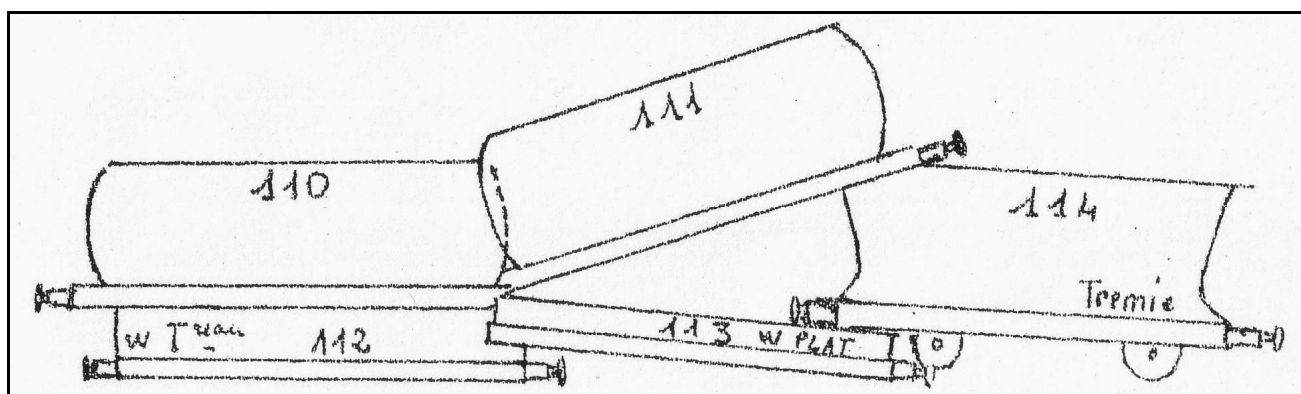
Vue latérale des positions respectives des wagons 110 à 114

- Enfin, un autre wagon trémie chargé de sucre (114) vient s'encastrier entre le wagon plateau 113 et la citerne 111 qui se trouve ainsi projetée au toit de la voûte du tunnel (voir croquis ci-dessus).

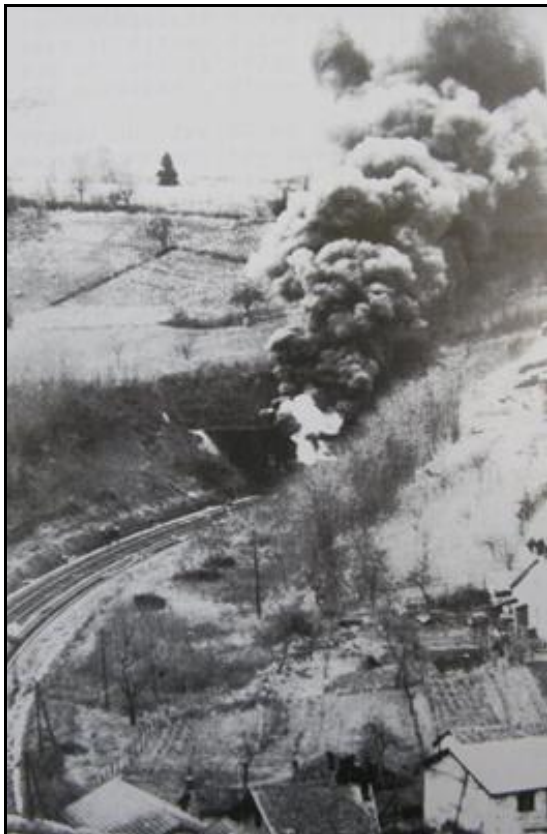
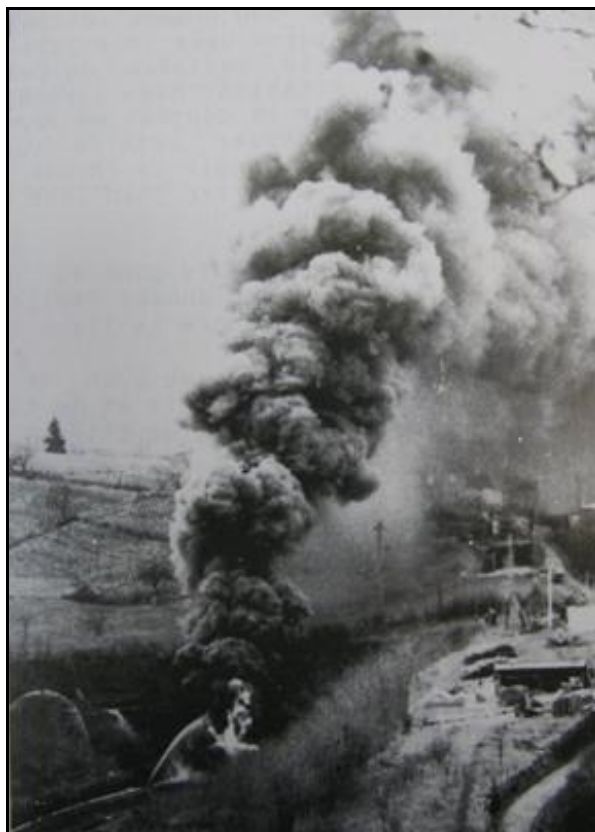
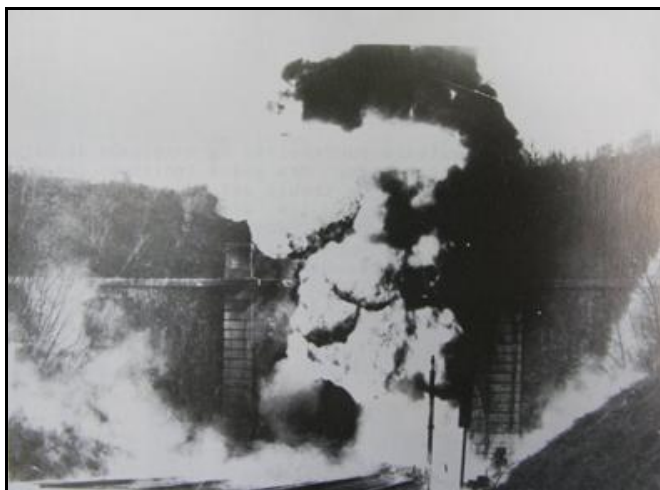
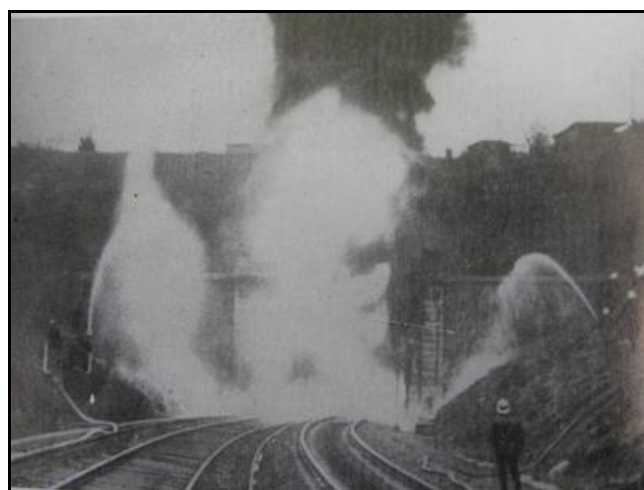
L'incendie au maximum de sa puissance

La masse noire et ronde que l'on voit au centre des flammes, est l'arrière de la dernière citerne (224) du train n° 2

La photo de droite montre aussi le fort dévers de la voie qui a favorisé le basculement de la citerne 218

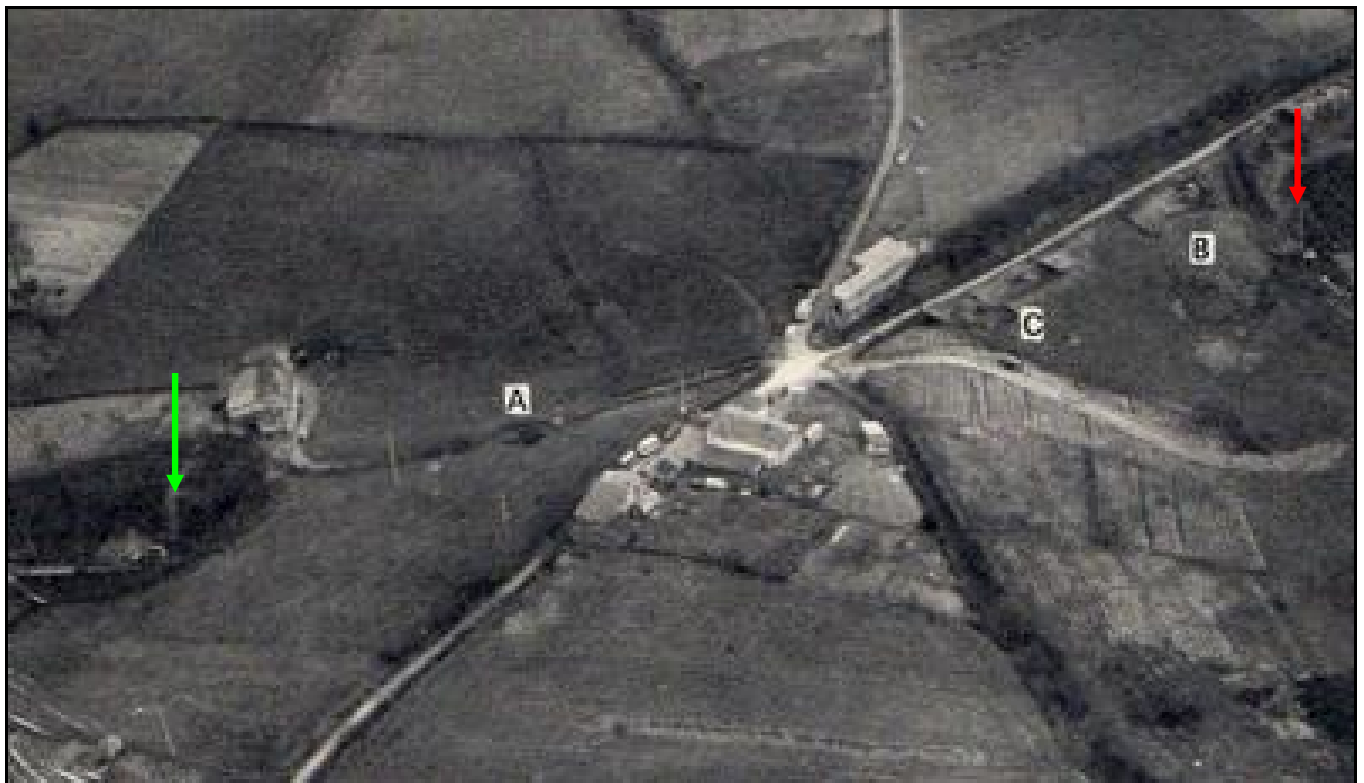
Malgré une baisse d'intensité, la catastrophe n'a pas dit son dernier mot. Face à cet énorme choc thermique, la structure générale du tunnel est profondément déstabilisée. La maçonnerie portée au rouge et fondue ne résiste plus. Trois effondrements successifs se produisent dans la nuit du samedi au dimanche 21 mars. Le premier intervient à 38 m de l'entrée sud, le deuxième à 56 m de l'entrée nord, et le troisième, entre les deux, à 45 m du premier.

Leur importance est telle qu'ils obstruent entièrement le tunnel et provoquent l'arrêt du feu, faute d'oxygène. Mais à cet avantage s'oppose un grave inconvénient : La faible épaisseur de terrain n'a pas résisté et trois fontis (cratères d'effondrement) de 20 m de diamètre et de plusieurs mètres de profondeur émaillent le paysage et menacent les quatre habitations situées dans l'axe du tunnel.

Vue générale des dessus du tunnel avec l'entrée nord (flèche verte), les trois fontis d'effondrement (A, B et C) et la sortie sud (flèche rouge)

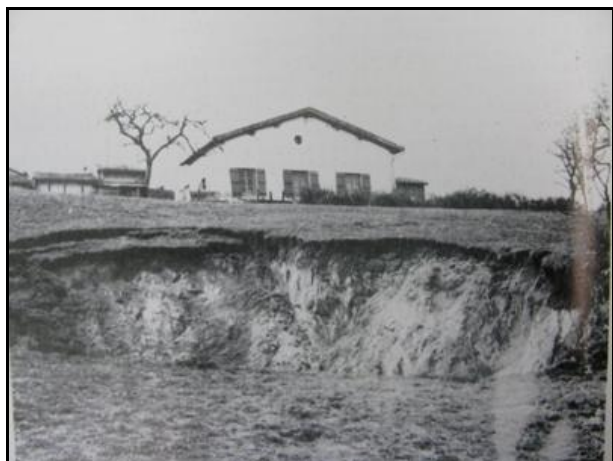
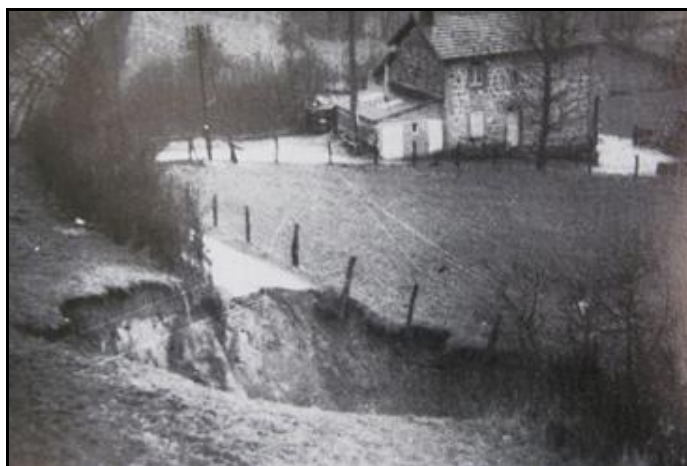
Deux vues du fontis A, particulièrement spectaculaires

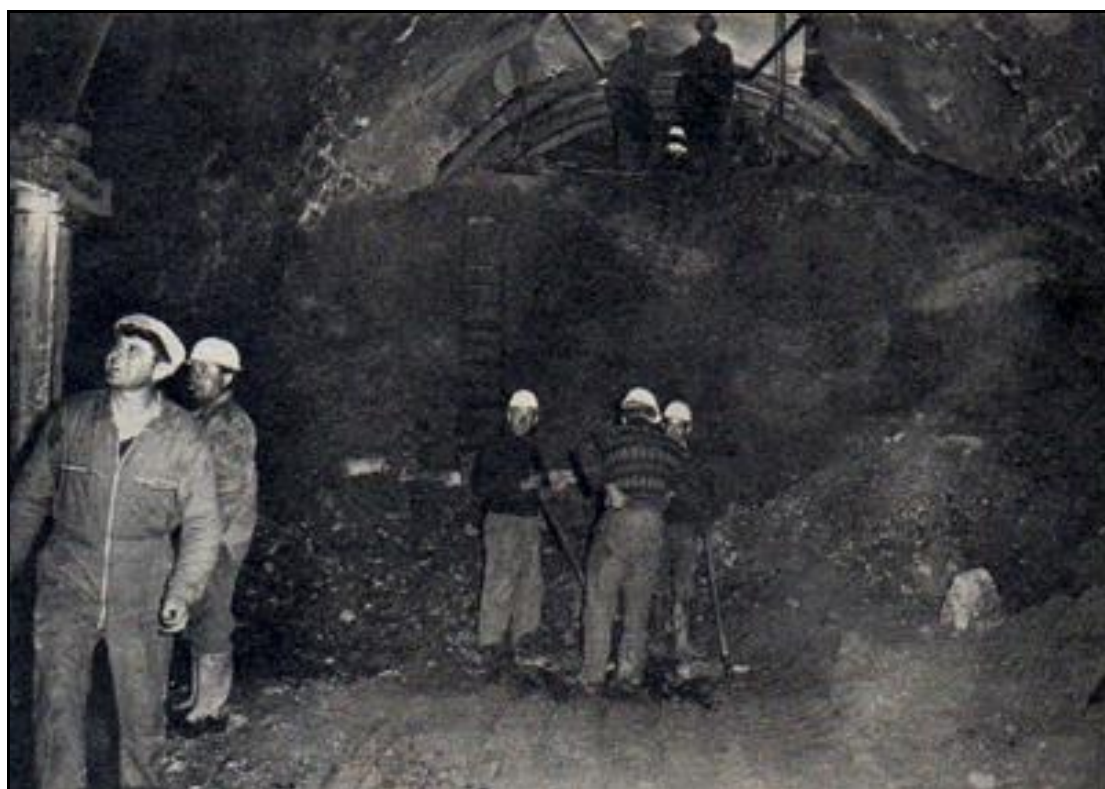
Côté nord, les tentatives se heurtent à des coulées de terre constantes et le terrain ne tient plus malgré la pose de cintres métalliques pour renforcer la voûte. Ces derniers cassent les uns après les autres et les travaux doivent être définitivement abandonnés de ce côté-là.

Intrusions dans le tunnel par le nord  
Les cintres métalliques sont clairement visibles

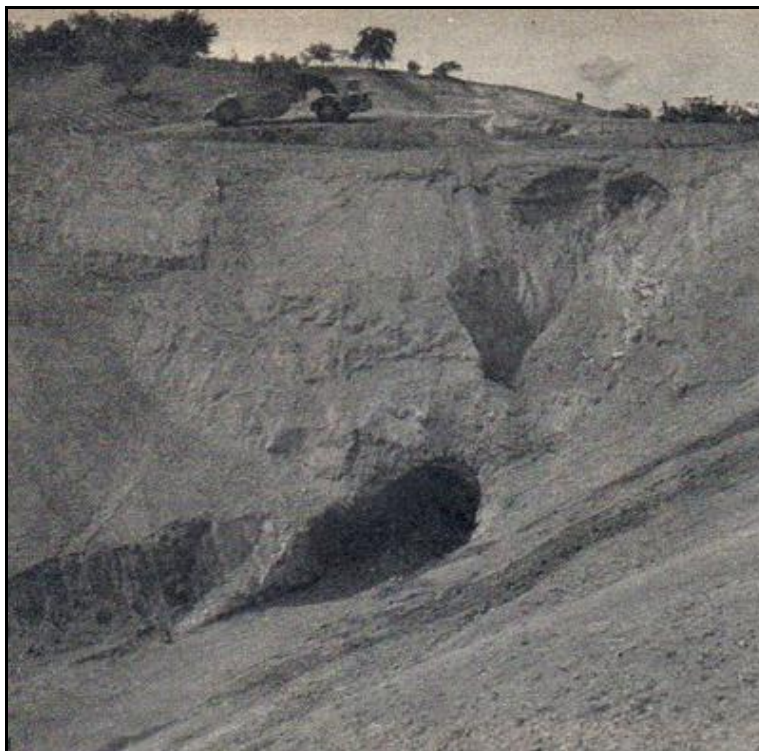
Travaux d'excavation du tunnel

Les restes d'un fontis sont clairement visibles au-dessus du trou de la galerie éventrée

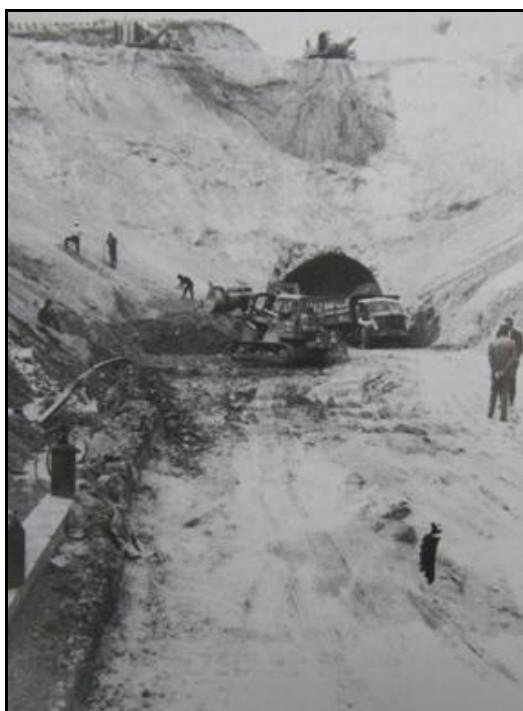
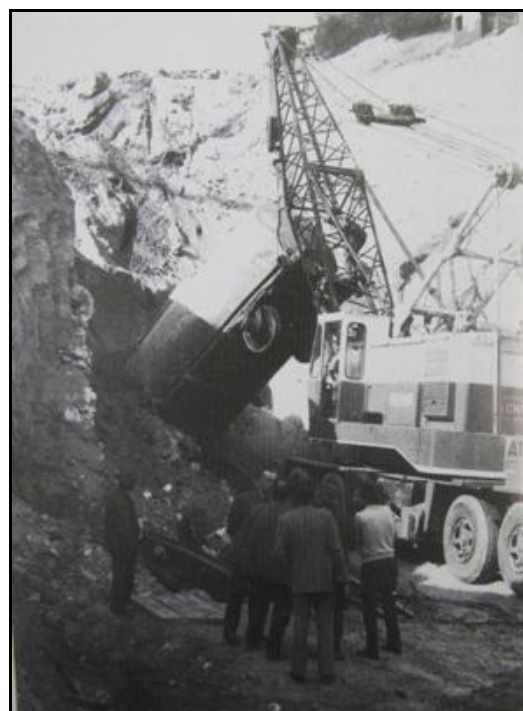
Travaux de déblaiement et d'extraction des épaves par le sud

Ci-contre et ci-dessous, mieux que tout le reste, ces deux terribles photos montrent dans quel état est retrouvée la locomotive prise sous les effondrements

A droite, sous le godet de la pelle mécanique, le wagon trémie qui est monté sur l'arrière de la locomotive

Ci-dessous, dans le tunnel pas encore ouvert, l'avant de la locomotive encastré dans la citerne 218

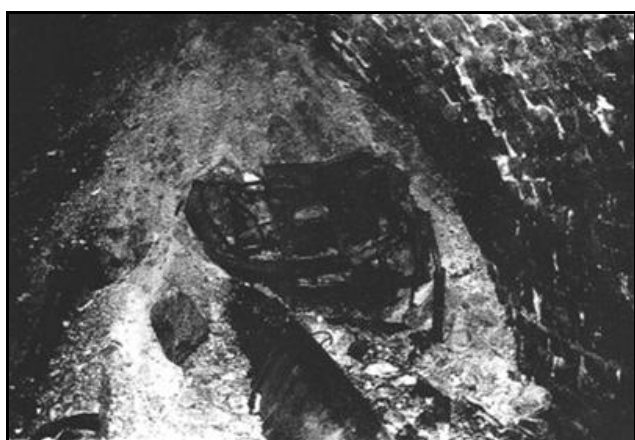
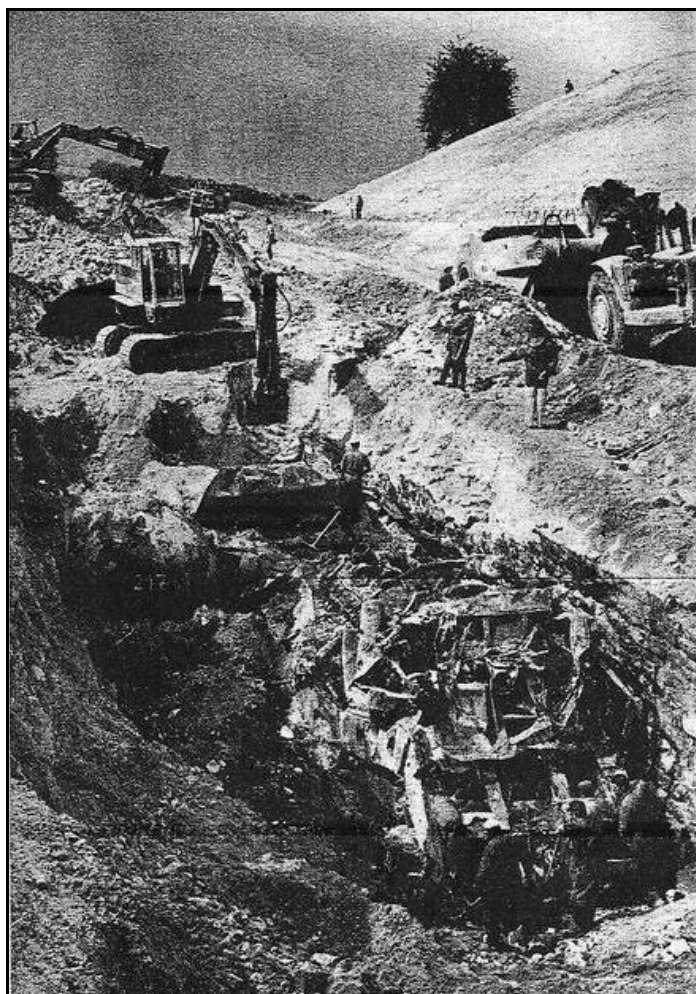
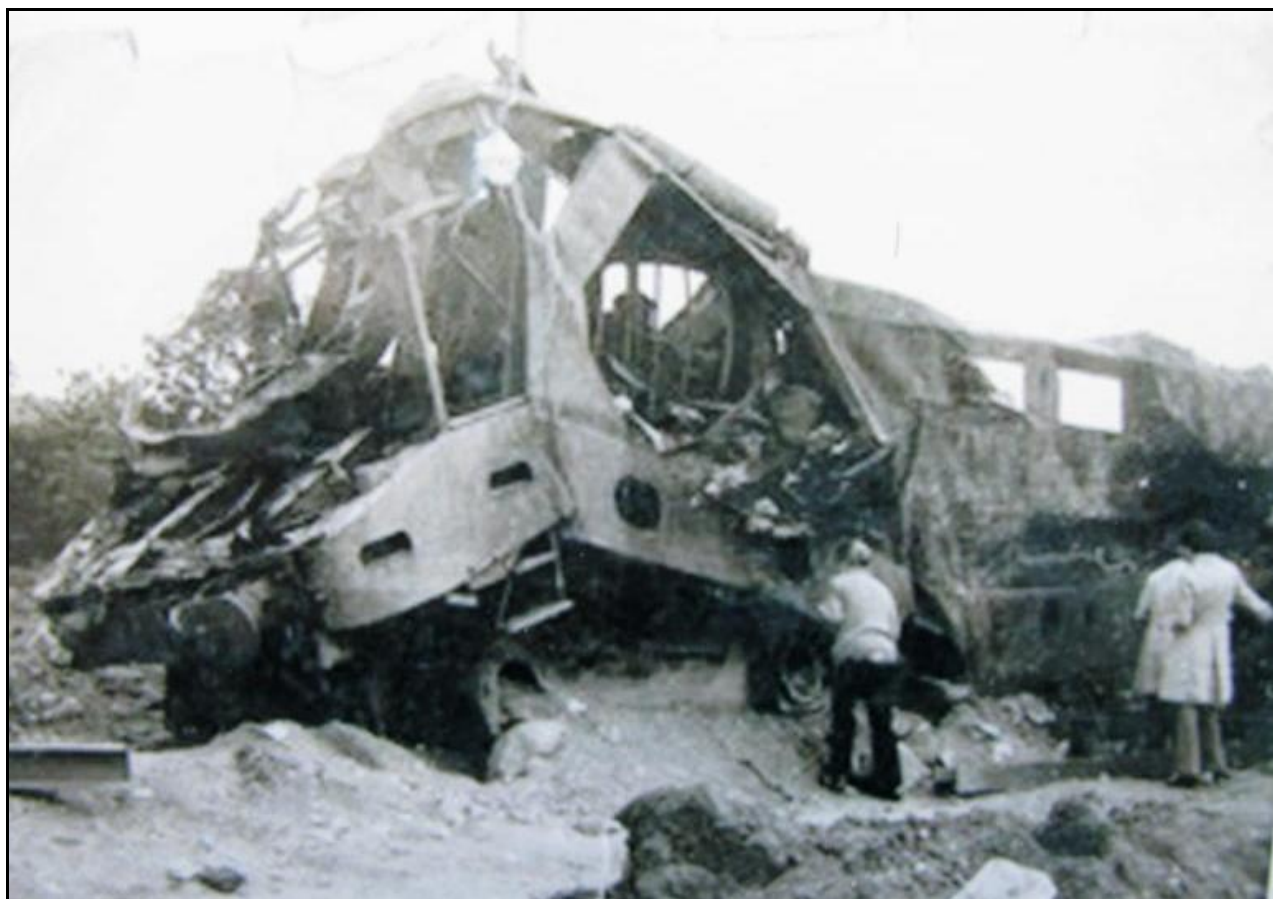
L'avant de la locomotive, châssis brisé et cabine broyée

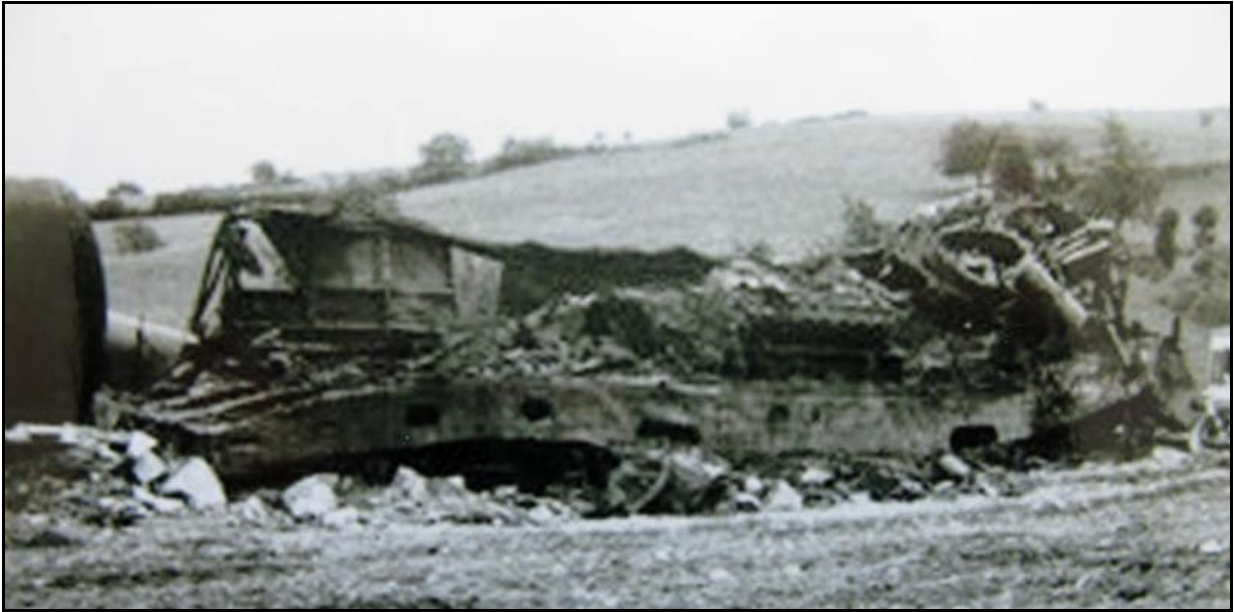
L'arrière de la machine vue par la droite

Cette photo montre bien que la locomotive a été complètement laminée

Le moteur repoussé vers l'avant par le wagon trémie 101 est clairement visible au centre de la photo

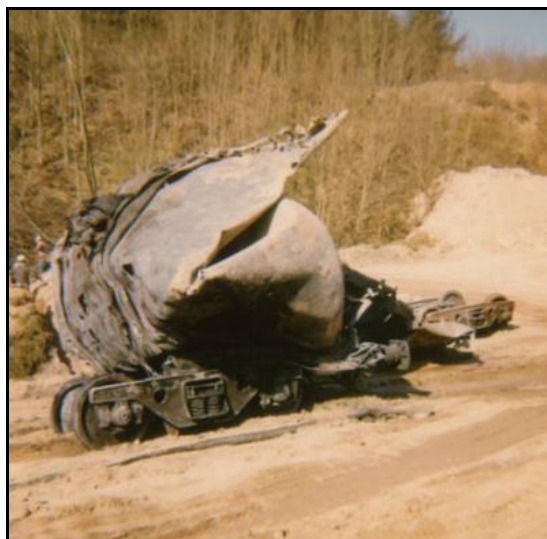
Les restes calcinés d'une citerne

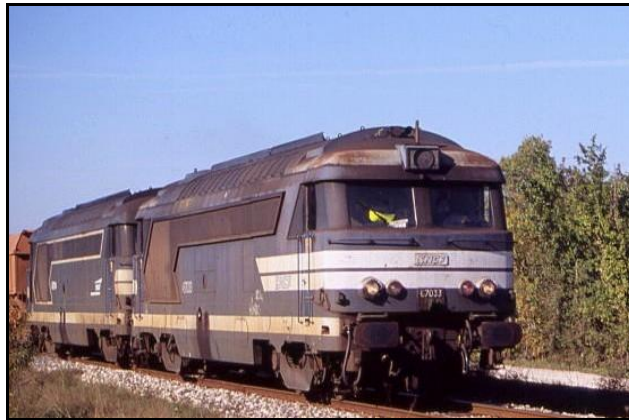
Locomotives BB 67 000, en fin de service, avec cabines renforcées  
La différence extérieure est assez peu visible par rapport au modèle initial

- Le renforcement des habitacles de conduite, élément le plus exposé en cas de collision. De notables progrès ont été faits en ce sens sur les nouveaux matériels. Mais hélas, de nombreux matériels anciens roulent encore.  
Cependant, suite à l'accident du Crozet, une bonne partie des BB 67 000 recevront des boucliers et des renforts.
