INVENTAIRE des TUNNELS FERROVIAIRES de FRANCE

FICHE TUNNEL

N° INVENTAIRE : 43156.1 NOM : Tunnel de Présailles

SECTION de LIGNE : BRIVES CHARENSAC (43) > AUBENAS (07)

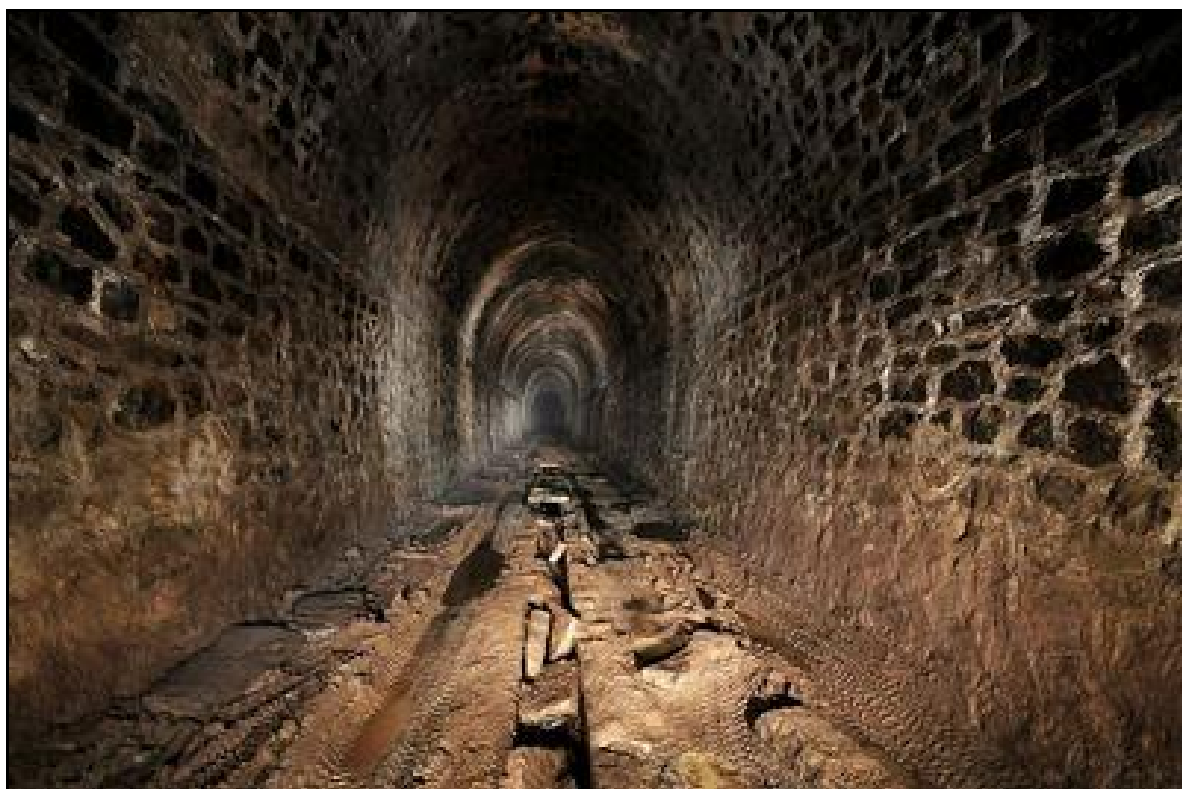
Le radier inachevé avec le drain central bien visible

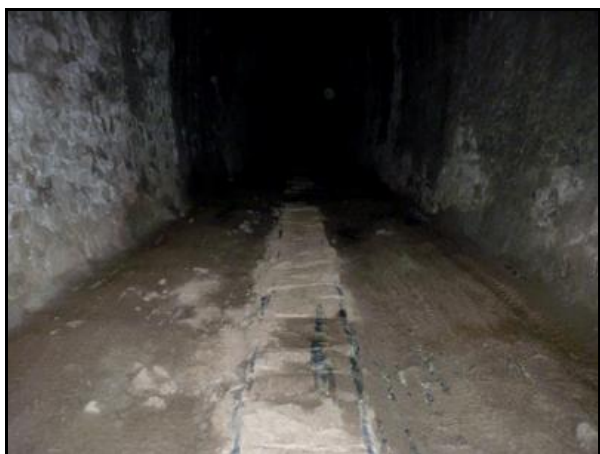
Le drain central recouvert de grosses dalles

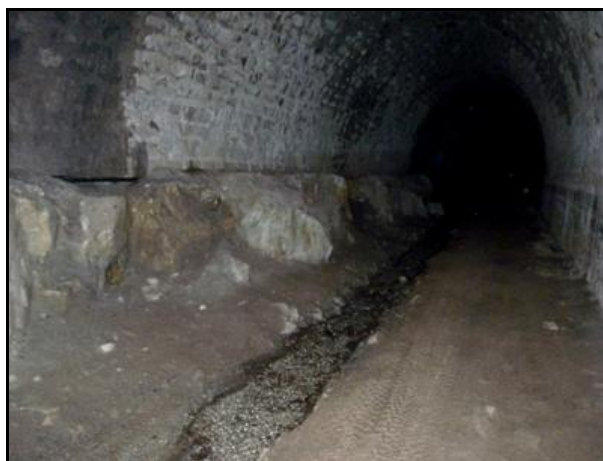
Un stross, à gauche
Cette photo montre bien que la base gauche
de la voûte n'a pas d'assise

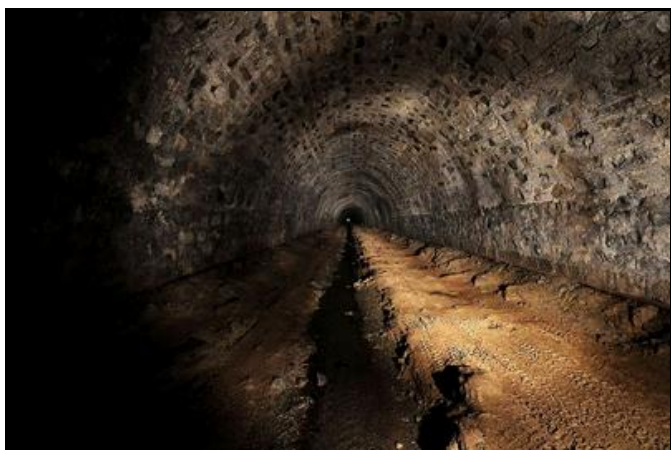
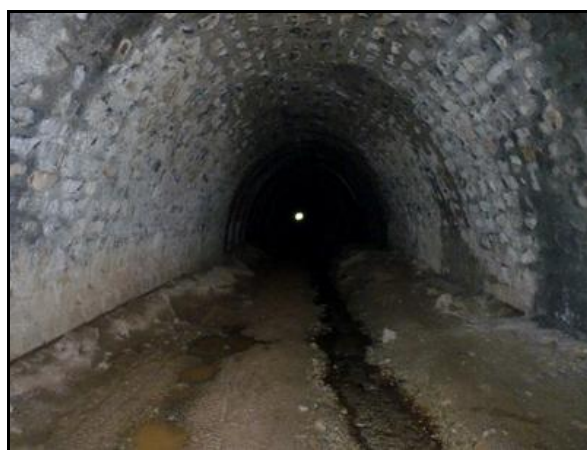
Ci-dessus et ci-dessous,
la partie de galerie inachevée dont n'existe que la voûte et dont le sol a été nivelé
Cependant, ces photos montrent bien l'absence des assises de la voûte et sa fragilité

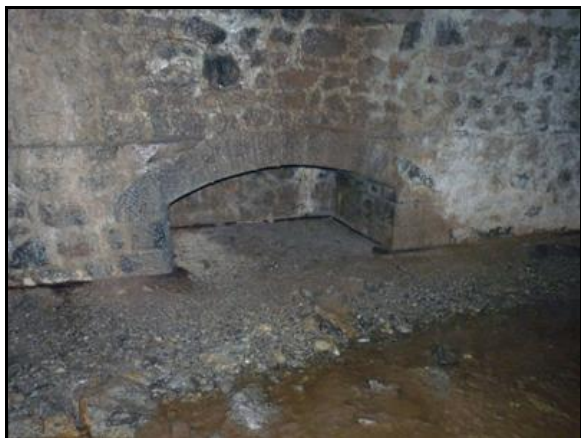
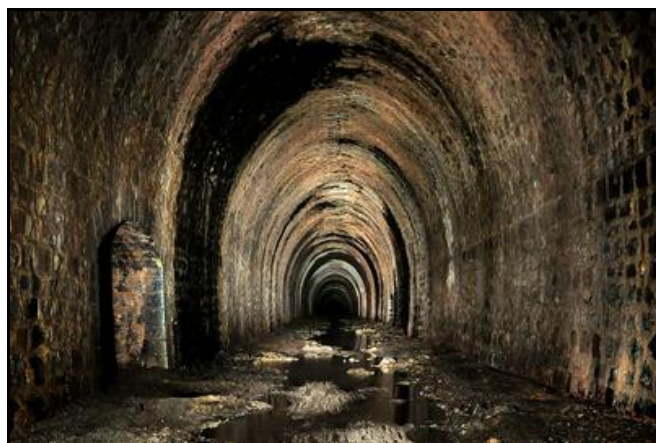
Vers la sortie, le radier a été à nouveau progressivement abaissé
Les niches visibles sur les deux photos ci-dessus donnent toutefois une idée de ce qui reste à creuser
