# INVENTAIRE des TUNNELS FERROVIAIRES de FRANCE

N° INVENTAIRE : **73119.2** NOM : Tunnel de La Brèche

Ligne : Culoz (01) ► Modane (frontière) (73)

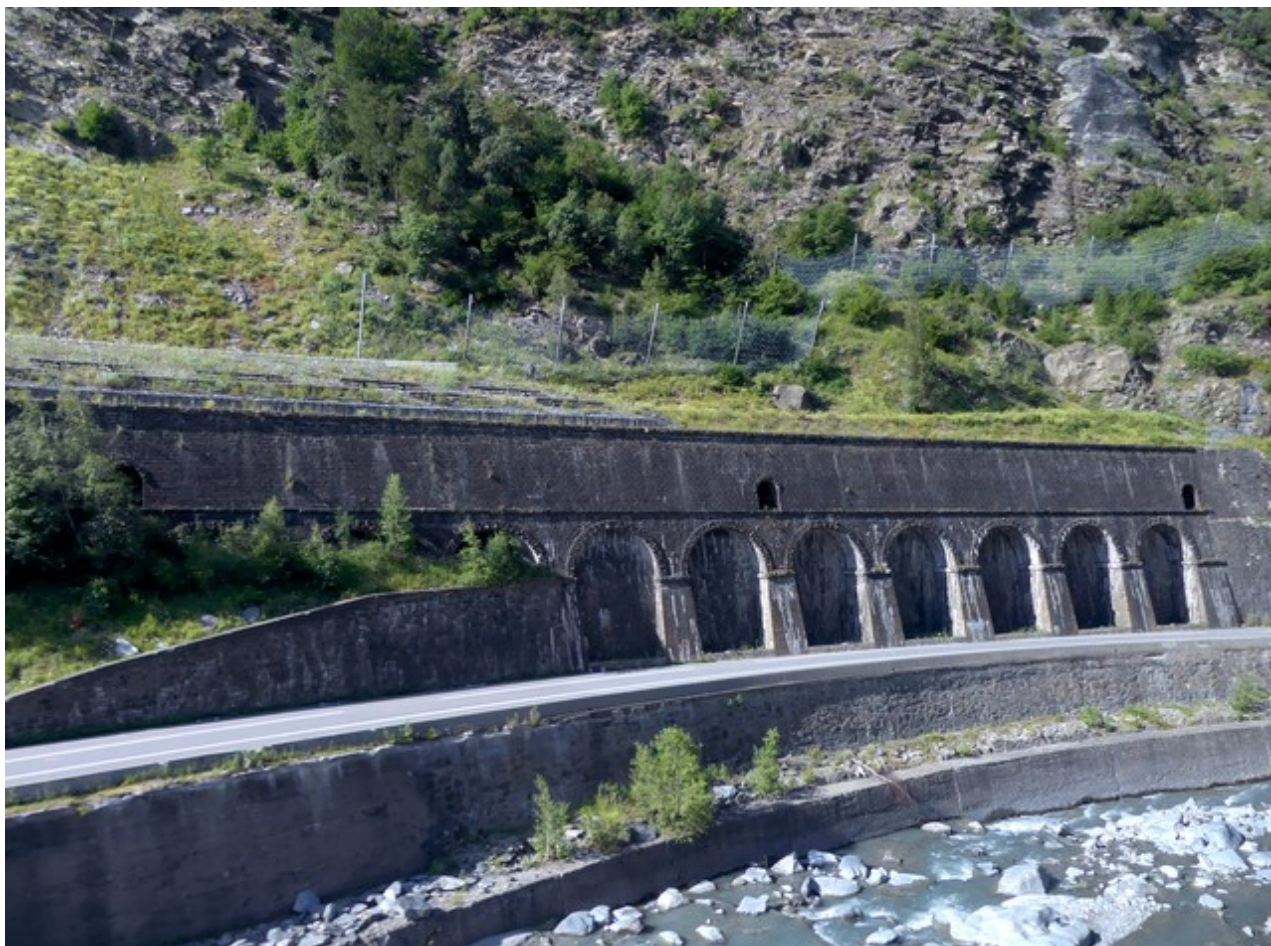
Cette partie du tunnel est sujette à de nombreux éboulements et chutes de rochers depuis les falaises situées à l'aplomb de la galerie. Pour limiter la propagation des chutes vers la route D1006 (ex-N6) située en contrebas, un merlon de protection est réalisé en 1986 au dessus de la galerie. Des écrans de protection sont implantés en 2004 et 2006. En 2019, le merlon de protection est consolidé et rehaussé.

Vue de la galerie de protection qui fait suite au tunnel percé en juillet 2023

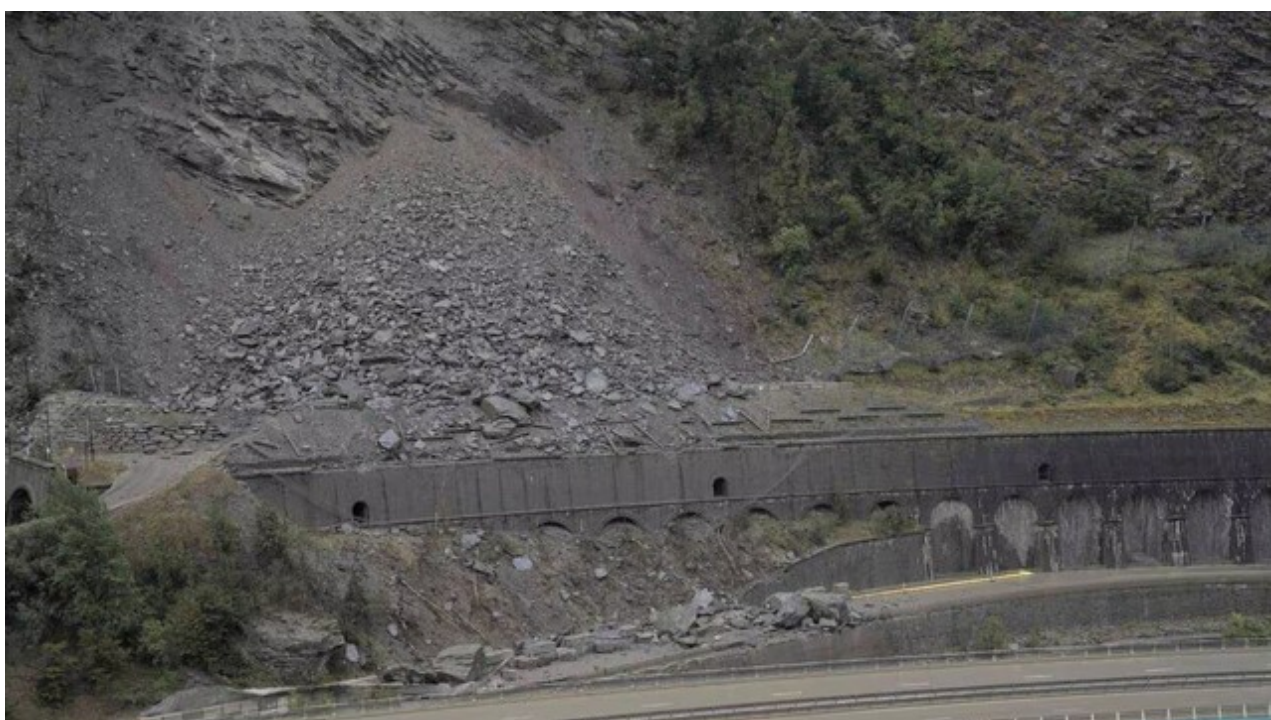
Les 27 et 28 août 2023, d'importants éboulements surviennent, formant un cône d'éboulis d'environ 20000 m<sup>3</sup> au dessus de la voûte (15000 m<sup>3</sup> de l'éboulement et 5000 m<sup>3</sup> de foisonnement). La masse de matériaux accumulés contre et au dessus de la galerie est estimée à 50000 T. La circulation des trains est immédiatement suspendue.

Vue des éboulements survenus au mois d'août 2023

Ces éboulements n'affectent que très partiellement la structure de la galerie couverte, qui se déplace d'environ 1 cm vers l'aval au niveau de la zone la plus chargée. Toutefois, dans les mois suivants, on observe une lente déformation de la galerie due à la masse de l'éboulement (de l'ordre d'un mm par mois). Cette déformation s'accélère brutalement au début du mois de novembre 2023 (environ 6 mm par mois), possiblement provoquée par les purges de la falaise engagées à partir du mois de septembre 2023 et les précipitations.

La tolérance structurelle de l'ouvrage est estimée à 25/30 mm, seuil au-delà duquel une déformation majeure et irréversible de la galerie est à craindre. Compte-tenu de l'évolution des déformations, la ruine de l'ouvrage pourrait être atteinte au mois de février 2024.

Des travaux d'urgence sont alors lancés par SNCF Réseau pour empêcher une déformation irréversible de l'ouvrage :

- évacuation des matériaux de l'éboulement afin de réduire la masse supportée par l'ouvrage ;
- préparation d'un chantier de mise en place de cintres et contreforts provisoires dans la galerie.

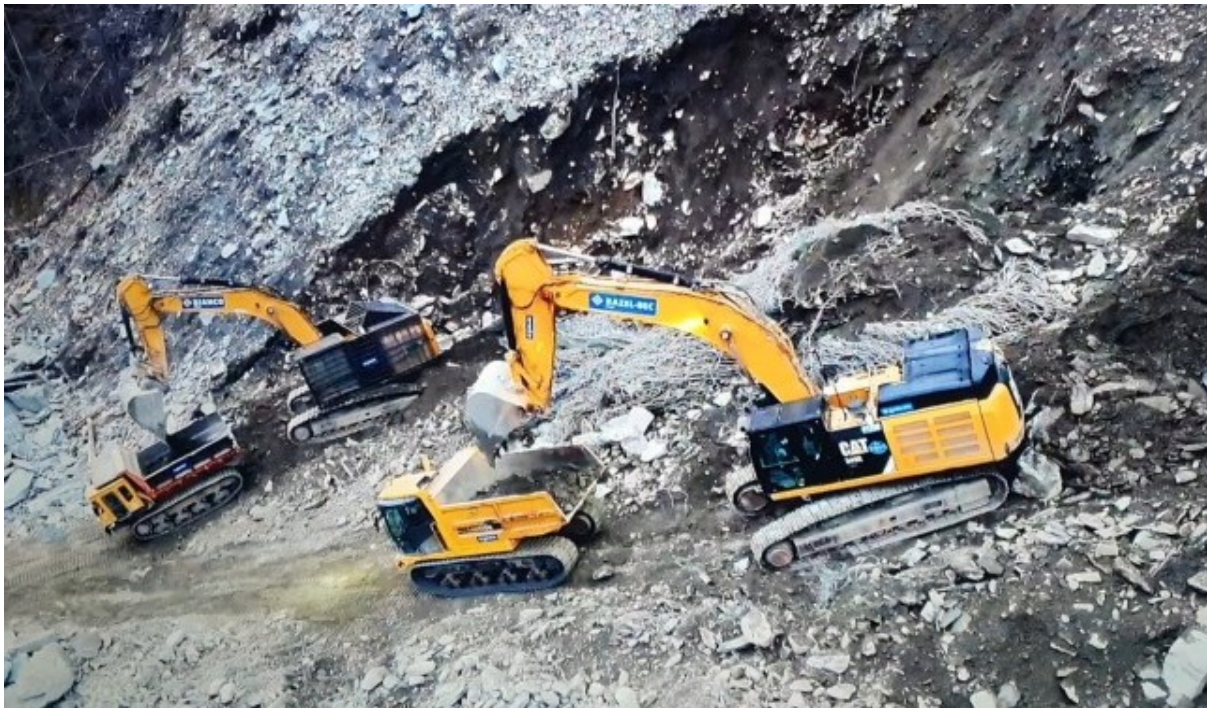
Utilisation d'engins télécommandés pour déblayer le cône d'éboulis sur la galerie

Les travaux de déblaiement de l'éboulement sont lancés le 11 décembre 2023 pour une durée estimée de 2 à 3 mois. Ils sont réalisés avec des engins télécommandés à distance à partir de la base située à 150 m de la zone. Cette solution permet d'éviter d'engager des moyens humains dans la zone d'éboulis compte-tenu des risques de chutes de blocs.

Le chantier est mené avec un rythme de 7 jours sur 7. Grâce à une météo clémente, les travaux sont achevés dans un délai de 2 mois le 15 février 2024 avec la purge complète des éboulis, et au-delà la prolongation du merlon de protection, par un merlon latéral de protection de la tête nord de galerie.
