INVENTAIRE des TUNNELS FERROVIAIRES de FRANCE

FICHE TUNNEL

N° INVENTAIRE : 06023.3 NOM : Tunnel de Gombe

SECTION de LIGNE : BREIL SUR ROYA (06) > ITALIE

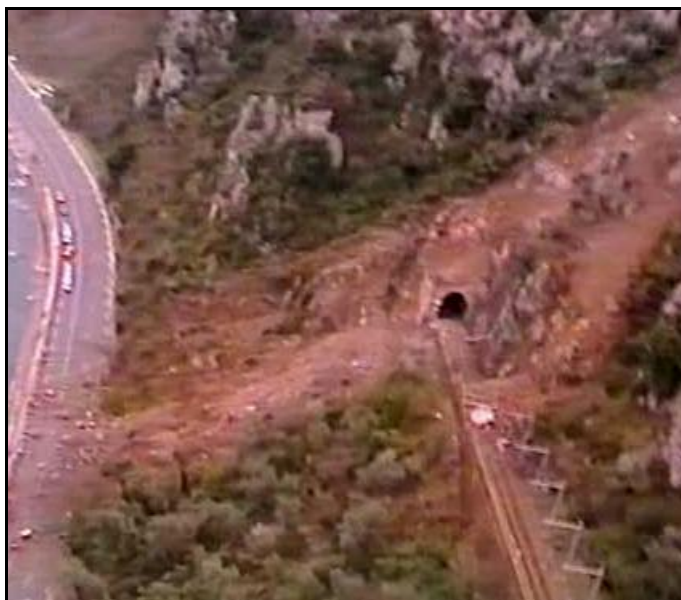
Le cheminot découvre en effet des chutes de pierre sur la voie, mais il est surtout surpris par un gros éboulement (200 m³ de rochers) qui se déclenche à l'instant même et dévale la pente vers lui. Il n'a que le temps de se réfugier dans la sortie du tunnel.

Parti de la falaise qui surplombe la ligne, la chute de rochers traverse la voie et dégringole jusqu'à la route RN 204 qu'elle va entièrement obstruer. Les deux principaux axes de communication de la haute vallée de la Roya sont alors coupés. Pour la voie ferrée, les filets détecteurs et le câble de commande des signaux et des aiguillages de toutes les gares de la ligne, sont détruits sur une cinquantaine de mètres. La draine, heureusement arrêtée assez haut et hors axe de l'éboulement, sera bloquée en amont.

Deux vues montrant la sortie du tunnel de Gombe et l'éboulement

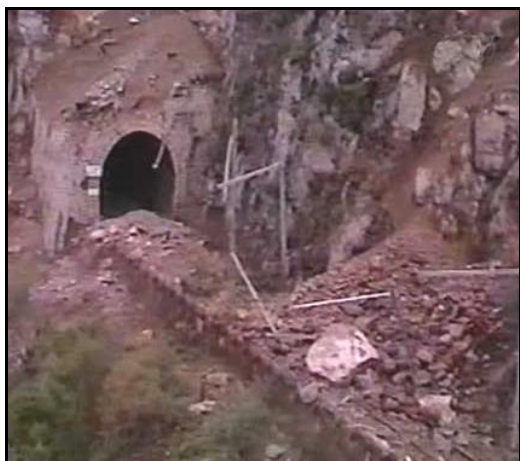
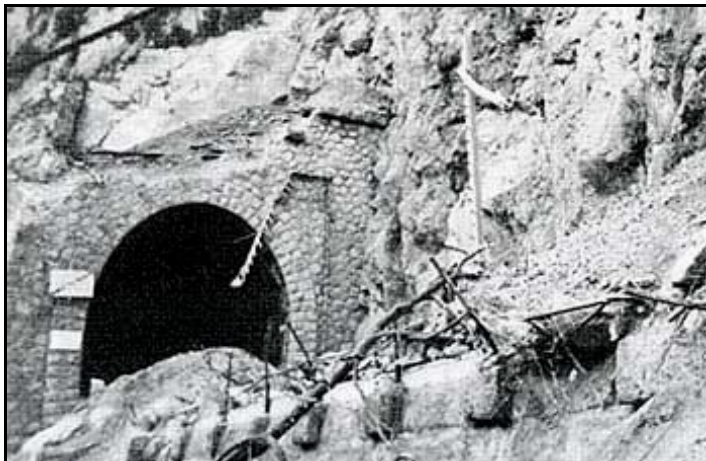
Deux vues des dégâts sur la voie

La circulation routière sera entièrement bloquée pendant 4 jours pleins puis progressivement rétablie au gré des déblaiements. Par contre, les trains ne pourront à nouveau circuler qu'à partir du 30 mars 2001 avec des restrictions, puis à partir du 5 mai sans restriction.

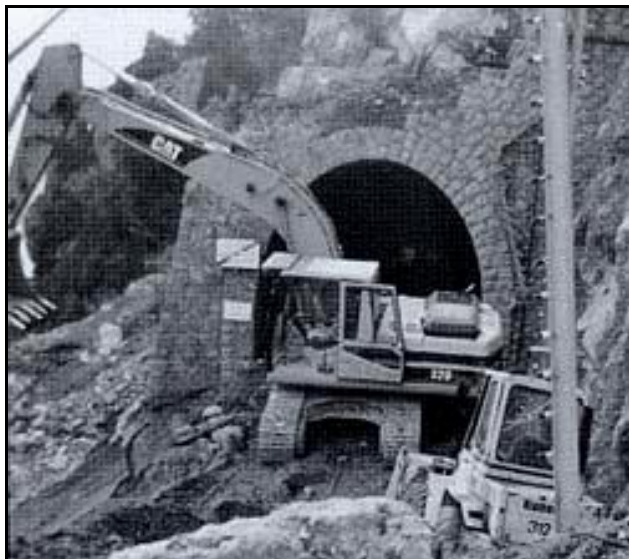
Interventions et réparations
