INVENTAIRE des TUNNELS FERROVIAIRES de FRANCE

FICHE TUNNEL

N° INVENTAIRE : 26341.1 NOM : Tunnel de Serves

SECTION de LIGNE : SAINT VALLIER (26) > TAIN L'HERMITAGE (26)

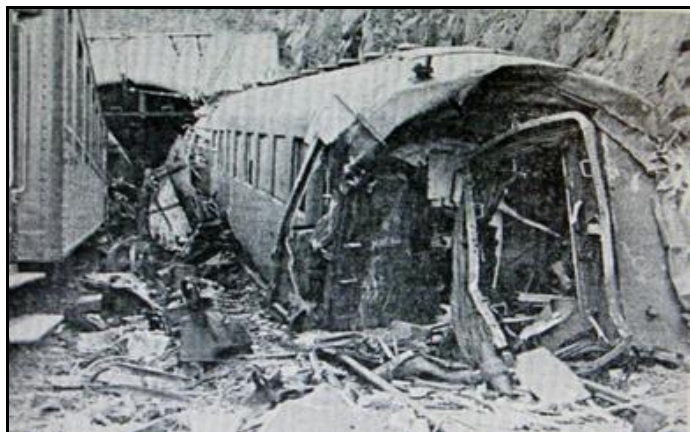
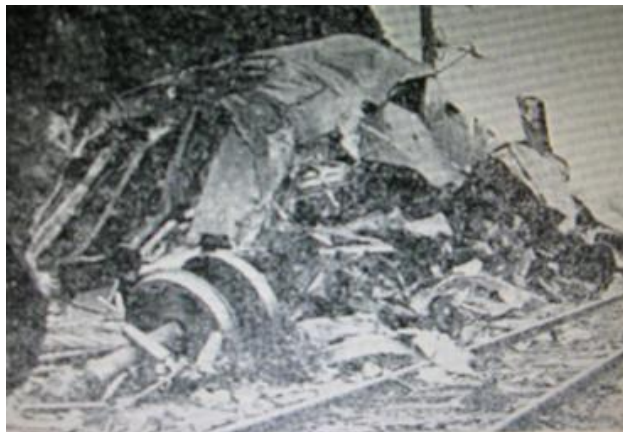
Restes des voitures de tête du rapide tamponneur qui montrent bien la puissance du choc

La collision est terrifiante. Les 144 tonnes de la 2D2 (une machine ancienne et lourde) percutent la queue du premier train à 117 km/h et pulvérisent littéralement ses 4 dernières voitures tandis que toutes les autres voitures, projetées les unes contre les autres par le choc, déraillent dans le tunnel. Côté train tamponneur, la 2D2 perd son boggie avant et est totalement broyée sur un quart de sa longueur, tandis que, là aussi, les premières voitures du rapide déraillent.

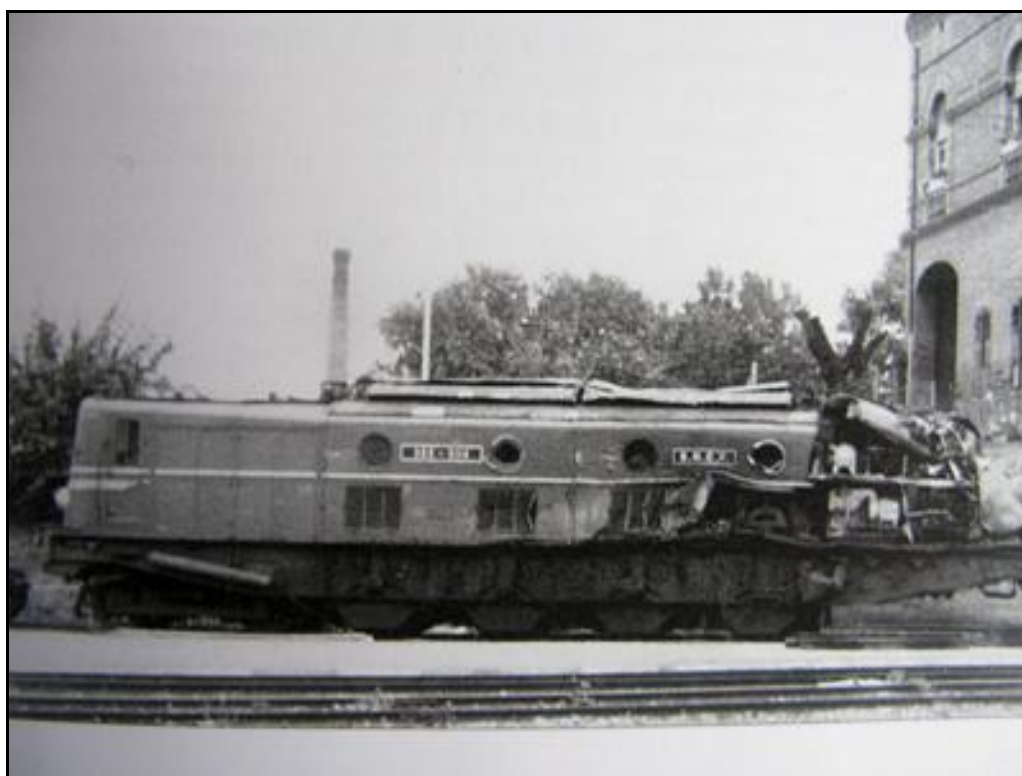
La locomotive 2D2 du train tamponneur raccourcie d'un quart de sa longueur

Si ce n'est de très gros dégâts matériels, le bilan humain est proprement miraculeux : 3 blessés légers dans le train tamponneur dont le mécanicien doit la vie sauve à la solidité de sa locomotive. L'enquête démontrera que ce mécanicien n'a commis aucune erreur. Le signal qui aurait dû l'alerter que la voie était occupée et protéger l'arrière du premier train, était coincé au vert par suite d'une erreur de câblage électrique lors de récents travaux d'entretien sur les appareils de voie.
