# INVENTAIRE des TUNNELS FERROVIAIRES de FRANCE

## FICHE TUNNEL

N° INVENTAIRE : 29019.10 NOM : Galerie de Heurtebise

SECTION de LIGNE : LE RUFA (29) > BREST (29)

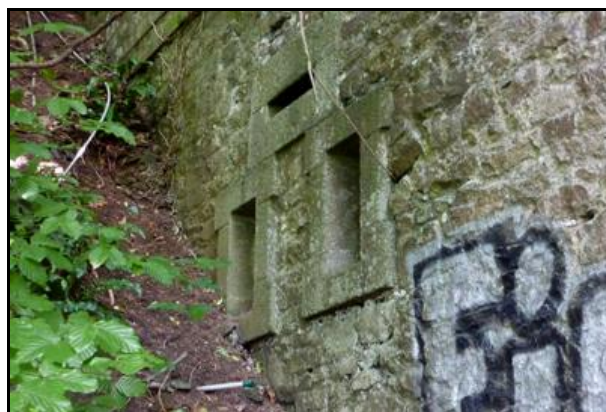
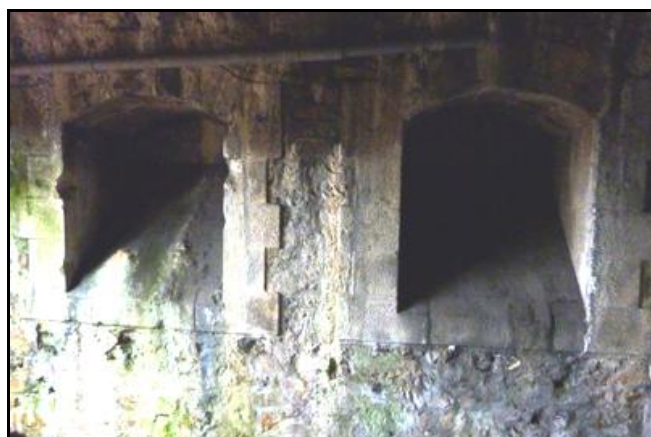
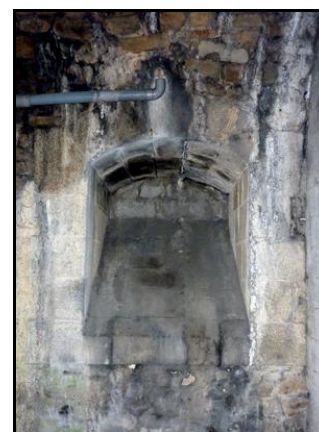
Meurtrières de défense situées dans l'entrée de la galerie en avant des portes de protection de l'ouvrage  
Elles sont aujourd'hui condamnées et murées  
La salle du corps de garde se trouve juste derrière

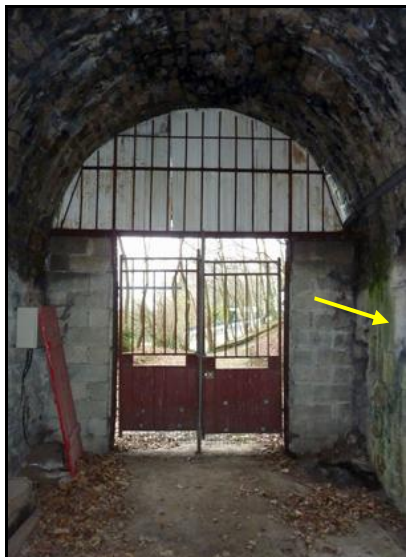
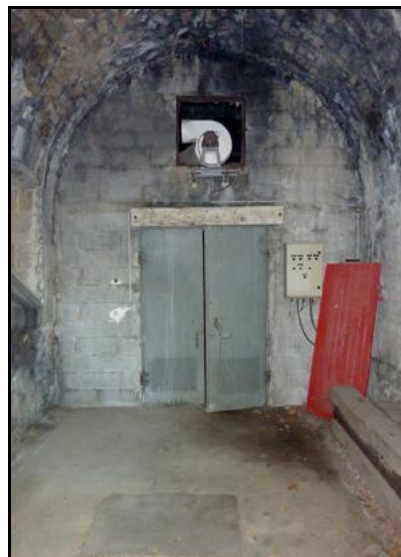
L'intérieur du sas d'entrée  
 A gauche, la grille donnant sur l'extérieur (la flèche jaune indique les meurtrières de défense)  
 A droite, le mur et la porte qui isolent le reste de l'ouvrage

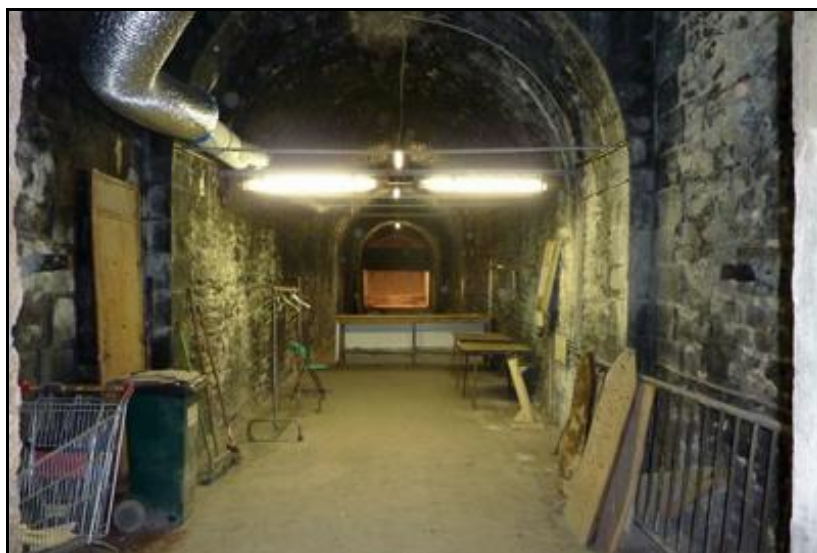
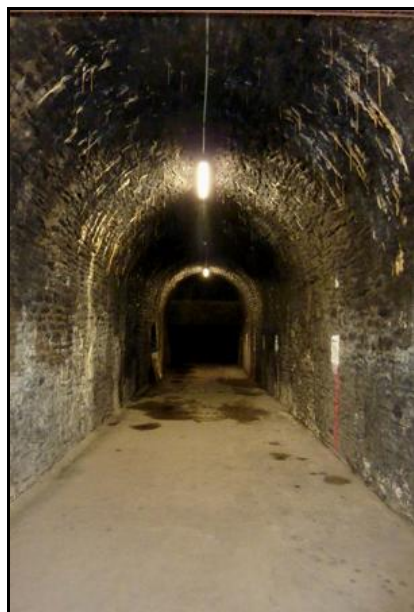
Ci-dessus et ci-dessous, trois vues générales de l'ancienne galerie ferroviaire dans son usage actuel

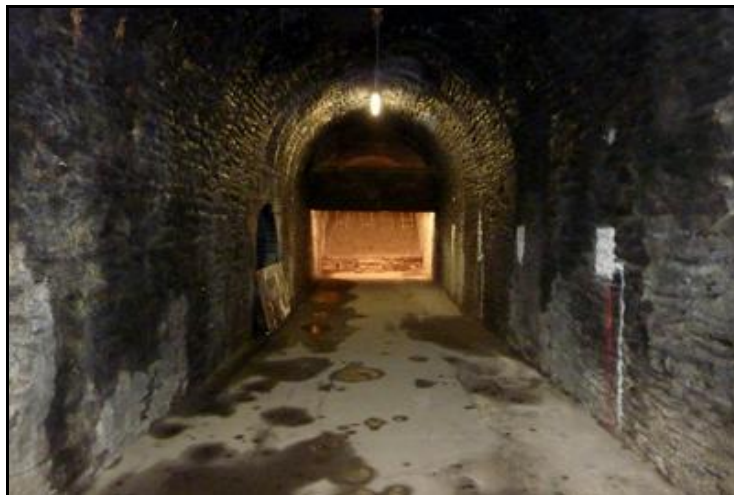
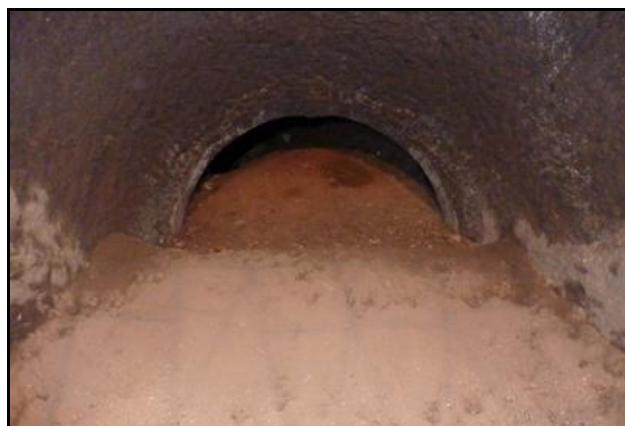
Ci-dessus et ci-dessous, la deuxième moitié du tunnel en regardant vers le fond (sortie)  
 Sur la gauche, l'une des deux communications qui permet de descendre dans la galerie allemande

Bien visible sur la photo de droite, le tunnel initial a fait l'objet d'un prolongement creusé à un gabarit supérieur

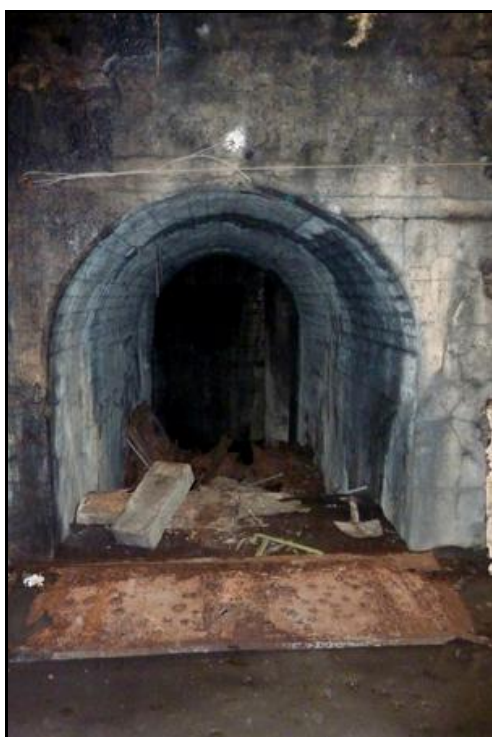
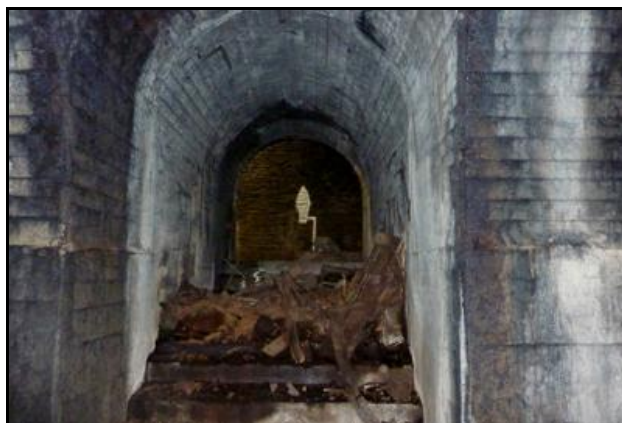
Communication principale entre les deux galeries,  
 vue depuis le tunnel à gauche, et depuis la galerie allemande à droite

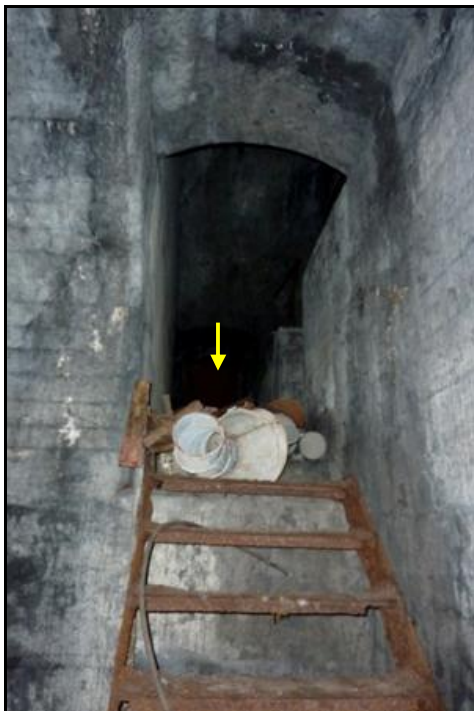
Côté entrée, accès au corps de garde depuis la galerie allemande  
Le tunnel est au fond (flèche jaune)

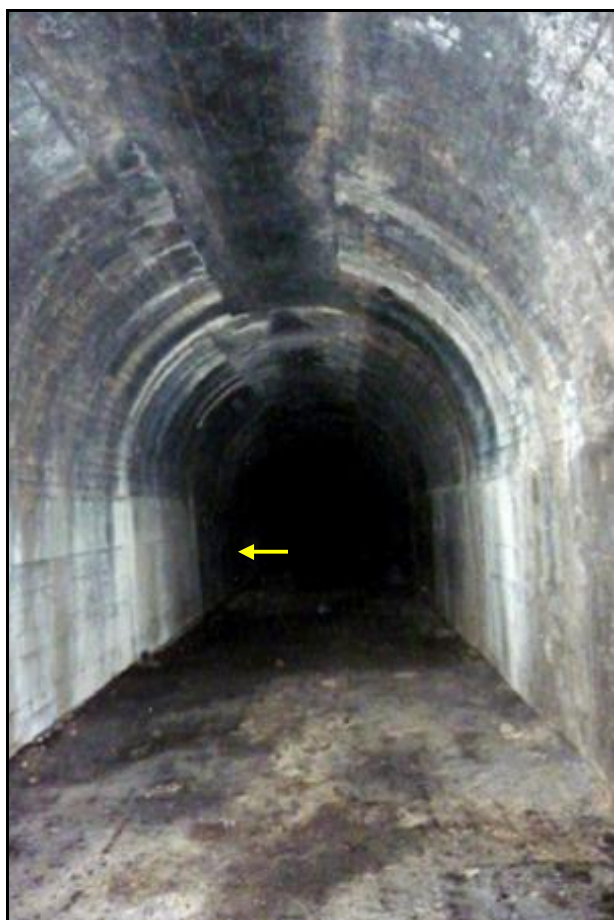
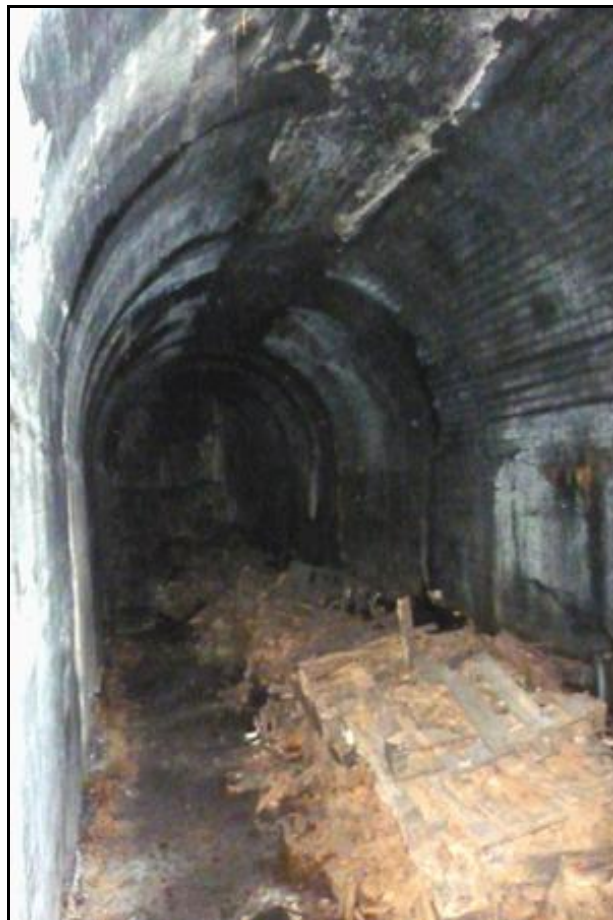
La galerie allemande

A gauche, côté entrée avec l'accès au corps de garde (flèche jaune)

A droite, le fond derrière les murs pare-souffle

Sur la photo de droite, au premier plan, des palettes en bois, vestiges des entraînements des pompiers

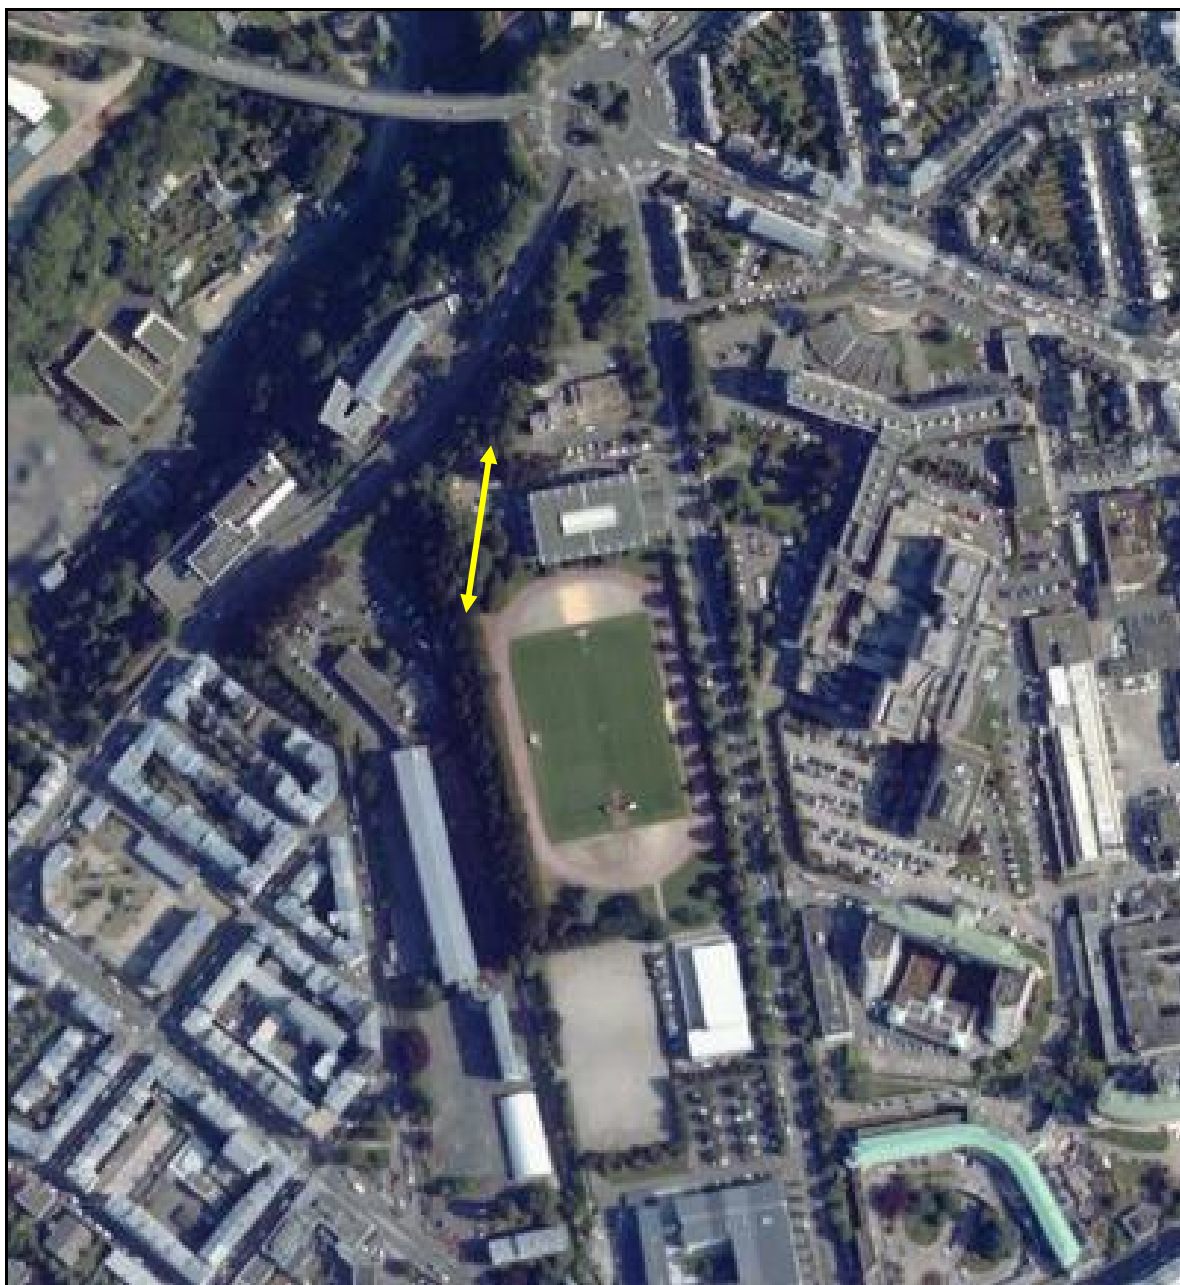
Cette photo aérienne montre bien le stade dont l'aménagement a fait disparaître la sortie du tunnel (double flèche jaune)
