INVENTAIRE des TUNNELS FERROVIAIRES de FRANCE

FICHE TUNNEL

N° INVENTAIRE : **42218.3** NOM : Tunnel de la Croix de l'Orme

SECTION de LIGNE : SAINT ETIENNE BELLEVUE (42) > FIRMINY (42)

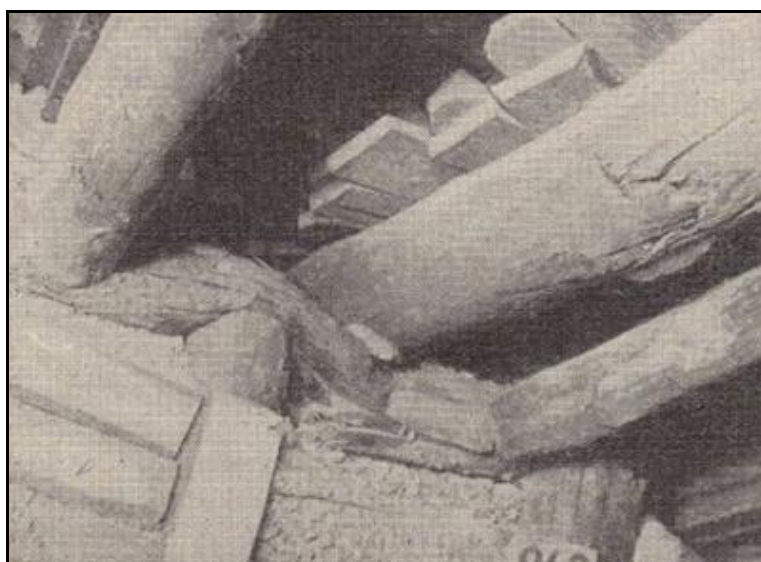
Ecrasement et rupture des boisages des travaux

Mais les choses ne se passèrent pas comme espéré. Les mouvements de terrain reprirent et écrasèrent les boisages des travaux. Le tunnel à voie unique se déforma et menaça de s'écrouler sous la poussée. Il fallu le renforcer avec des cintres métalliques.
