INVENTAIRE des TUNNELS FERROVIAIRES de FRANCE

FICHE TUNNEL

N° INVENTAIRE : 67469.1 NOM : Tunnel de Singrist

SECTION de LIGNE : SAVERNE (67) > ROMANSWILLER (67)

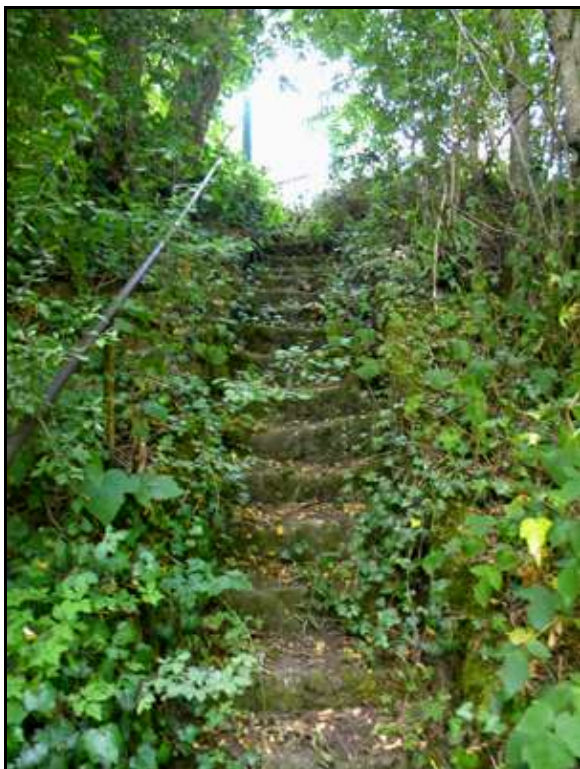
Depuis la maison de garde, la descente dans la tranchée se fait par un escalier qui attaque la partie haute du talus de front, puis fait un angle droit à gauche, en tournant le dos au tunnel, pour finir parallèlement à la tranchée. Une petite chambre souterraine se trouve sous cette deuxième partie de l'escalier. Elle s'ouvre donc dans le flanc droit de la tranchée et servait au rangement des outils.

L'escalier dans sa partie supérieure perpendiculaire au talus

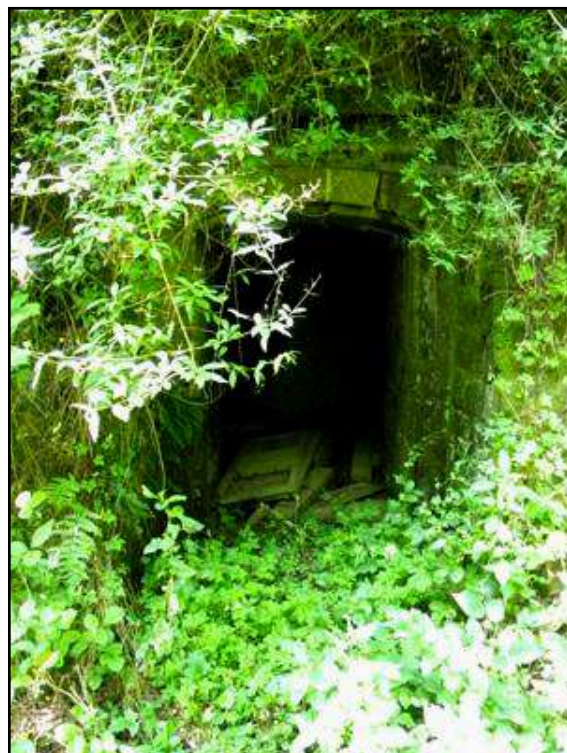
La chambre souterraine sous la partie basse de l'escalier

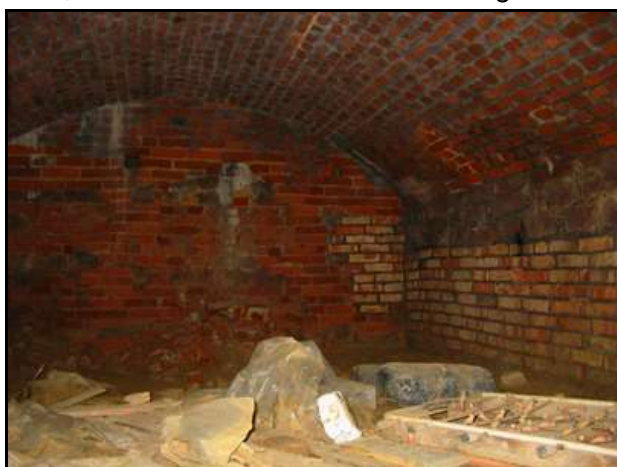
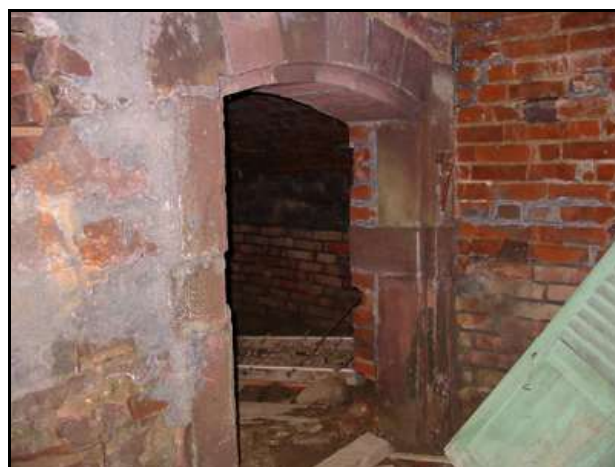
Cette chambre donne elle-même accès à une deuxième pièce souterraine prévue pour stocker les explosifs en attente nécessaires à la destruction du tunnel. Car ce dernier, situé en zone hautement stratégique et non loin de la frontière allemande, comportait une douzaine de fourneaux de dynamitage. Cela dit, le tunnel n'a subi aucun dommage lors des deux Guerres mondiales.

La pièce de stockage des explosifs et son accès depuis la première chambre
Les circulations ferroviaires ont cessé en 1988.

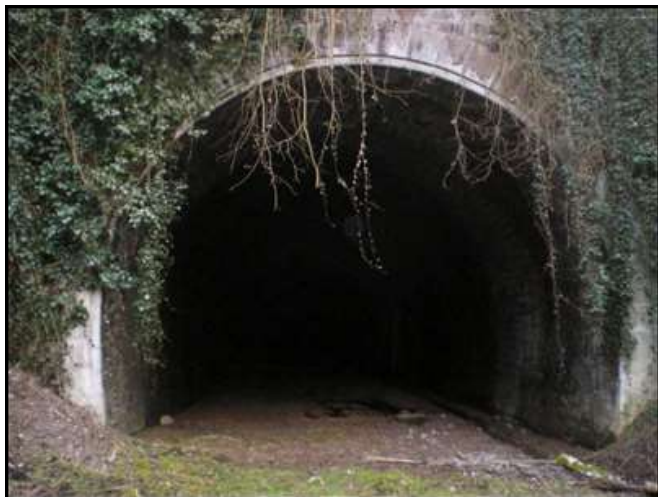
ENTREE

Cependant, malgré cet état d'abandon apparent, le fronton nord (entrée) de l'ouvrage a été consolidé car une voie routière passe juste au-dessus.

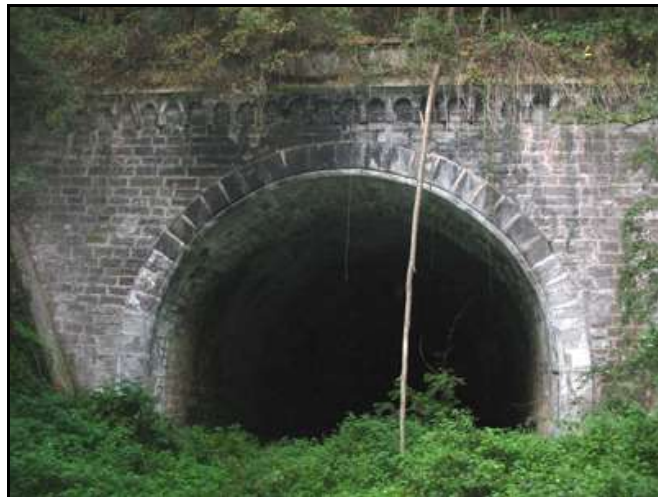
SORTIE

La tranchée d'accès sud du tunnel, côté sortie, a été totalement comblée à une centaine de mètres de cette dernière, empêchant ainsi l'écoulement naturel des eaux. De ce fait, l'espace clos créé s'est progressivement rempli, formant un lac qui vient occuper la moitié sud du tunnel et noie son radier sous 1 à 2 m d'eau. Outre les mêmes problèmes de végétation qu'au nord, l'accès à la sortie est donc pratiquement impossible.

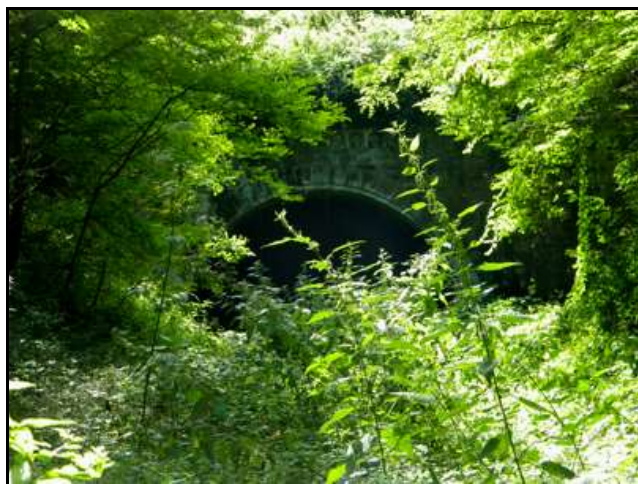
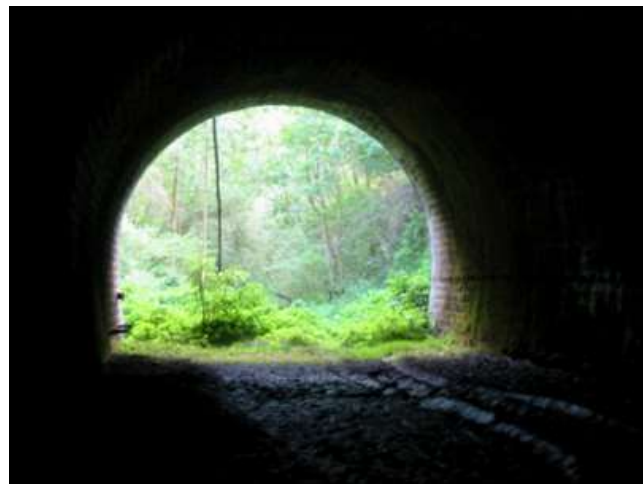
La sortie vue de l'intérieur

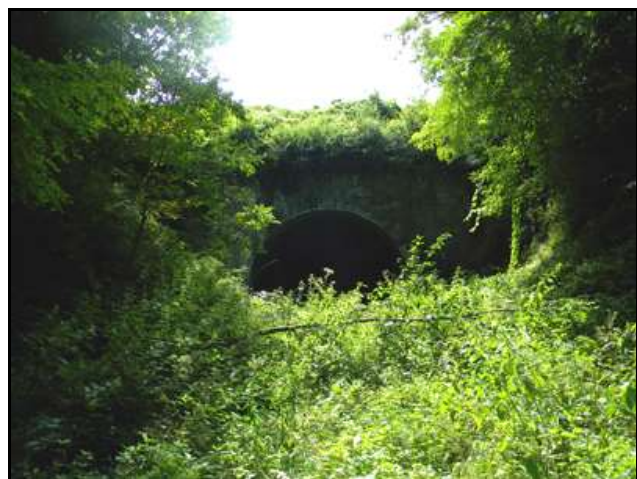
Deux vues qui donnent bien l'idée de la difficulté d'accès pour parcourir les 50 m entre l'escalier et l'entrée du tunnel

Les choses sont encore pires au sud, côté sortie, avec la présence d'un lac formé par les eaux de ruissellement qui ne peuvent plus s'écouler et noient en partie la galerie.

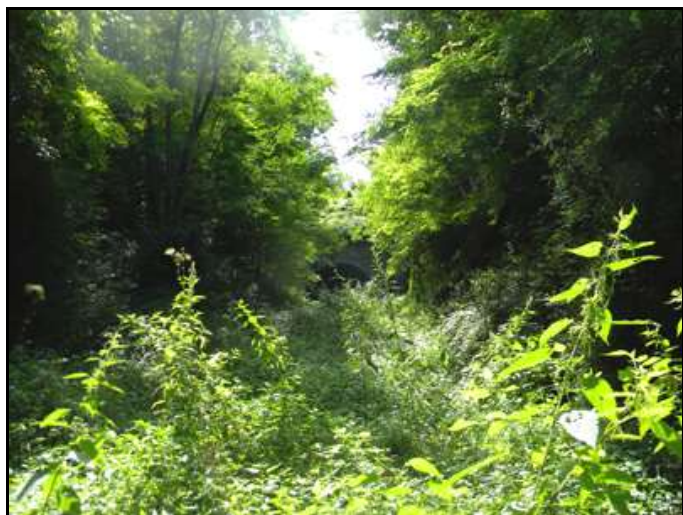
Le tunnel abrite désormais pas moins d'une douzaine d'espèces de chauve-souris.

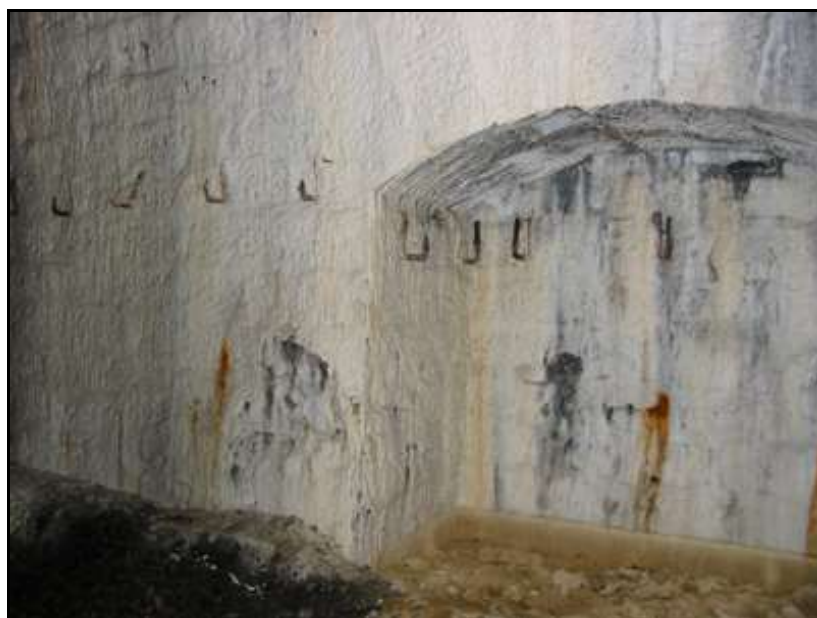
Les fortes infiltrations liées à la faible profondeur du tunnel dissolvent le calcium des joints de la maçonnerie et forment de belles coulées stalagmitiques qui tapissent une grande partie des piédroits et des niches abris
