INVENTAIRE des TUNNELS FERROVIAIRES de FRANCE

FICHE TUNNEL

N° INVENTAIRE : **78082.1** NOM : Tunnel de Bréval

SECTION de LIGNE : MANTES LA JOLIE (78) > BUEIL (27)

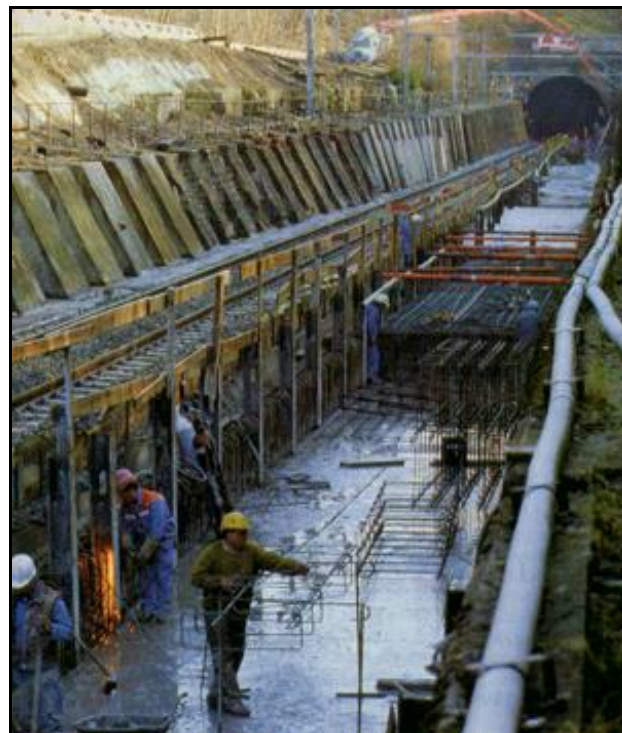
Ci-contre, les travaux de renforcement de la tranchée d'accès à la sortie du tunnel, et de son radier

Noter la voie unique temporaire permettant aux trains de continuer à circuler

Le problème est que ces puits ont mis une nappe phréatique en relation avec la galerie. Du coup le tunnel très humide a très mal vieilli, à tel point que sa destruction a été envisagée. En fin de compte, on profitera de son électrification fin 1994 et début 1995 pour lui faire subir une campagne d'assainissement approfondie concernant aussi bien sa voûte que son radier. Par ailleurs, sa tranchée d'accès ouest (côté sortie) subira elle aussi d'importants travaux car elle était touchée par des problèmes d'instabilité de terrain.

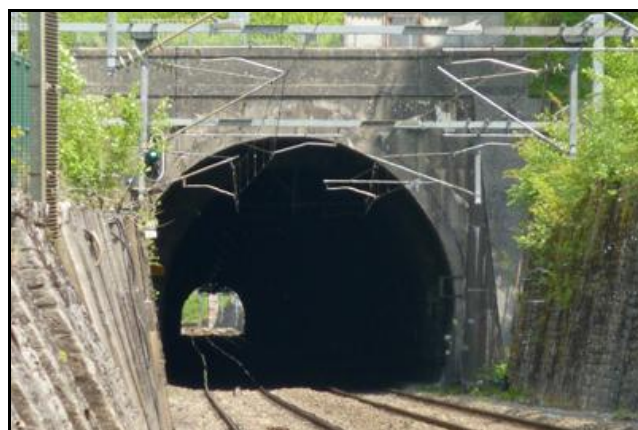
SORTIE

La sortie et sa tranchée d'accès renforcée
