INVENTAIRE des TUNNELS FERROVIAIRES de FRANCE

FICHE TUNNEL

N° INVENTAIRE : **02799.1** NOM : Tunnel de Vierzy

SECTION de LIGNE : LA PLAINE SAINT REMY (02) > BERZY LE SEC GARE (02)

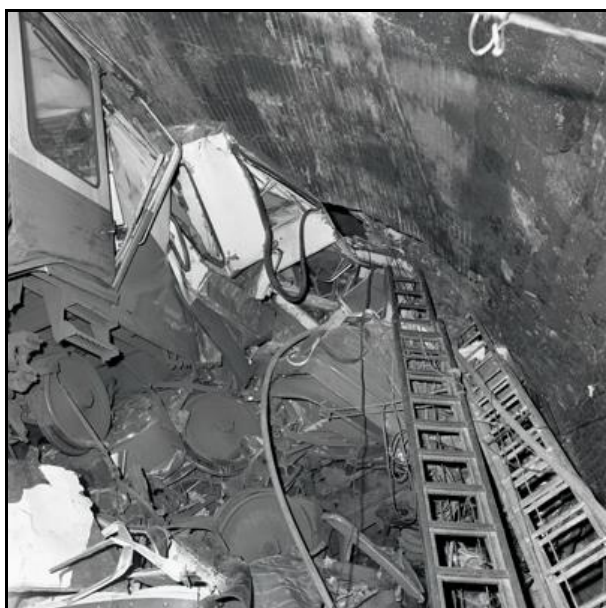
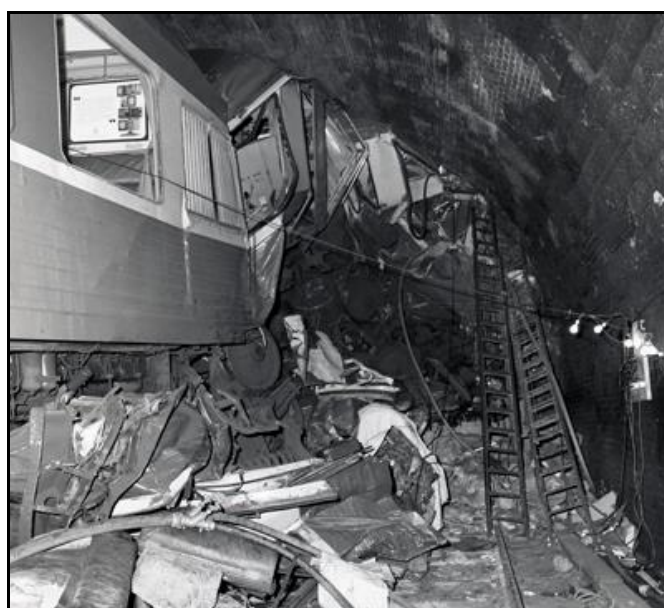
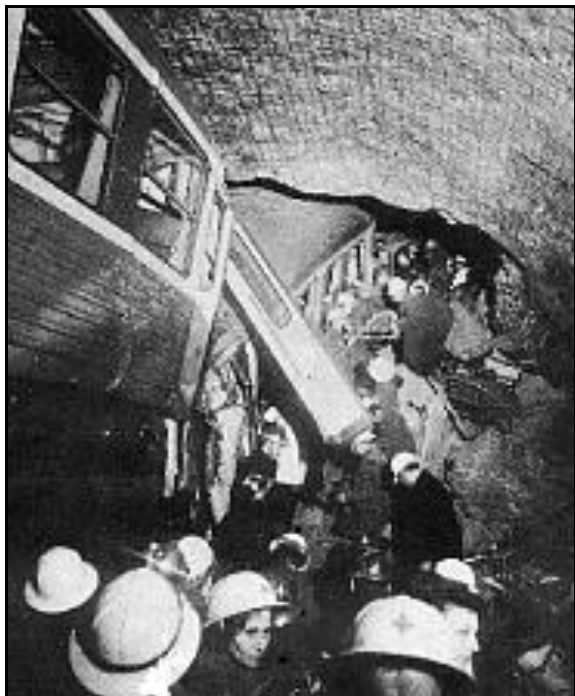
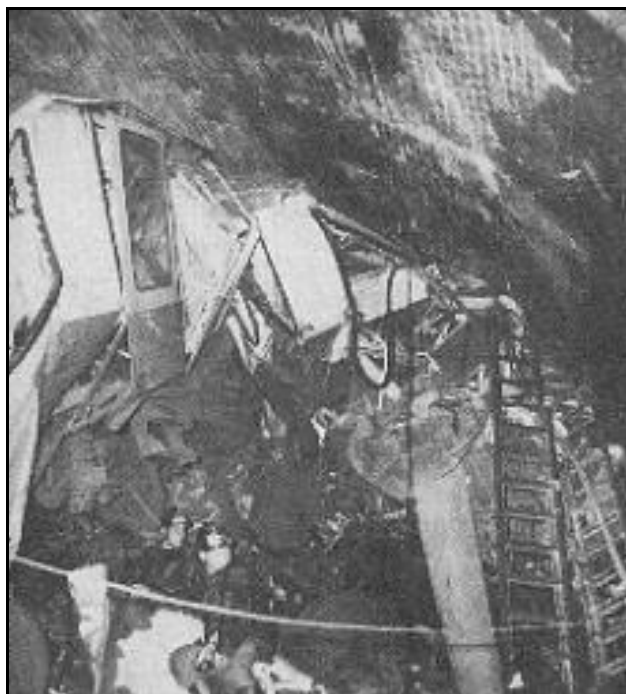
Ci-dessus et ci-dessous, le spectacle atroce que vont découvrir les premiers sauveteurs
La photo de gauche ci-dessous laisse clairement voir la cloche d'effondrement de la voûte

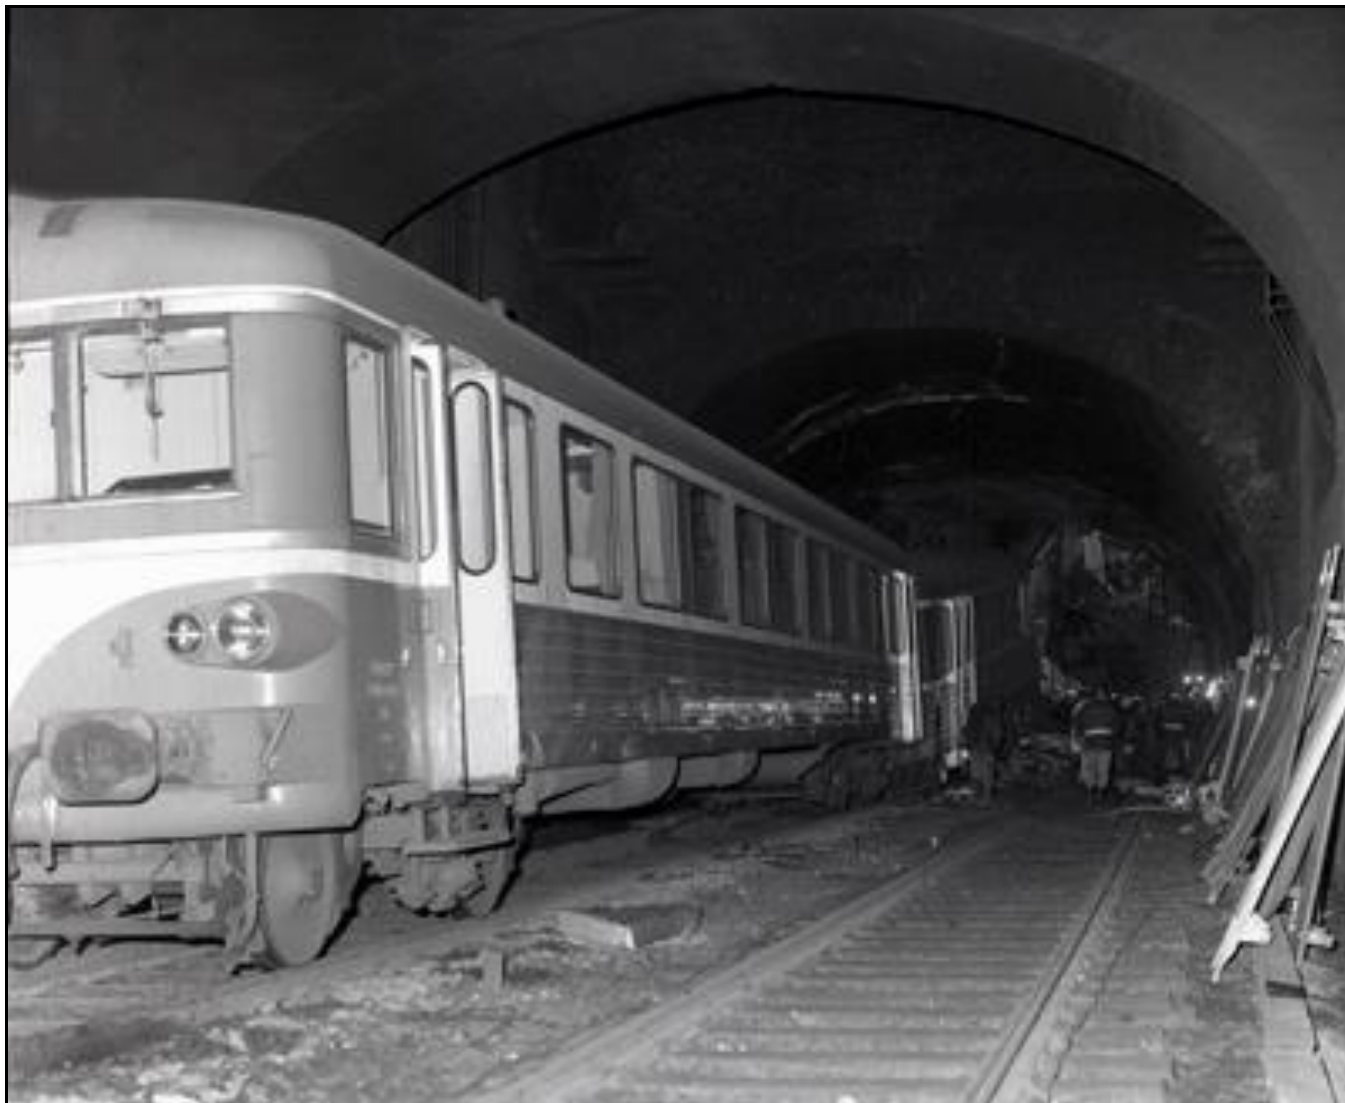
Vue générale du lieu de l'accident
 Au premier plan, au-dessus de l'autorail,
 la cloche résultant du dynamitage de la première guerre mondiale
 Au fond, l'effondrement et le train encastré dans la voûte

Il a fait l'objet d'un dynamitage pendant la première guerre mondiale qui a effondré sa voûte sur une quinzaine de mètres.

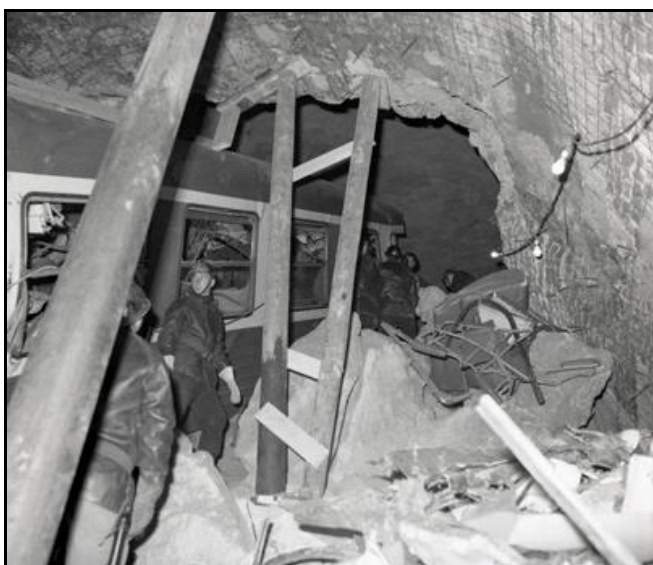
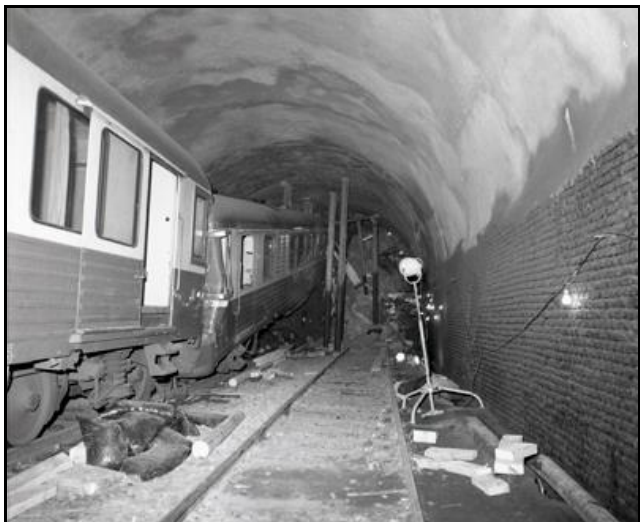
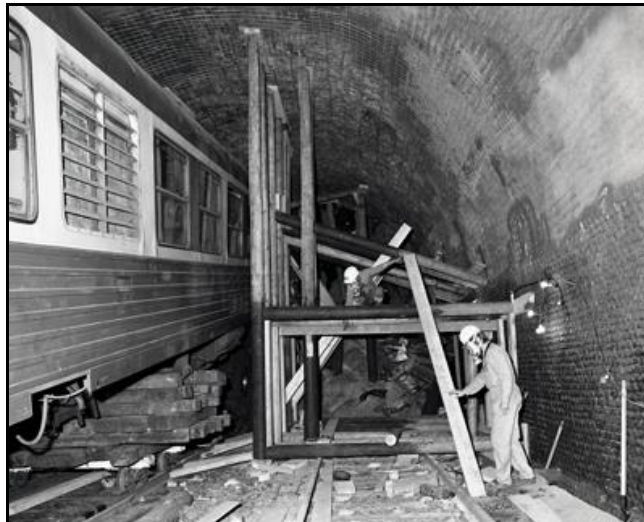
Ci-dessus et ci-dessous :
 Très vite apparaît la nécessité d'étayer la voûte pour éviter un nouvel effondrement

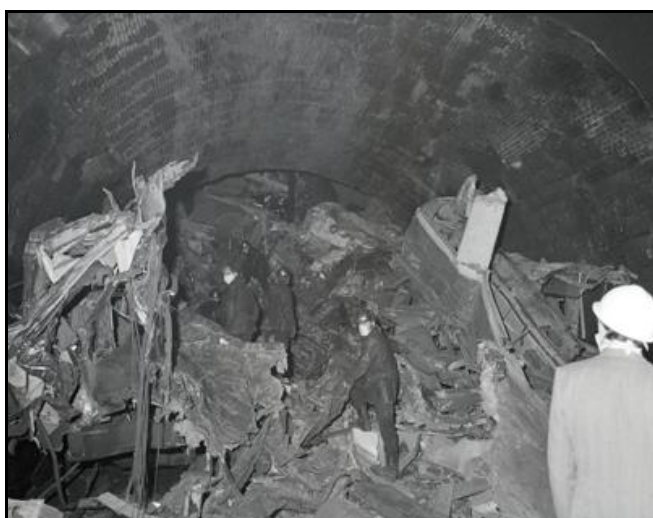
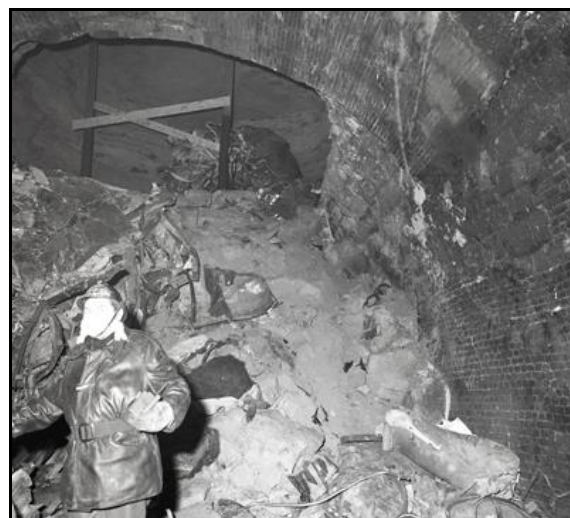
Ces deux photos montrent l'exacte dimension du chaos et de la cloche d'effondrement

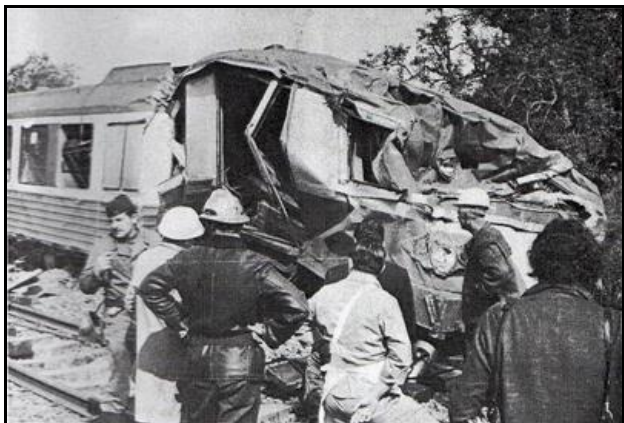
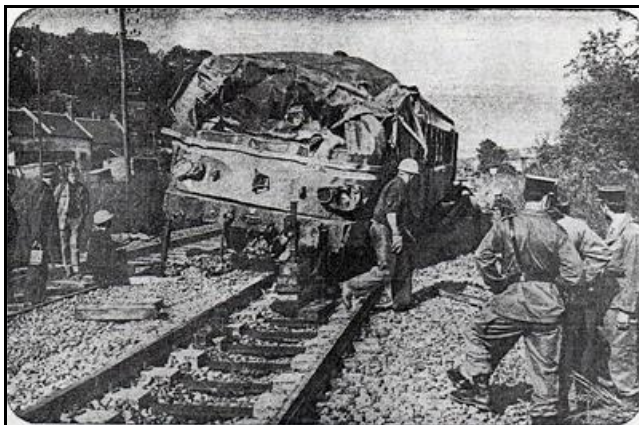
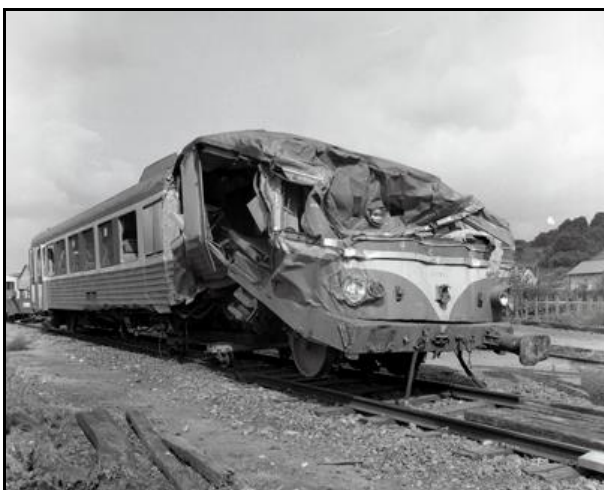
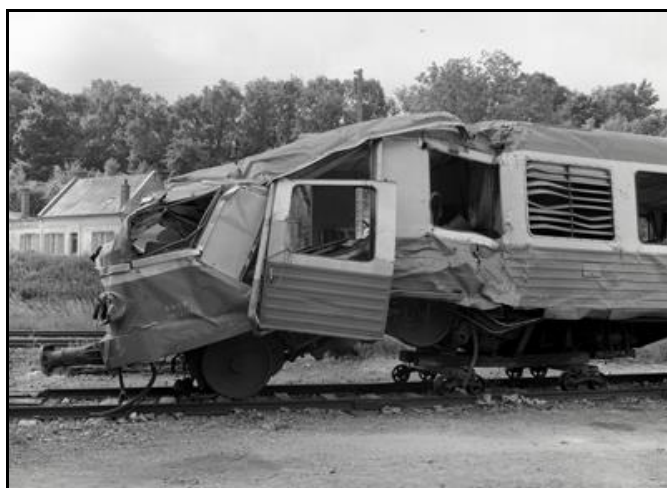
Ci-dessus et ci-dessous, l'état du matériel après extraction du tunnel montre bien la violence du choc

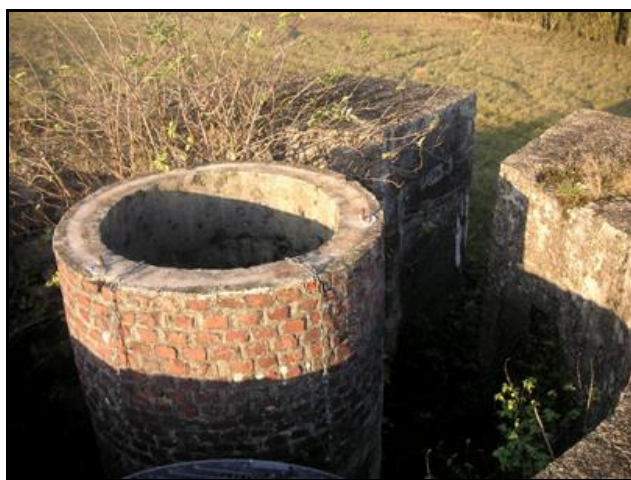
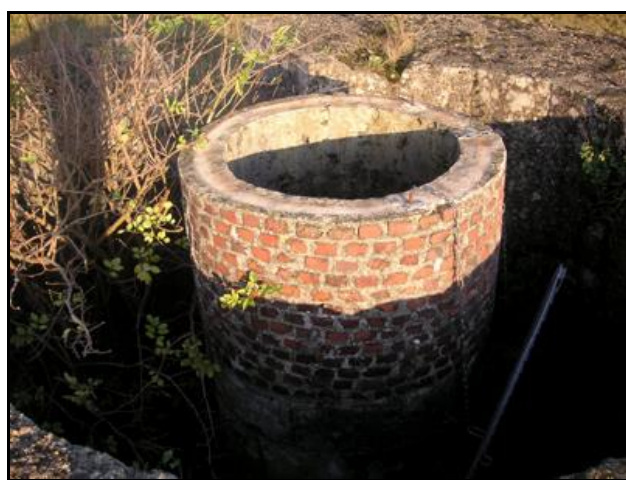
L'une des cheminées du tunnel de Vierzy

Elle est entourée d'un mur de protection en béton armé car elle a été « bunkérisée » par les Allemands, pendant la guerre, pour la protéger des bombardements aériens
