INVENTAIRE des TUNNELS FERROVIAIRES de FRANCE

FICHE TUNNEL

N° INVENTAIRE : **19252.1** NOM : Tunnel de la Fourcherie

SECTION de LIGNE : **USSEL (19)** > **BORT LES ORGUES (19)**

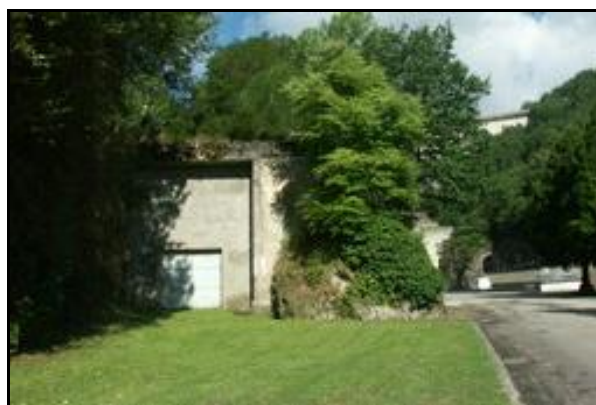
La galerie de débouchage (flèche), hier et aujourd'hui

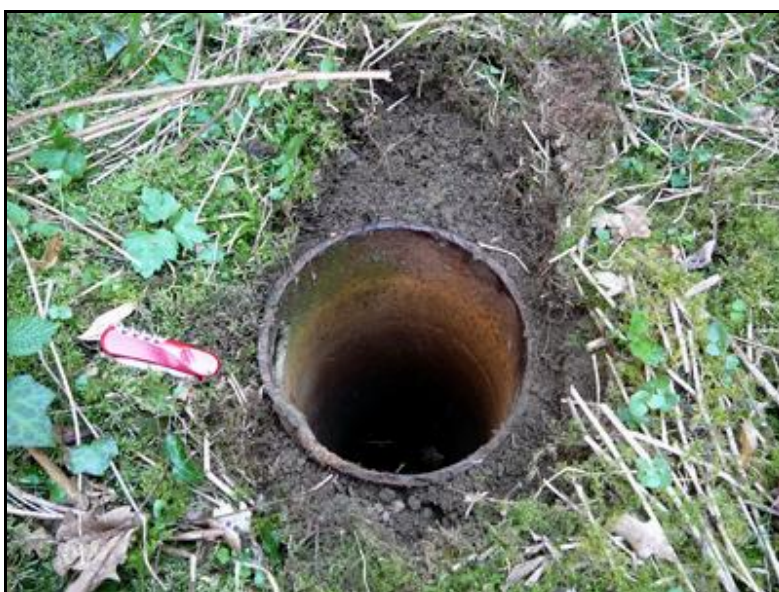
Le sondage

Il se présentait sous la forme d'un « puits » de 20 cm de diamètre et 80 m de profondeur. On ne sait pas si la fenêtre ou le tunnel l'ont recoupé par la suite.

Il a été en grande partie rebouché et il n'en reste plus aujourd'hui qu'un morceau de tube métallique qui traversait la couche meuble de surface.

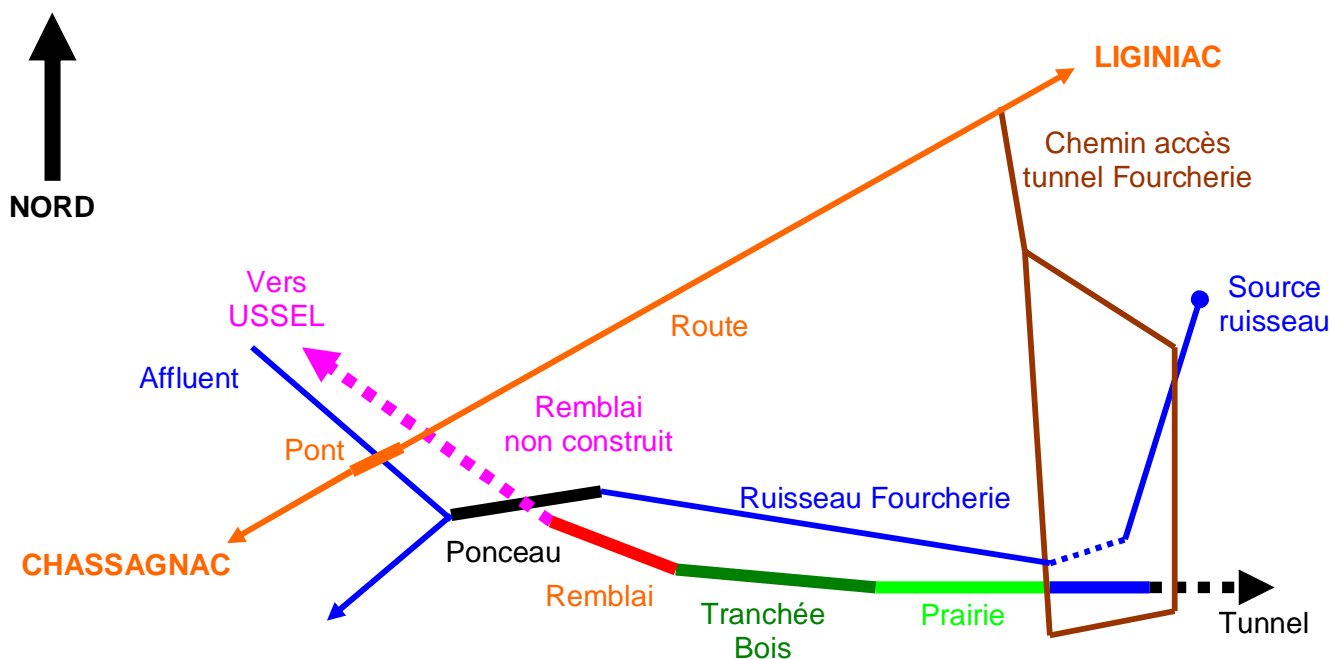
Croquis global du site de la Fourcherie

- Un ponceau en béton, de 30 m de long, dans lequel passe le ruisseau de la Fourcherie. Il aurait dû être recouvert par un remblai de la voie. Ce dernier s'arrête juste avant le ponceau car les travaux ont été abandonnés à ce moment-là.
- Une tranchée ferroviaire, de 150 m de long environ, dans un bois situé sur un épaulement de terrain. Elle est fortement envahie de végétation et reste à peu près invisible, sauf à pénétrer dans le taillis.

- Un drain en béton qui servait à détourner un ruisseau voisin de la tranchée d'accès au tunnel. Après abandon des travaux, il a été volontairement cassé pour que le ruisseau noie la tranchée et les traces du chantier. Plus en aval, il sert aussi de trop-plein au petit lac ainsi formé.
- Enfin, la tranchée d'accès au tunnel, d'une longueur de 150 m, et de forme trapézoïdale avec une largeur variant de 8 m (près du barrage) à 15 m (à son extrémité est). Signalons qu'elle est perdue au sein d'une végétation dense qui rend son **approche particulièrement difficile et dangereuse**.

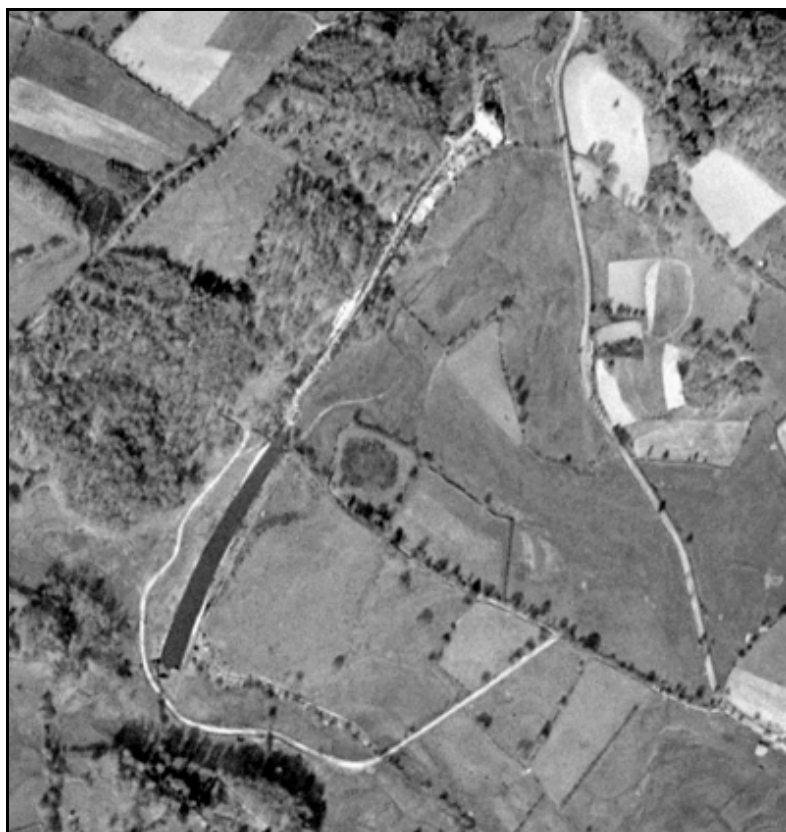
Très belle vue aérienne alors que le chantier vient d'être abandonné fin 1955
 La tranchée déjà noyée est clairement visible ainsi que le chemin d'accès à l'ancien chantier
 De même apparaît très clairement la trace claire de la plateforme qui devait précéder le tunnel
 Elle se termine en haut de la photo sur le tas de déblais
 qui devait recouvrir le ponceau béton construit sur le ruisseau de la Fourcherie

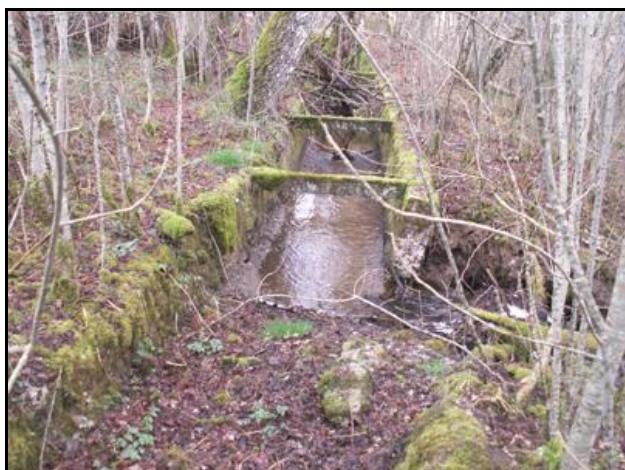
Drain en béton et ruisseau détourné vers la tranchée (à droite)

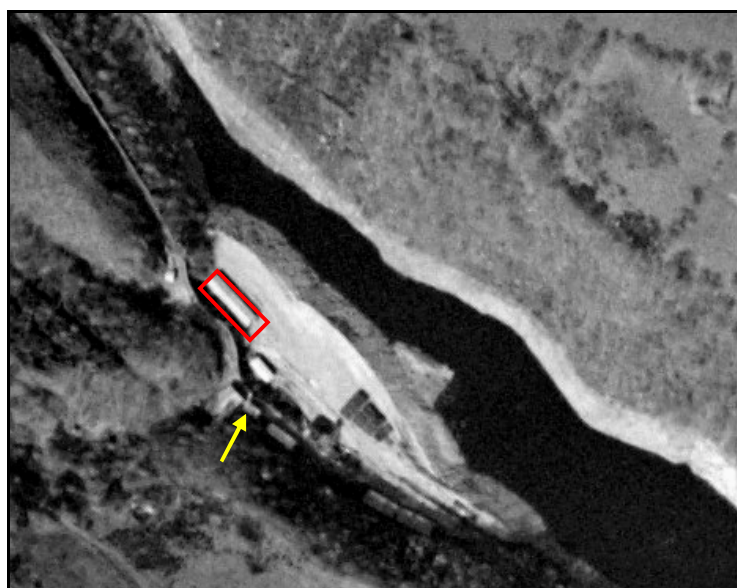
Vue aérienne du chantier de Vioux

Flèche jaune : emplacement du transformateur

Rectangle rouge : hangar dont les vestiges en U sont encore visibles

- L'orifice du sondage de reconnaissance, sachant que celui-ci n'est pas au bord du chemin mais isolé dans le bois.
- Le quai de déchargement où les camions livraient les matériaux qui étaient pris en charge par les trains de wagonnets qui desservait le chantier.

- Les fondations de la baraque des ingénieurs. Celle-ci, en bois, a disparu.
- Le transformateur, construit en dur, qui reste le vestige le plus remarquable de l'ensemble.

- La base de la menuiserie construite elle aussi en bois et disparue.
- La sortie du tuyau d'aération de la poudrière, courte galerie de 15 m de long qui servait à stocker les explosifs du chantier. Celle-ci est aujourd'hui complètement bouchée et invisible.

- La fenêtre tunnelière.
- Les trois murs en U du grand hangar construit en dur pour stocker les sacs de ciment et divers matériels.
- Les immenses terrasses constituées par les déblais extraits de la fenêtre et du tunnel.

- Un reste du tuyau qui servait à évacuer les eaux d'infiltration du chantier.
- Divers murs de soutènement.

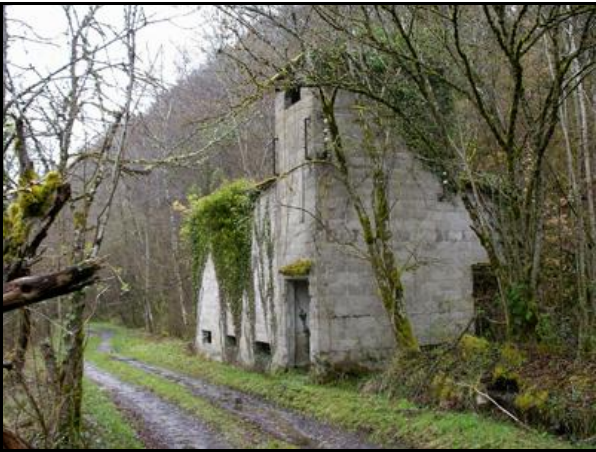
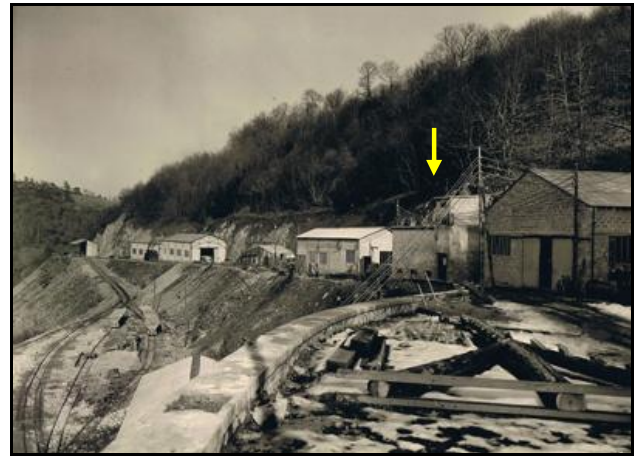
Le bâtiment solitaire du transformateur, aujourd'hui et...

A l'époque

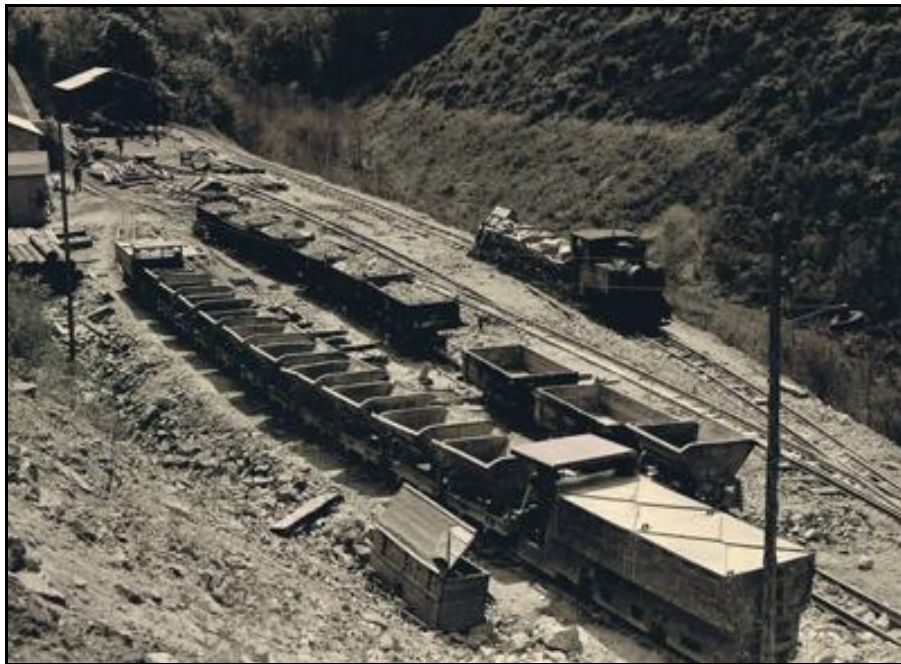
Un vrai réseau ferroviaire, avec la petite locomotive dont il est question dans l'anecdote ci-dessous, et des locotracteurs à accus rechargeables comme les deux qui encadrent le train de wagonnets du premier plan

A l'origine, un parc de 7 locomotives assurait les mouvements de ce réseau :

- Une petite locomotive à vapeur pour les mouvements extérieurs entre les différents points du chantier.
Elle a été l'héroïne d'une histoire cocasse. Lors d'un poste de nuit, sur la décharge des déblais donnant sur le lac de Bort, le mécanicien ne s'est pas rendu compte que la dernière longueur de rail dominait le vide. Le convoi qu'il devait vider, a donc basculé dans le lac. L'homme n'a dû son salut qu'au fait d'avoir sauté à temps. La précieuse locomotive s'est immobilisée dans la pente et a été récupérée dès le lendemain matin. Les wagonnets, par contre, ont été perdus.
- Quatre puissantes locomotives de mine électriques fonctionnant sur accus rechargeables.
Elles étaient principalement destinées à assurer tous les mouvements entre surface et fond, et à remonter notamment les lourds trains de déblais (4 wagonnets chacun) dans la fameuse pente à 60 mm / m.

- Deux petits locotracteurs diesel avec échappement passant dans des filtres à eau pour assurer les mouvements dans la galerie du tunnel proprement dit, entre le chantier d'abattage et la jonction fenêtre – tunnel qui servait de « gare ».

- Des wagonnets basculants Decauville de modèle ordinaire.
- Et des véhicules bricolés à partir de châssis Decauville avec des ridelles en bois pour en accroître la capacité de chargement qui passait ainsi à 2 m³, soit environ 6 tonnes.

Les deux types de wagonnets sont visibles sur la photo de la page précédente.

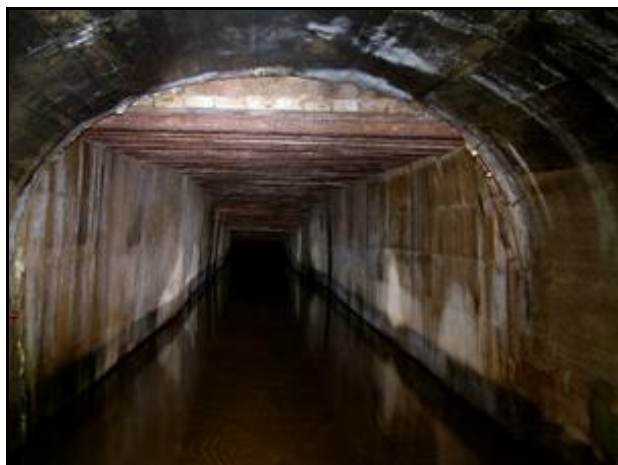
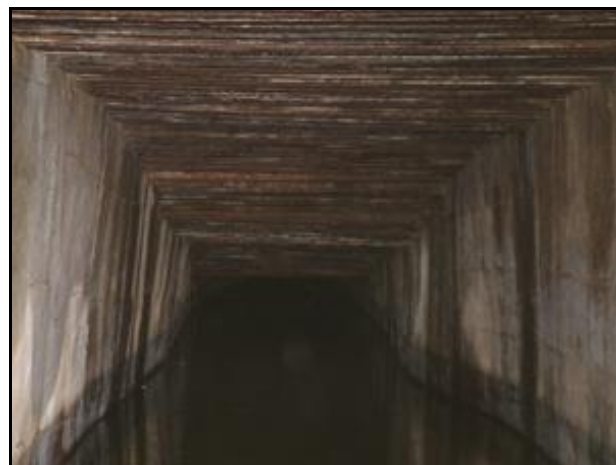
La fenêtre noyée et le plafond qui plonge dans l'eau, attestant de la forte pente en descente

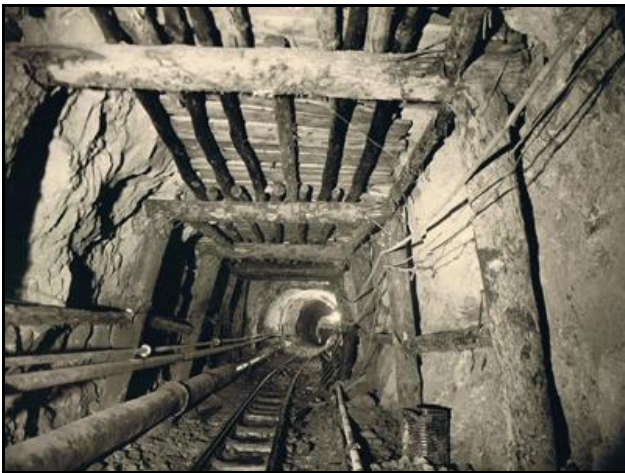
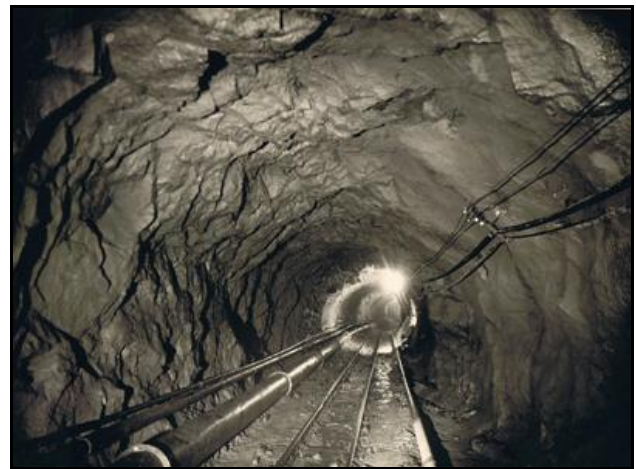
Deux aspects de la galerie la fenêtre

Ces deux photos sont faites en regardant vers le fond

A droite, au sol, le tuyau d'air comprimé qui servira de précieux guide aux plongeurs en avril 2010

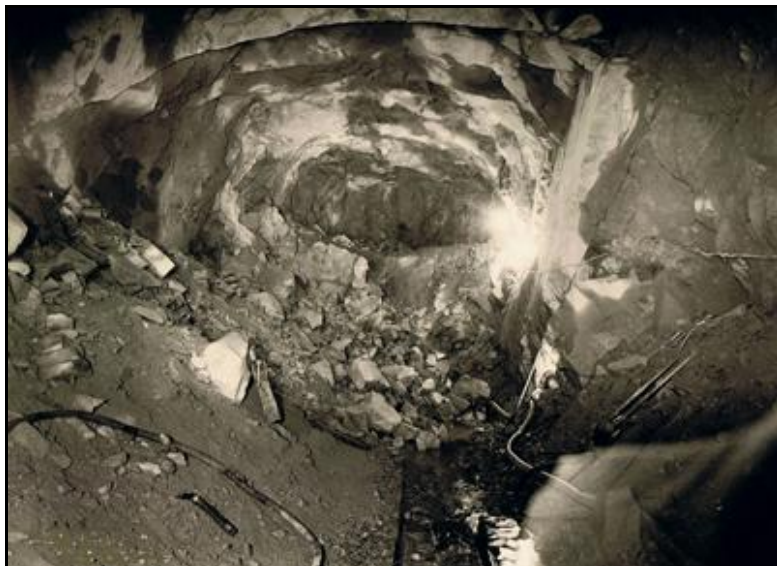
Ci-dessus et ci-dessous, deux belles photos du front de taille faisant apparaître la galerie pilote

Au premier plan, un petit chargeur Decauville pour remplir les wagonnets

- Avancée en galerie pilote suivie d'abattages latéraux, puis de l'abaissement du radier.
- Pas de foreuses montées sur chariot, mais de simples marteaux piqueurs à main maniés par des équipes de 3 hommes se relayant toutes les heures car sous la pluie des eaux d'infiltration, les conditions de travail étaient très dures.
- A noter que la tenue de travail « officielle » ne comportait qu'un ciré caoutchouté et un casque sans éclairage frontal. Sur le front d'attaque, chaque homme avait une lampe à carbure qu'il pouvait accrocher aux boisages. Plus en arrière, la galerie était éclairée chichement, mais électriquement, par des ampoules disposées tous les 50 m.
- Tirs de mines séquentiels avec bouchon central et trous latéraux de découpage et d'abattage. Allumage par détonateurs électriques instantanés ou à microretard.

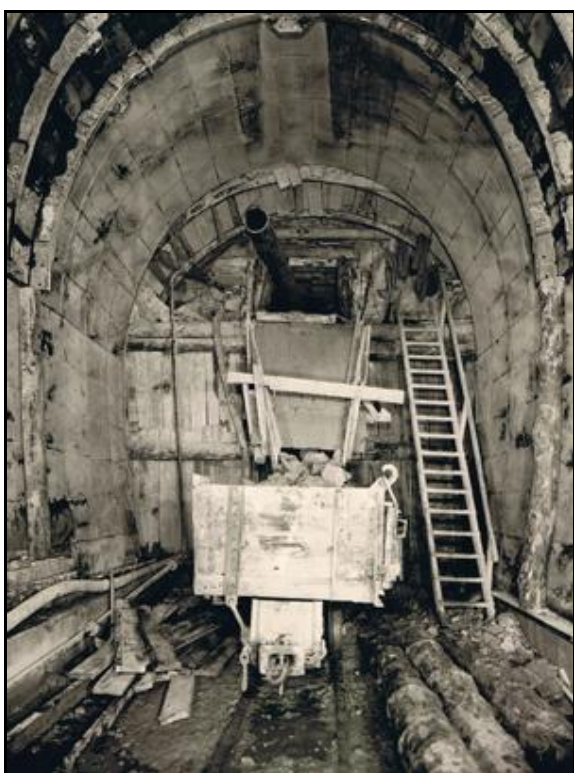
Trémie d'évacuation des déblais de la galerie pilote

Les moyens de marinage (évacuation des déblais) étaient par contre plus sophistiqués. Le chantier disposait d'un racleur à bande (tapis roulant) fonctionnant à l'air comprimé et permettant dans une certaine mesure de charger les wagonnets sans intervention manuelle. Par ailleurs, comme on l'a vu, de véritables petits trains remontaient la fenêtre qui possédait d'ailleurs à mi-longueur (400 m) un élargissement d'évitement pour permettre le croisement des convois montants et descendants.

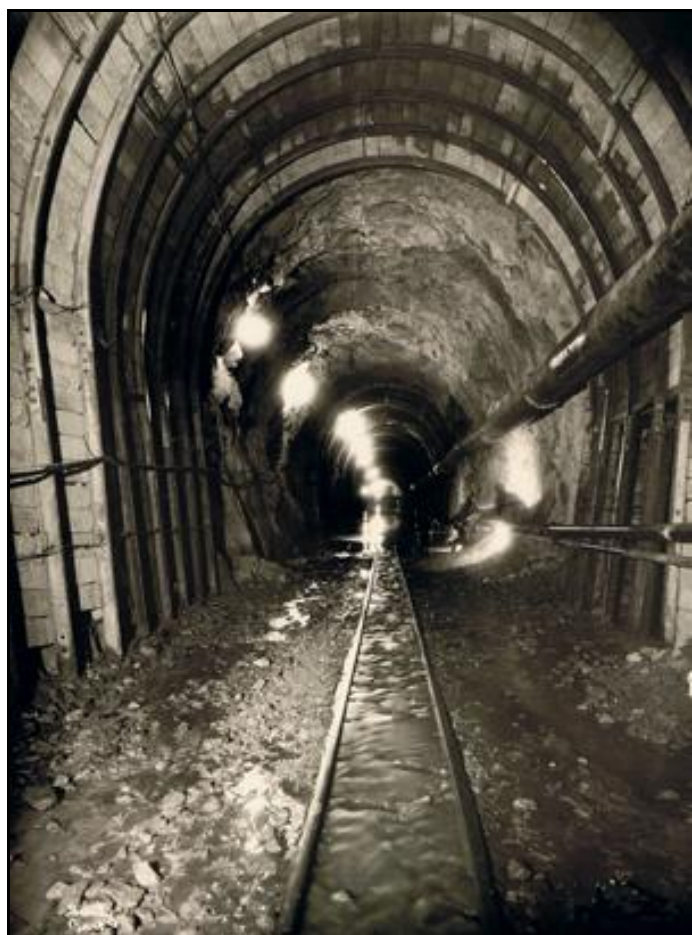
Sur cette belle photo prise le 22 mai 1954 du fond du tunnel vers le point de jonction avec la fenêtre, on voit au premier plan l'important débit d'eau qui continue à couler entre les rails du Decauville et, au fond, le bas de la galerie noyée

Malgré de très fortes infiltrations d'eau, le chantier tourna ainsi qu'au 20 mai 1954. Ce jour-là en effet, le tunnel transperça la nappe aquifère du Chassang et une énorme quantité d'eau déferla brutalement dans la galerie, emportant tout sur son passage et venant s'accumuler au point bas de la fenêtre et du tunnel et former un lac qui atteignit 1,50 m de profondeur. Les ouvriers, craignant que ce siphon géant soit noyé, évacuèrent le chantier immédiatement. Les jours suivants, il fallut récupérer sous l'eau les matériels noyés et remettre les pompes en route pour assécher à nouveau la galerie.

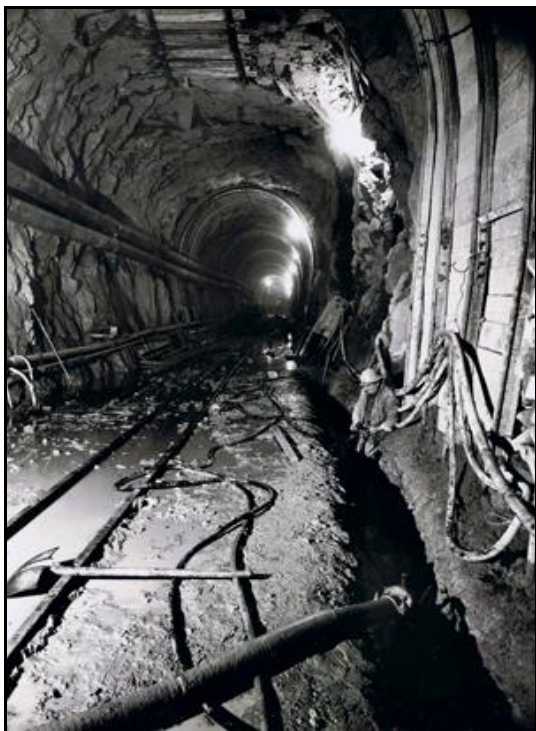
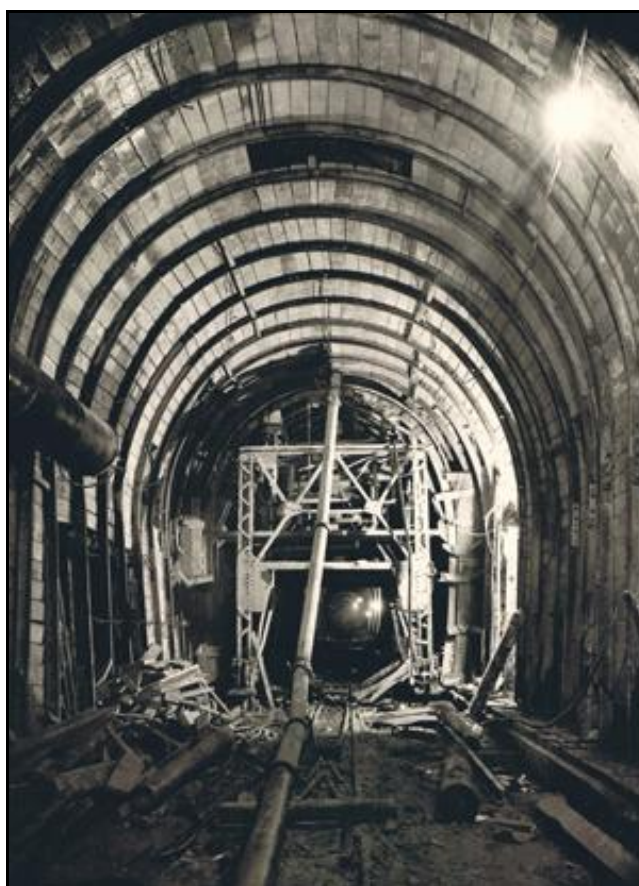
Ci-dessus et ci-dessous, la galerie avec ses coffrages et son échafaudage roulant

Par ailleurs, autre grande nouveauté pour l'époque, les coffrages n'étaient pas en bois, mais constitués par des armatures métalliques démontables. De plus, un échafaudage roulant sur des rails disposés à la base des piédroits, permettait de couler le béton à l'endroit voulu.

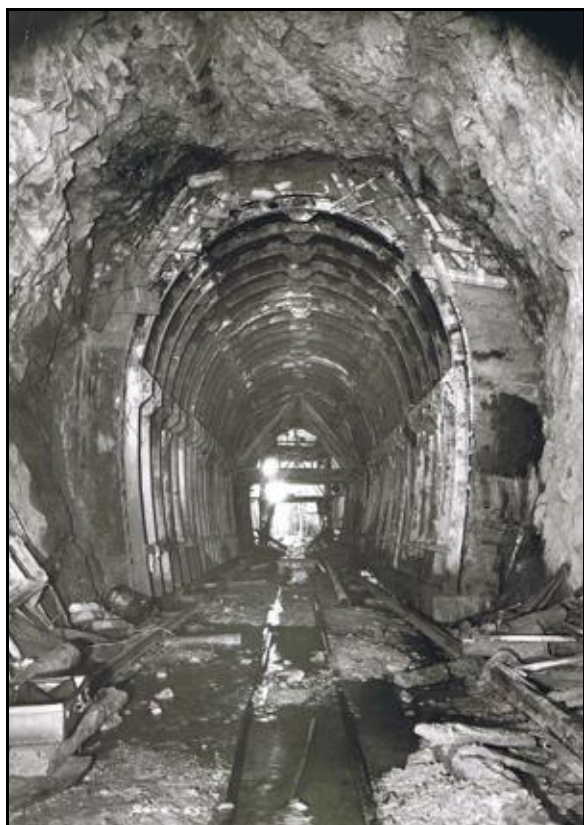
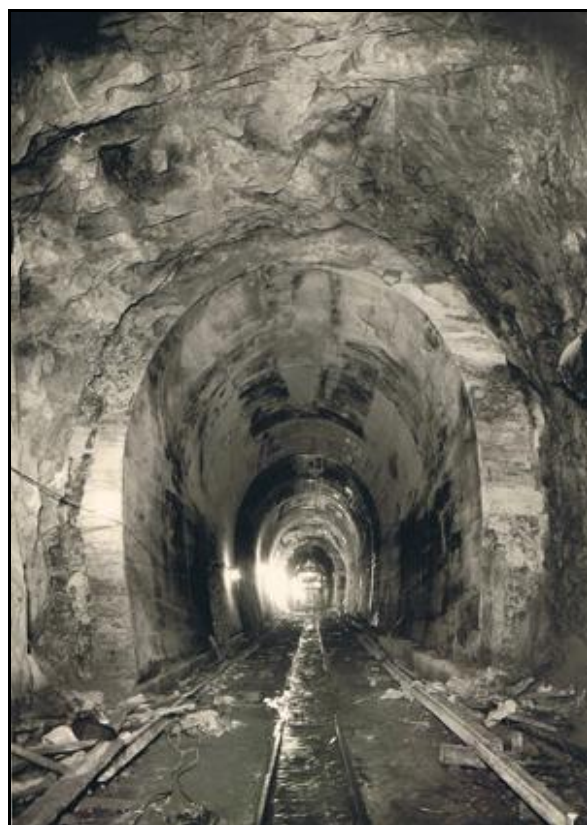
Un anneau de béton coffré puis décoffré

Sur la photo de droite, les rails sur lesquels roule l'échafaudage central, sont bien visibles

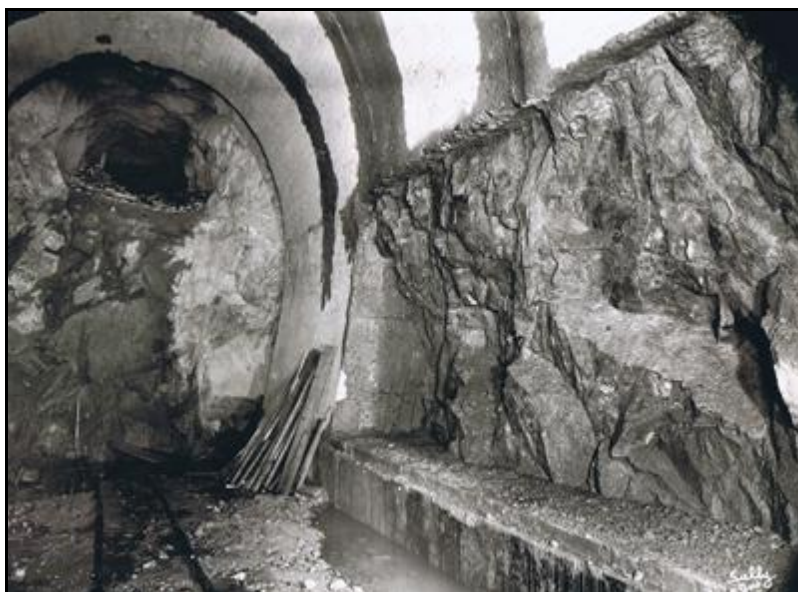
La fin du chantier avec sa galerie pilote peu avant l'arrêt définitif des travaux et telle qu'il serait possible de la voir aujourd'hui si elle n'était pas noyée
