INVENTAIRE des TUNNELS FERROVIAIRES de FRANCE

FICHE TUNNEL

N° INVENTAIRE : **36042.1** NOM : Tunnel des Roches

SECTION de LIGNE : CHATEAUROUX (36) > ARGENTON SUR CREUSE (36)

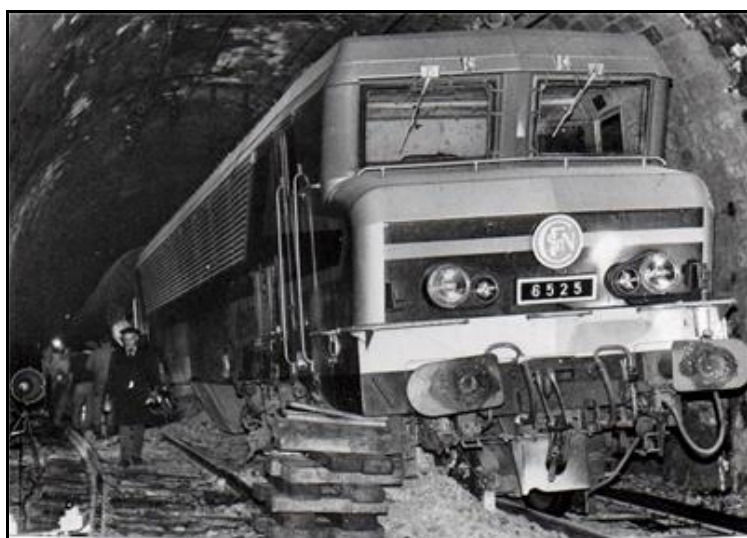
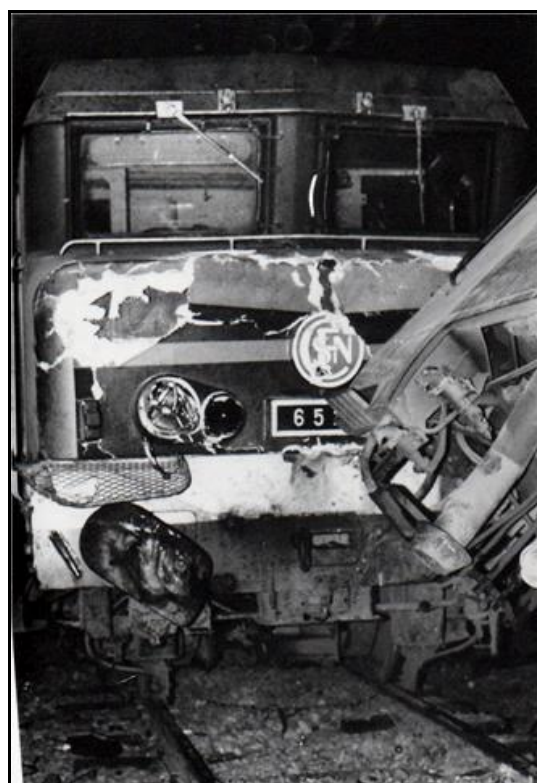
La locomotive déraillée et son arrière défoncé par la voiture suiveuse

Enfin, début 1972, un train voyageurs de nuit Toulouse > Paris, après avoir dépassé Argenton sur Creuse, franchit le viaduc de Chasseneuil sur la Bouzanne et s'engouffre à pleine vitesse dans le tunnel. La locomotive déraile sur des plaques de contreplaqué marine tombées d'un train de marchandises quelques minutes auparavant. Le convoi se met plus ou moins en accordéon mais les parois du tunnel font rétention et limitent les dégâts. Il est aussi heureux que les plaques soient tombées assez loin dans la galerie et que le convoi n'ait pas déraillé sur le viaduc qui précède. Les conséquences auraient pu être beaucoup plus dramatiques.

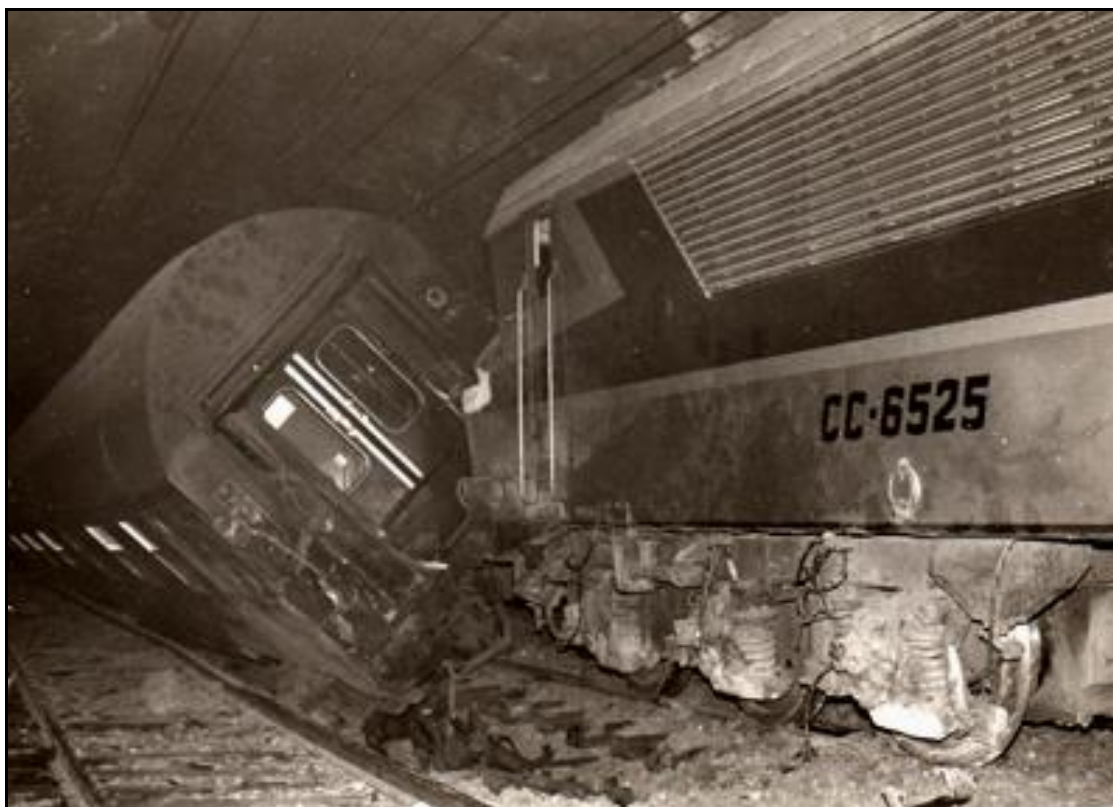
Autre vue de la locomotive et de la voiture suiveuse à moitié renversée

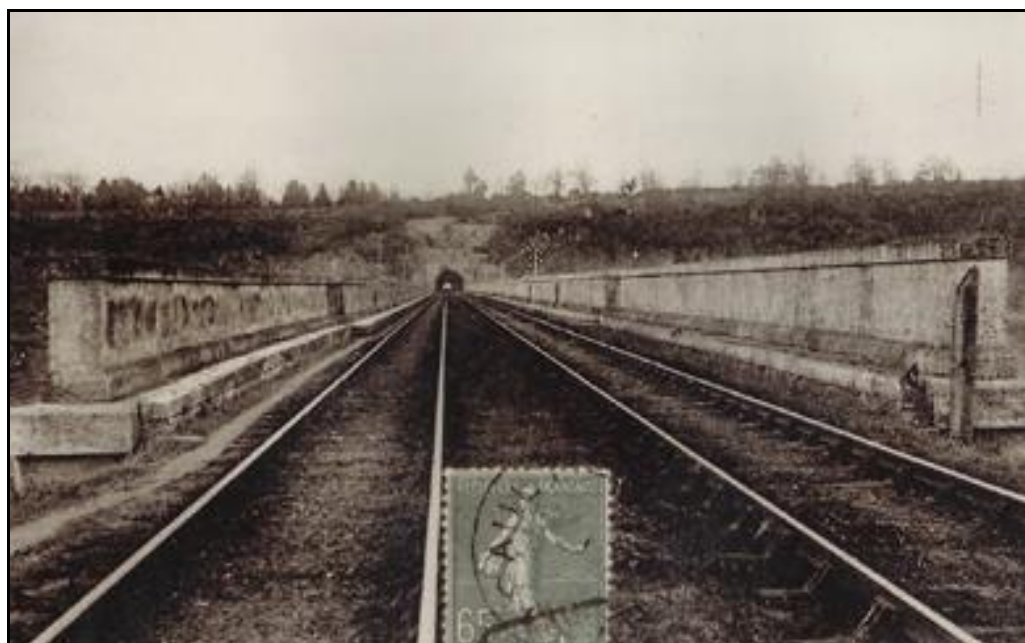
La sortie sud du tunnel du temps où la ligne n'était pas encore électrifiée
