INVENTAIRE des TUNNELS FERROVIAIRES de FRANCE

FICHE TUNNEL

N° INVENTAIRE : **42218.3** NOM : Tunnel de la Croix de l'Orme

SECTION de LIGNE : SAINT ETIENNE BELLEVUE (42) > FIRMINY (42)

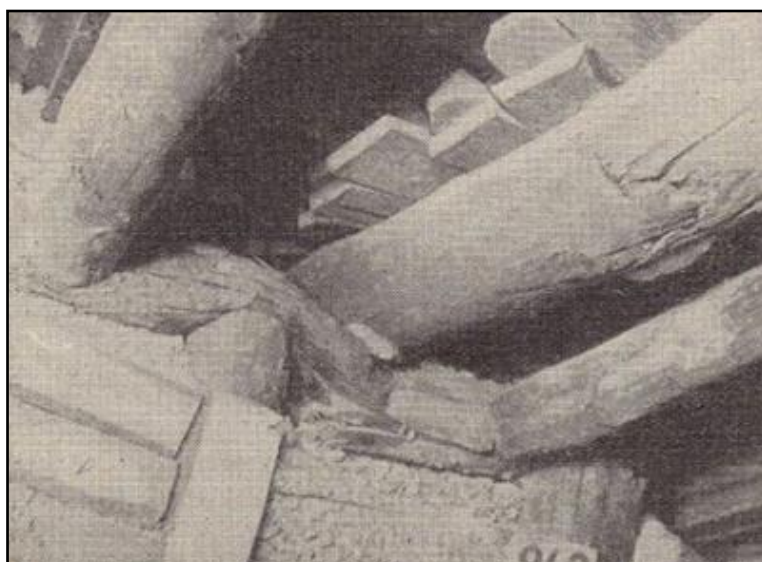
Ecrasement et rupture des boisages des travaux

Mais les choses ne se passèrent pas comme espéré. Les mouvements de terrain reprirent et écrasèrent les boisages des travaux. Le tunnel à voie unique se déforma et menaça de s'écrouler sous la poussée. Il fallu le renforcer avec des cintres métalliques.

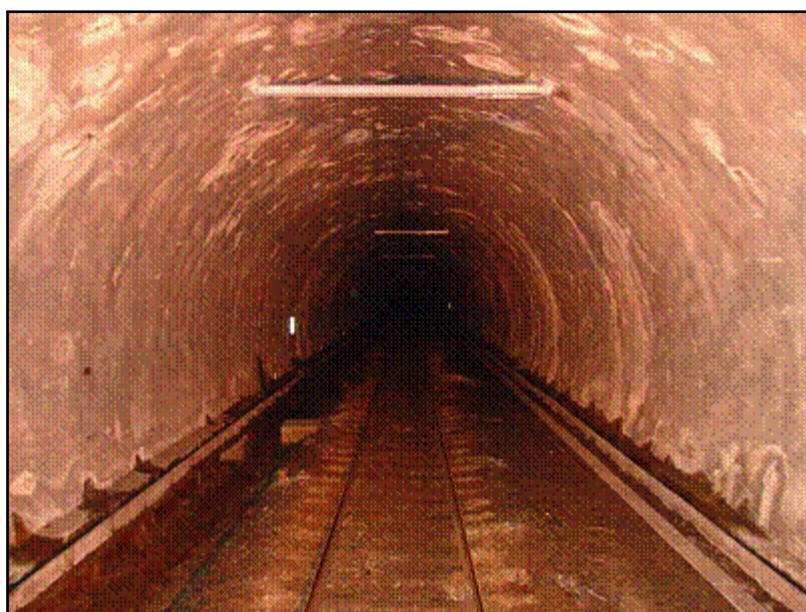
L'intérieur vue depuis la sortie (01/08/2019)
