INVENTAIRE des TUNNELS FERROVIAIRES de FRANCE

FICHE TUNNEL

N° INVENTAIRE : 48178.6 NOM : Tunnel de Jalcreste

SECTION de LIGNE : SAINTE CECILE D'ANDORGE (30) > FLORAC (48)

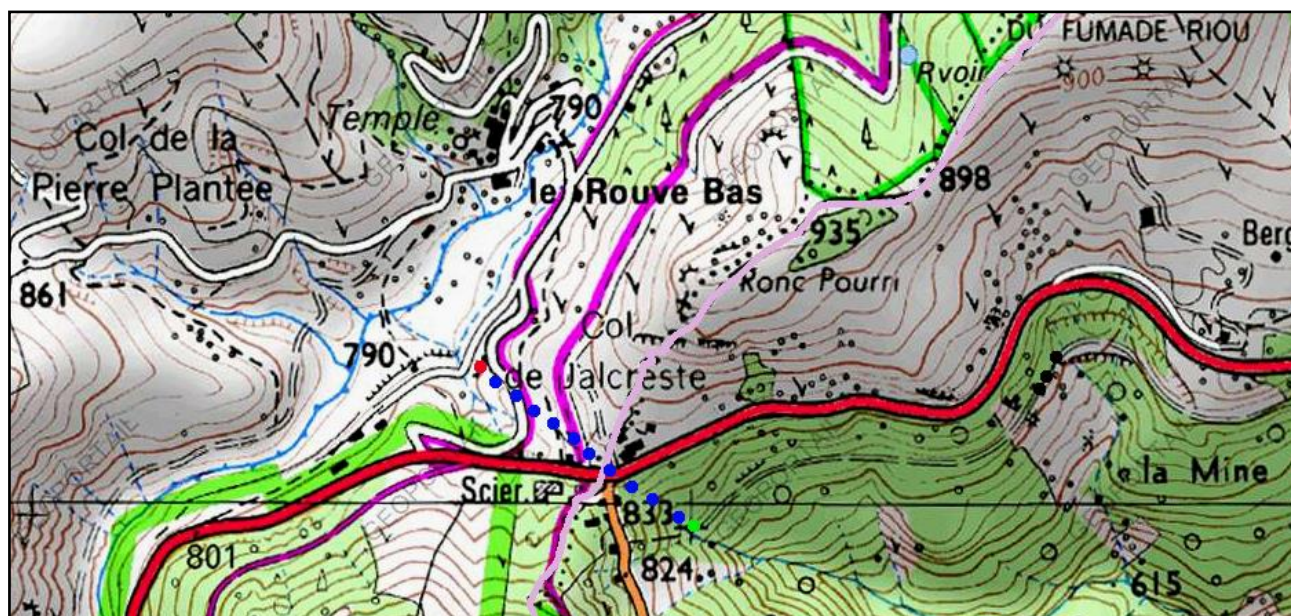
Les trois points noirs, à droite, indiquent le tunnel voisin de la Mine, n° 48178.5

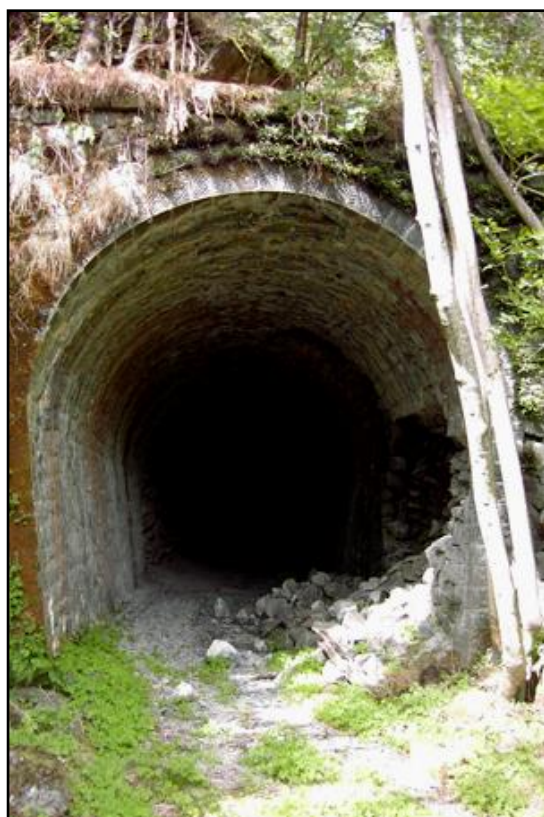
ENTREE

Les deux extrémités de la galerie ont beaucoup souffert d'effets de convergence, de mouvements de terrain et des conditions climatiques. Un des piliers a lâché côté entrée. Mais c'est surtout côté sortie que les dégâts sont les plus importants : le fronton est complètement éboulé et des cintres de renfort métalliques, déjà posés du temps de l'exploitation, n'ont pas résisté aux poussées du terrain et aux effets du temps. Ils sont tordus et déchaussés. La voûte est complètement disloquée, prête à tomber.

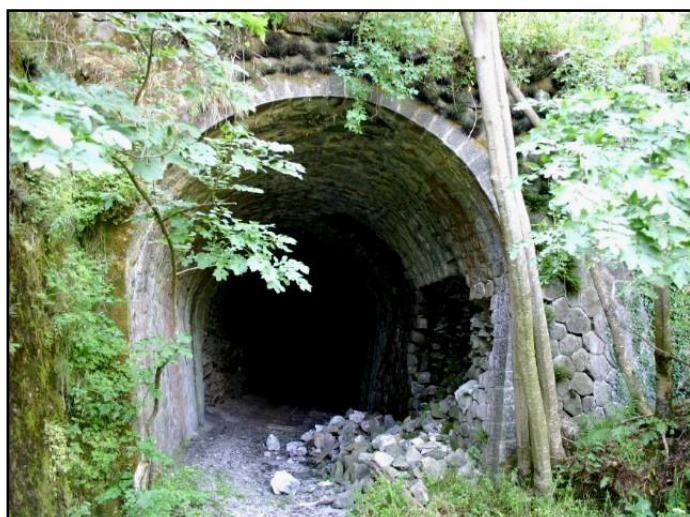
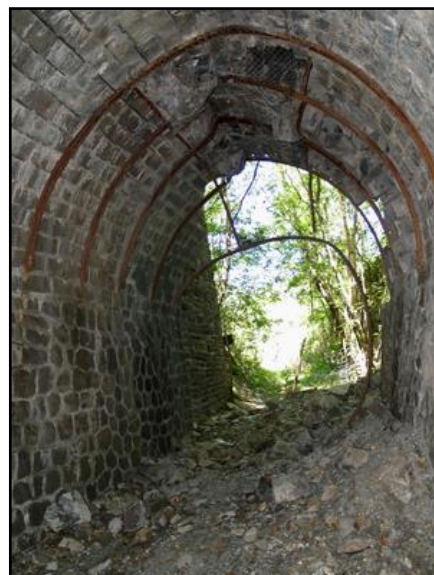
Les cintres et la voûte disloqués à la sortie du tunnel

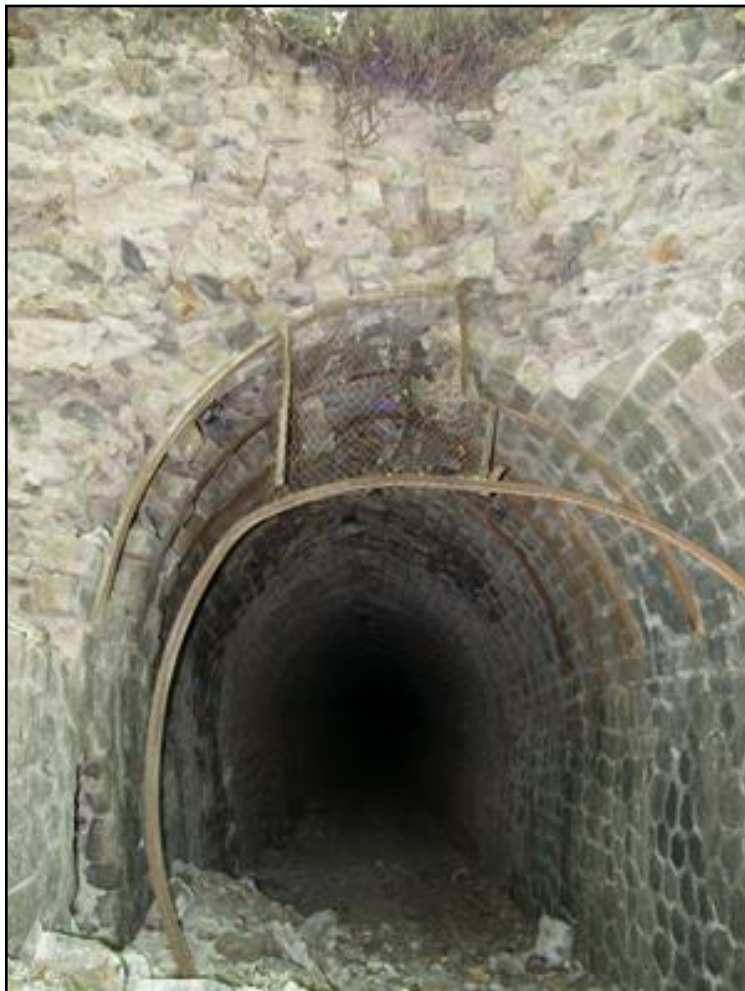
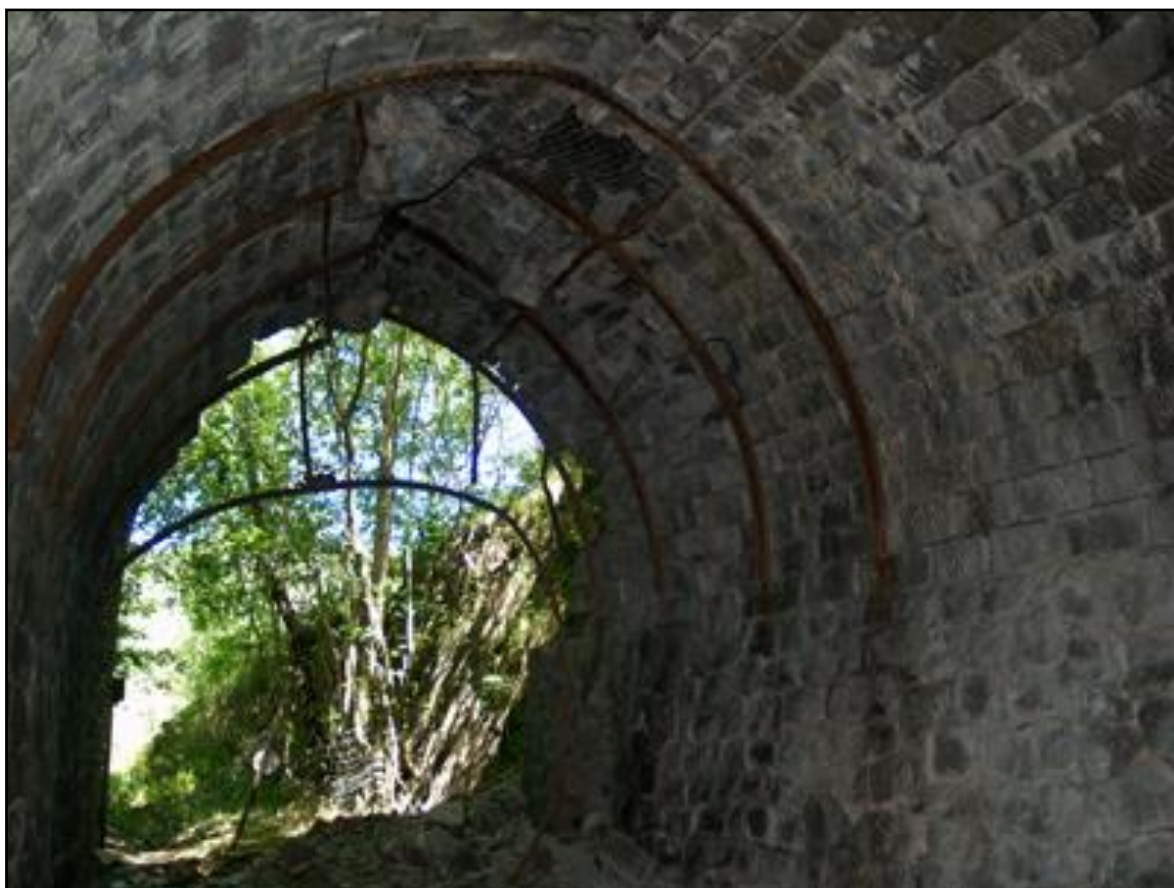
Ci-dessus et ci-dessous, l'intérieur de la galerie passablement abîmé et dangereux avec ses cintres de soutènement disloqués

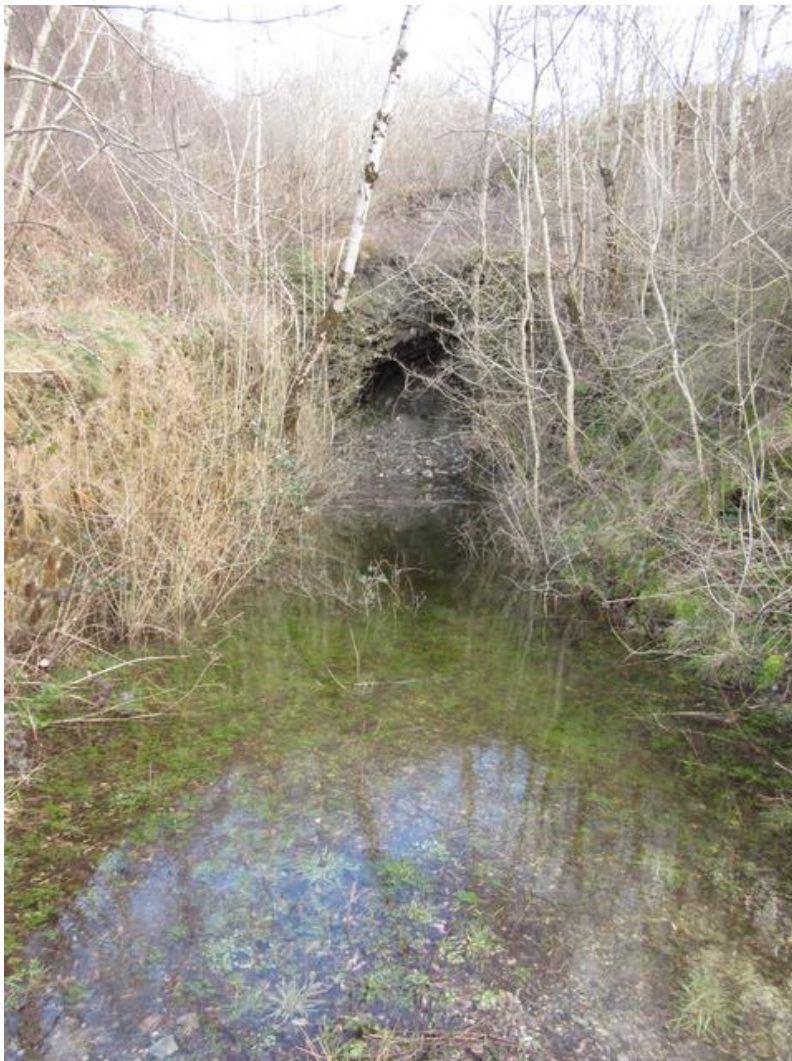
Finalement, quelques années plus tard, la voûte s'est effondrée à la sortie, tandis que l'éboulement à l'entrée continue de s'étendre.

Quelques années plus tard, ce que nous craignons est arrivé : la route s'est effondrée à la sortie ; obstruant le tunnel. Une mare s'est formée dans la tranchée d'accès au tunnel (07/02/2016).

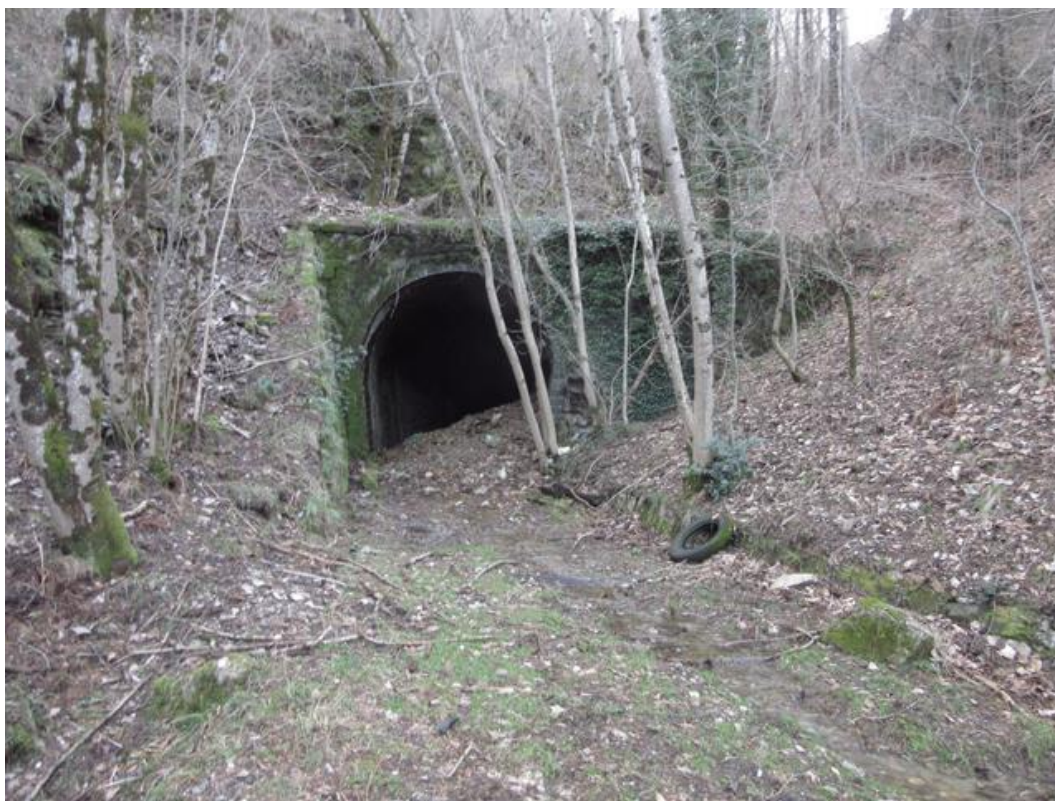
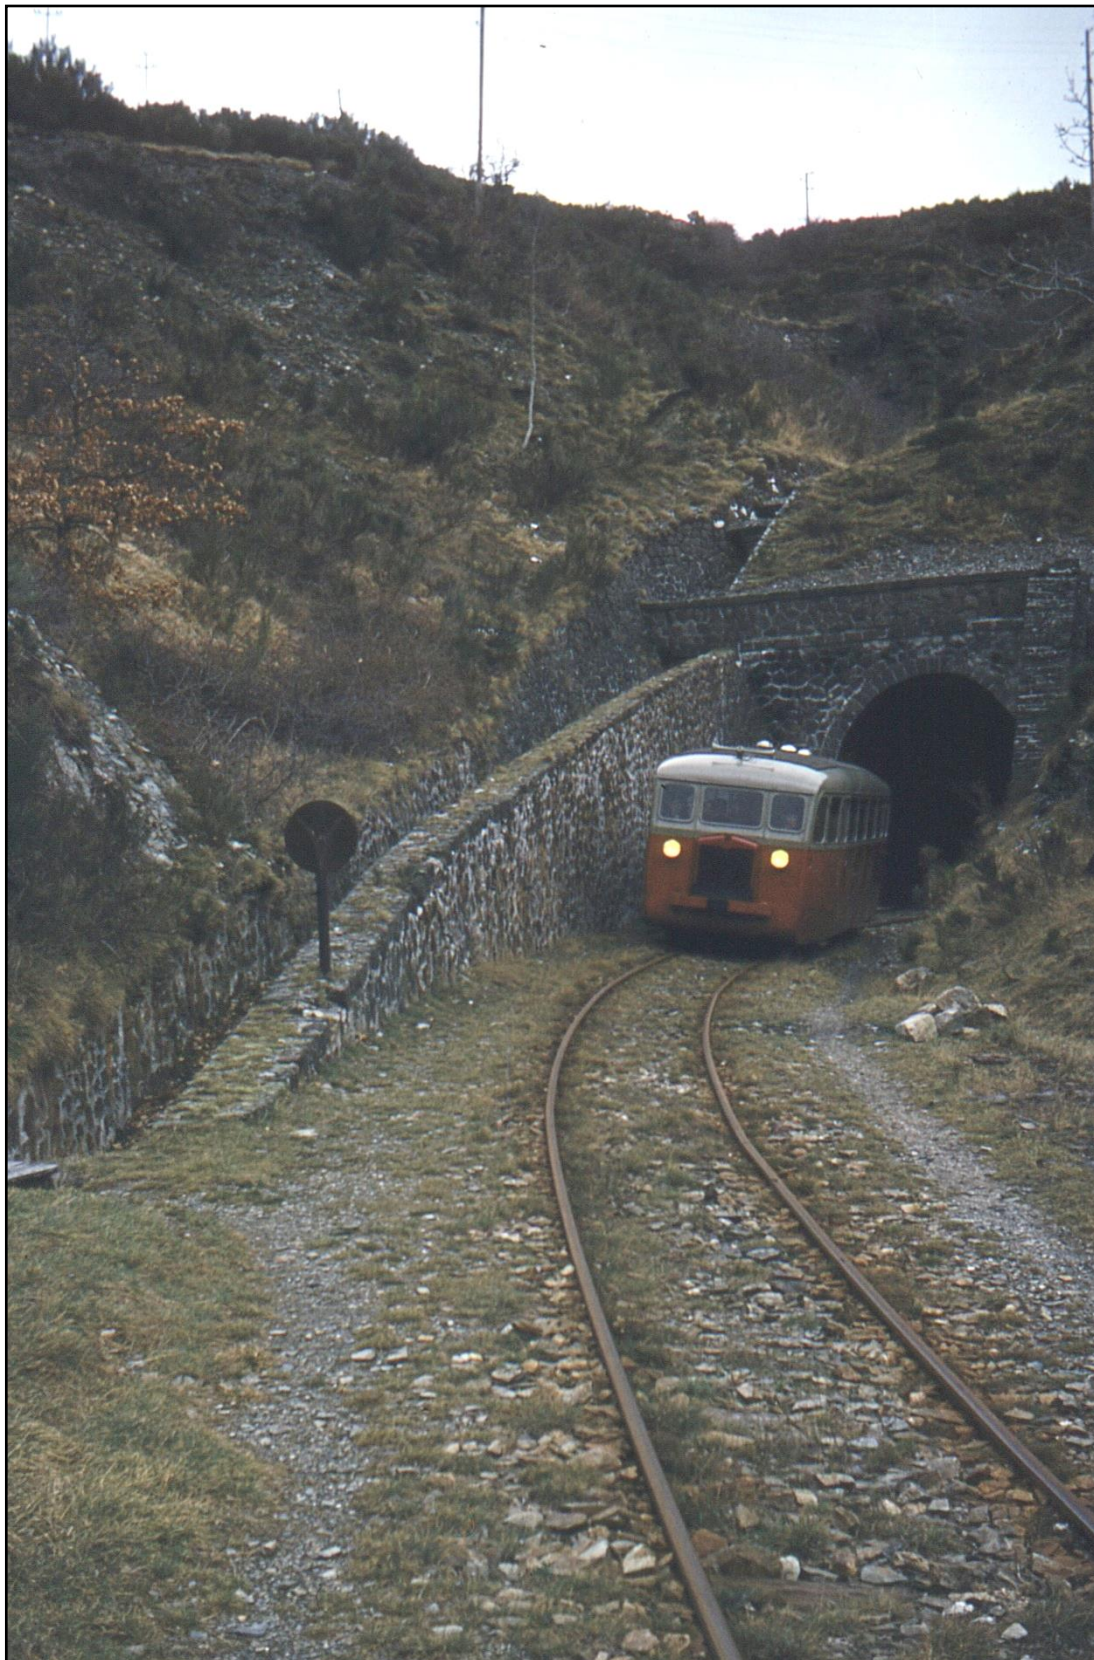
La sortie du tunnel de Jalcreste, côté Florac, dans les derniers temps de l'exploitation
A comparer avec la photo actuelle qui donne une bonne idée des dégradations subies
par ce beau vestige du patrimoine
