INVENTAIRE des TUNNELS FERROVIAIRES de FRANCE

FICHE TUNNEL

N° INVENTAIRE : 49328.1 NOM : Tunnel de Nantilly

SECTION de LIGNE : SAUMUR CROIX VERTE (49) > NANTILLY (49)

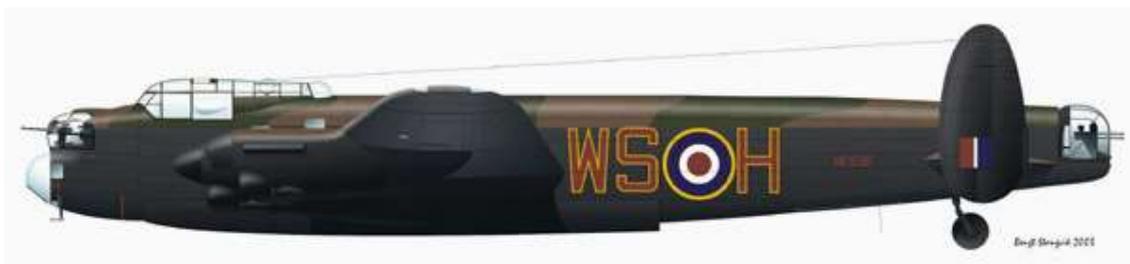
Bombardier anglais quadrimoteur Avro Lancaster

Et la bombe géante Tallboy à la même échelle que l'avion

Ainsi sont nées les bombes Tallboy (grand garçon) pesant 5454 kg, longues de 6,4 m et larguées d'une hauteur de 5400 m avec une vitesse de pénétration de 1200 km/h. Elles pouvaient traverser 30 m de rocher et d'ouvrir des entonnoirs de 40 m de diamètre et 25 m de profondeur. Par contre, elles ne pouvaient être transportées que par des bombardiers Lancaster quadrimoteurs suffisamment puissants pour emporter une telle charge et spécialement modifiés, chaque avion ne pouvant emmener qu'un seul projectile. Un escadron spécial fut créé pour ces missions particulières : le 617^e Squadron.

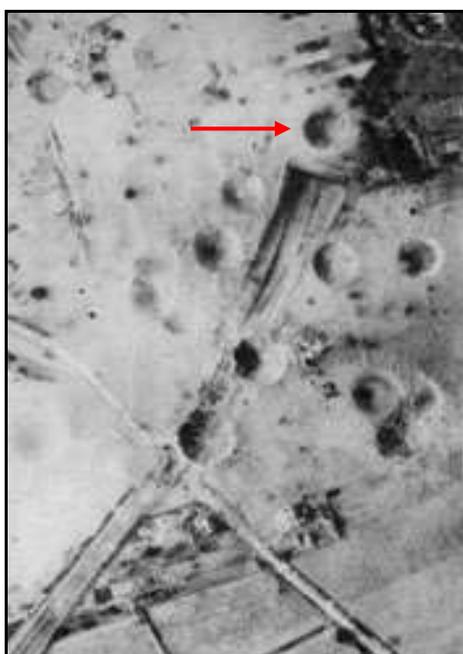
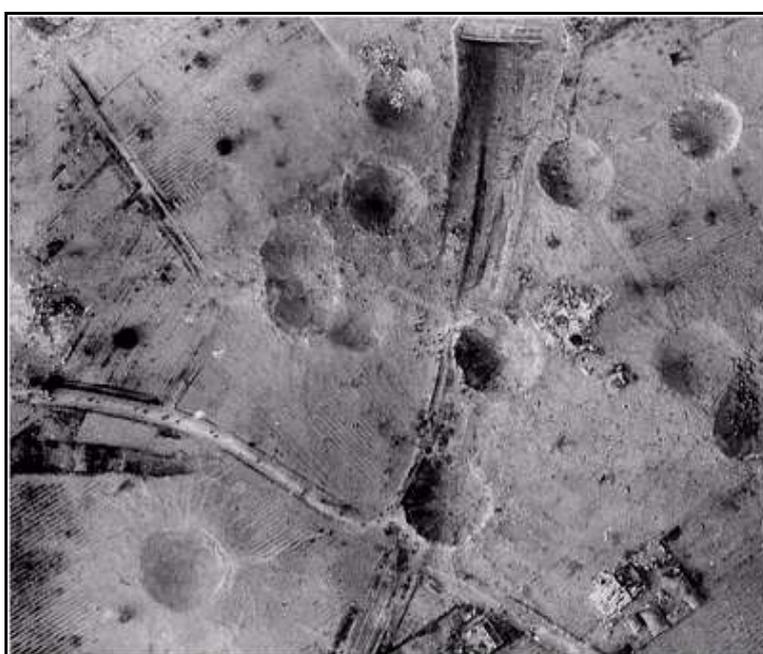
Deux photos prises le lendemain du raid montrant la sortie du tunnel éventré (flèche) et les cratères géants des Tallboys

Dans la nuit du 8 au 9 juin 1944, le surlendemain du débarquement sur les côtes de France, diverses missions de bombardement ferroviaire furent programmées pour empêcher les renforts allemands de rejoindre la Normandie. A cette occasion, le 617^e Squadron procéda à un raid sur le tunnel de Nantilly.

Son but était de bloquer des trains transportant une division blindée allemande. La zone cible fut illuminée par des fusées éclairantes larguées par quatre Lancaster du 83^e Squadron, et marquée à basse altitude par trois bombardiers légers Mosquitos. Ensuite, 25 Lancaster du 617^e Squadron ont largué leurs bombes avec une grande précision. Les photos du résultat se passent de commentaires. Le tunnel a été bloqué jusqu'à la fin de la guerre et l'unité blindée allemande considérablement retardée.

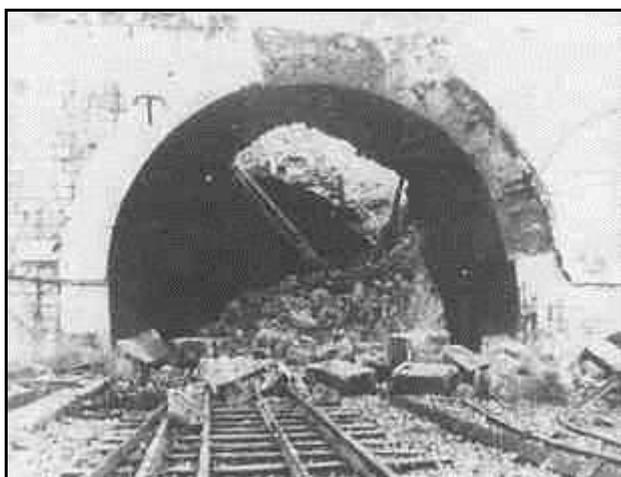
La sortie du tunnel éventré

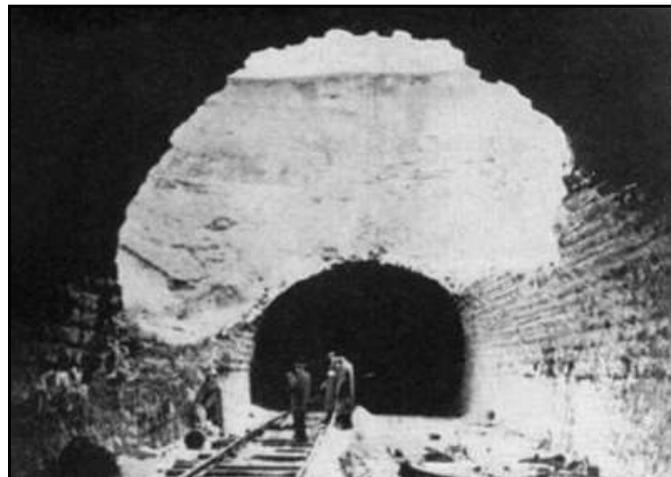
Remise en état du tunnel, à la fin de la guerre

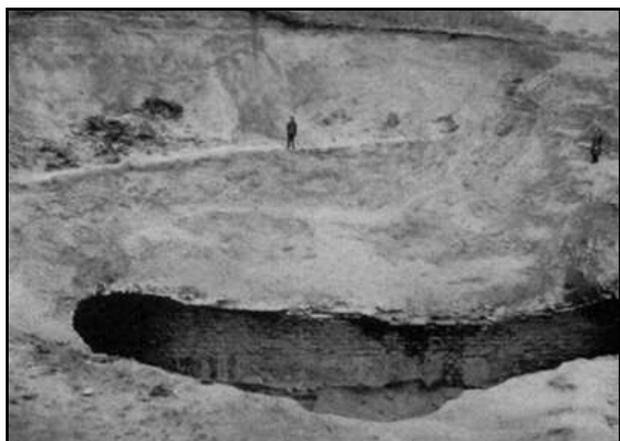
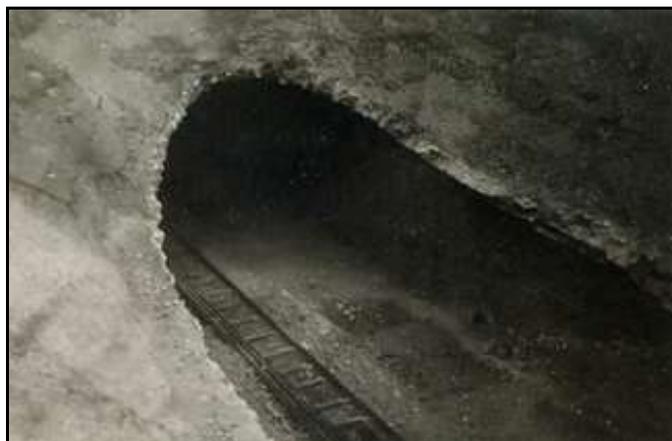
Deux photos montrant la galerie éventrée après nettoyage
Le personnage de la photo de gauche donne l'exacte dimension du cratère de la Tallboy

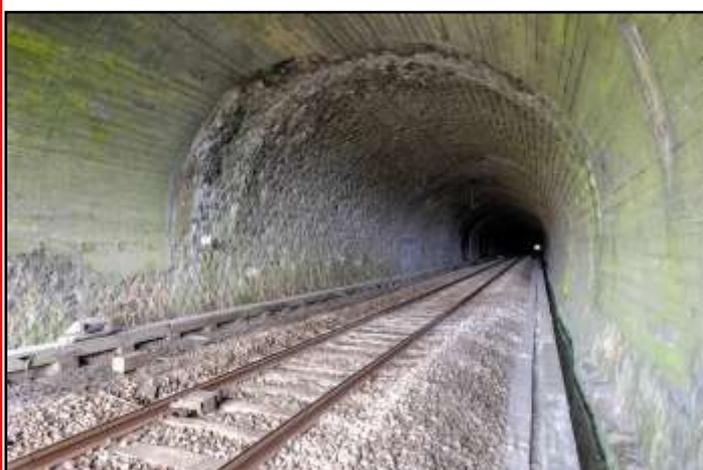
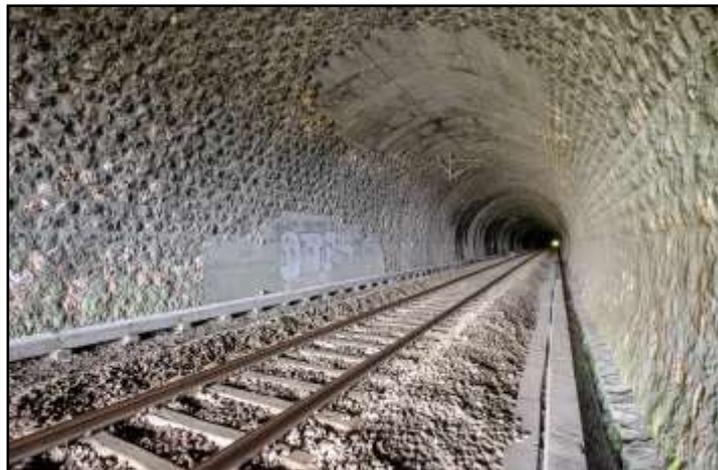
Deux vues de l'intérieur de la galerie : les parties bétonnées indiquent les zones de voûte reconstruites.
Ces photos datent de septembre 2015 :
