INVENTAIRE des TUNNELS FERROVIAIRES de FRANCE

FICHE TUNNEL

N° INVENTAIRE : 51544.1 NOM : Tunnel du Pinson

SECTION de LIGNE : BAZANCOURT (51) > BOIS DE PUIREUX (08)

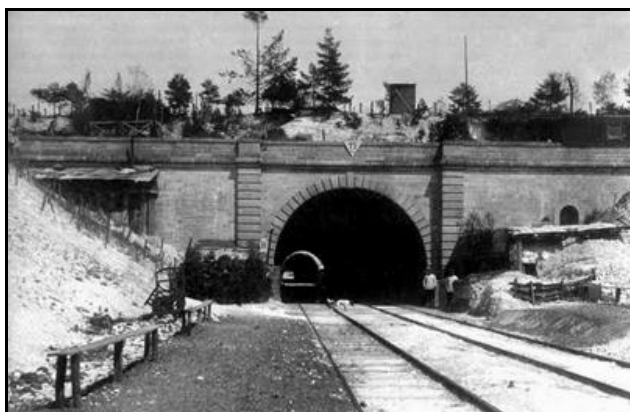
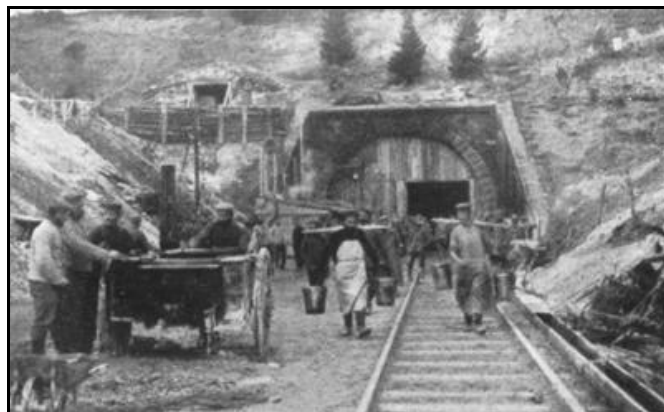
Le tunnel après déblaiement par les Allemands Corvée de soupe pendant le chantier de déblaiement
Le fontis ouvert est bien visible au milieu de la galerie
Et à droite, l'entrée d'une des chambres de dynamitage de tête

Ayant besoin de cette importante voie ferrée pour ravitailler leurs troupes situées autour de Reims, les Allemands ont juste procédé à l'évacuation des déblais qui obstruaient le tunnel et le fontis. Ce dernier est donc resté ouvert durant toute la guerre, la voûte n'ayant pas été réparée.
