# INVENTAIRE des TUNNELS FERROVIAIRES de FRANCE

## FICHE TUNNEL

N° INVENTAIRE : **57658.1** NOM : Tunnel de Soucht

SECTION de LIGNE : **WINGEN SUR MODER (67) > SAINT LOUIS LES BITCHE (57)**

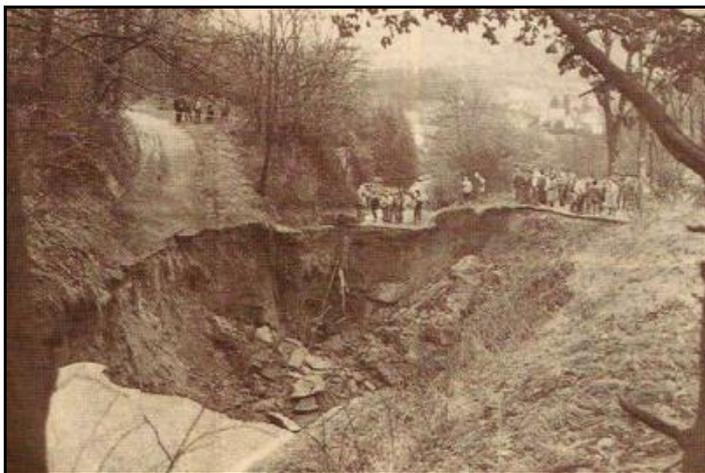
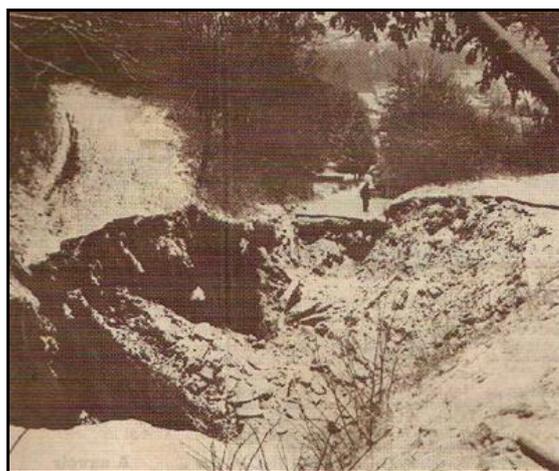
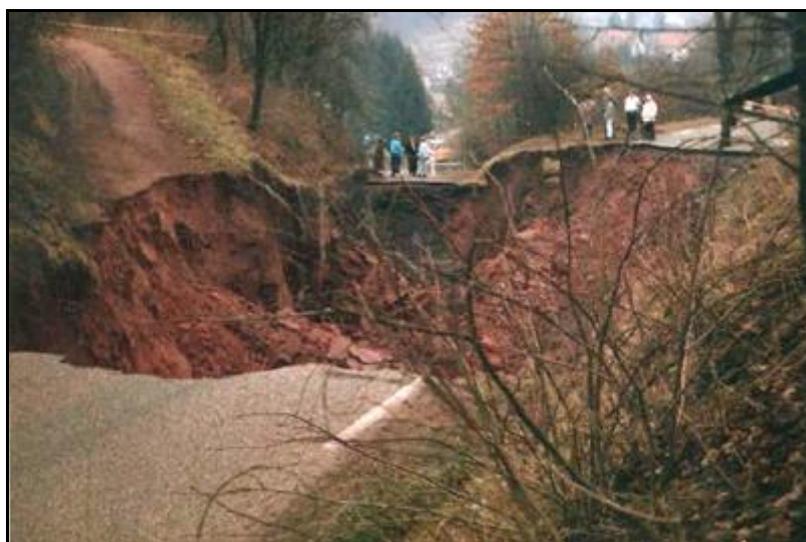
Le lundi 9 février 1987, vers 9h30, un automobiliste a senti bouger la chaussée de la route Soucht > Meisenthal en passant au-dessus du tunnel et a donné l'alerte. Quelques minutes plus tard, un cyclomotoriste circulant sur cette même route découvre sous ses yeux un cratère de 30 m de long sur 20 de large, atteignant 10 m de profondeur. La voûte du tunnel venait de s'effondrer en ouvrant un fontis géant en surface et en détruisant des lignes téléphoniques, des canalisations d'eau et le carrefour des routes et chemins qui se rejoignent au petit col situé entre Soucht et Meisenthal.

Ci-dessus et ci-dessous, le fontis géant et les routes coupées

La cause évidente est le mauvais état de ce tunnel toujours connu pour ses nombreuses infiltrations et sans entretien depuis 13 ans. Cause peut-être aggravée par la présence voisine d'un réservoir d'eau souterrain qui présentait d'importantes pertes depuis quelques temps. Il se peut donc que de l'eau ait envahi et affaibli le sous-sol, et que le gel en cette période hivernale ait créé des mouvements de terrain qui ont provoqué une rupture de la voûte ou d'un piédroit.

Dès lors, face à l'instabilité générale des lieux, décision est prise de remblayer immédiatement et temporairement le trou en attendant une solution définitive ultérieure qui ne sera mise en œuvre que un mois plus tard.

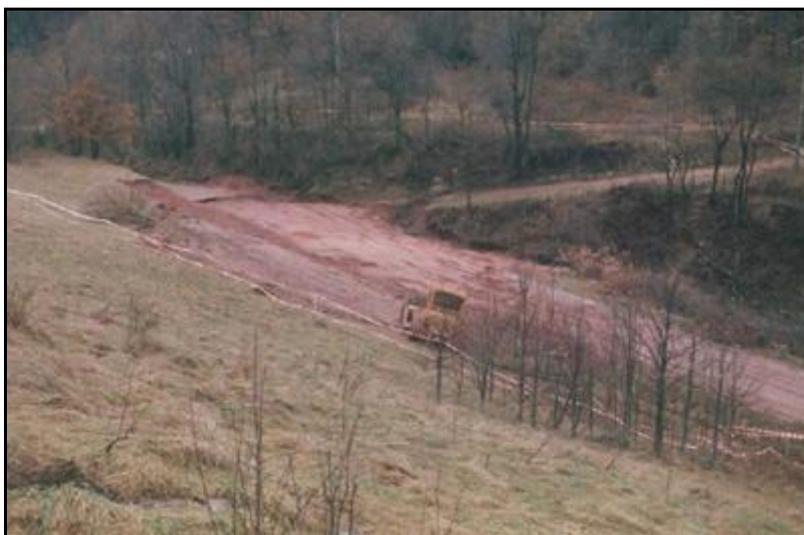
A ce stade des événements, les dégâts n'étaient que matériels. Mais le fontis a attiré de nombreux curieux dont certains se sont approchés trop près. C'est ainsi que 15 jours plus tard, le lundi 23 février, un nouvel effondrement se produit et entraîne un homme dans sa chute. Il faudra quatre heures pour le dégager et il sera retrouvé mort.

Le fontis mortel temporairement rebouché

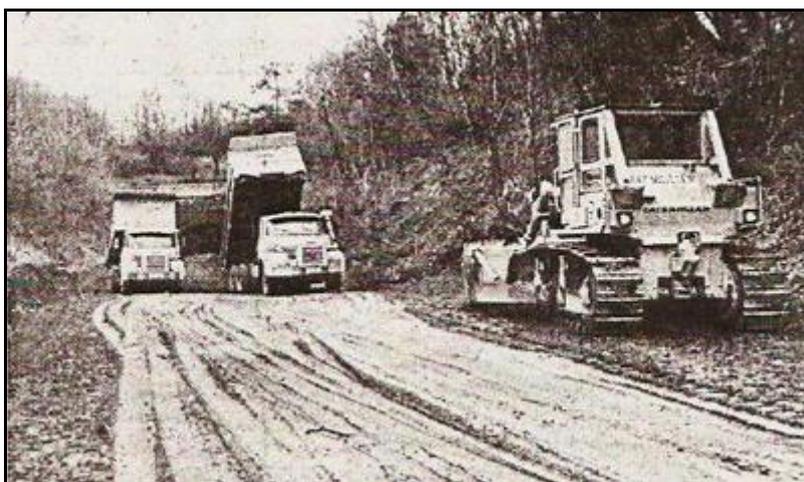
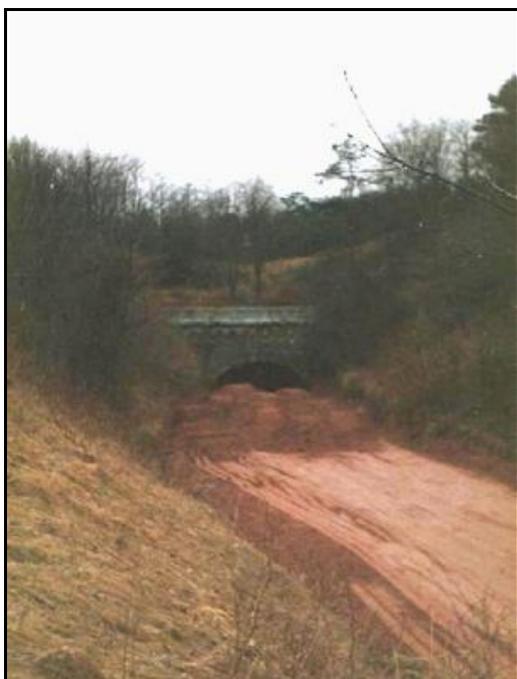
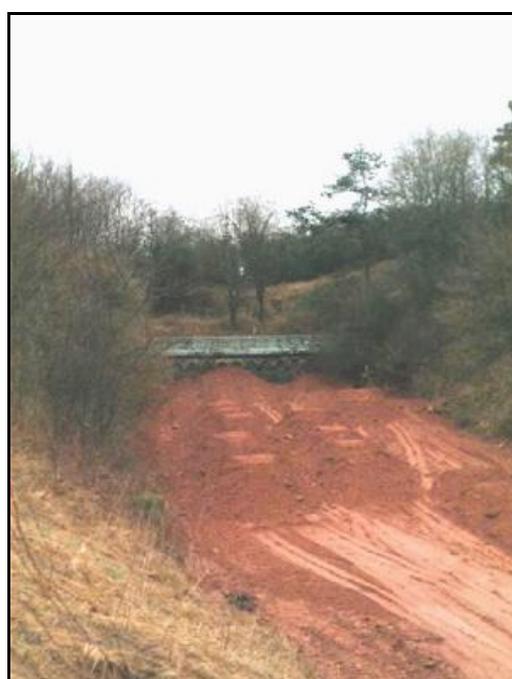
Ci-dessus et ci-dessous, le premier travail consiste à remblayer la tranchée d'accès côté Soucht (entrée)

Le tunnel sera en fin de compte totalement détruit. Mais comme il ne peut être question d'utiliser des explosifs, les travaux seront faits par une grosse pelle mécanique de 80 tonnes qui mettra la galerie au jour, l'effondrera et la comblera. Ainsi le tunnel n'existera plus.

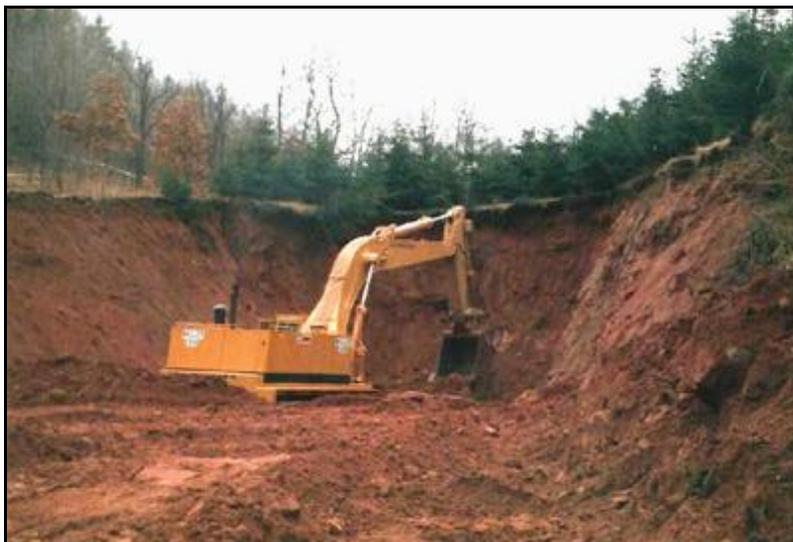
Puis la pelleuse enlève la terre située au-dessus du tunnel et détruit la voûte  
Au point culminant du col, l'épaisseur maximum de terre est de 14 mètres

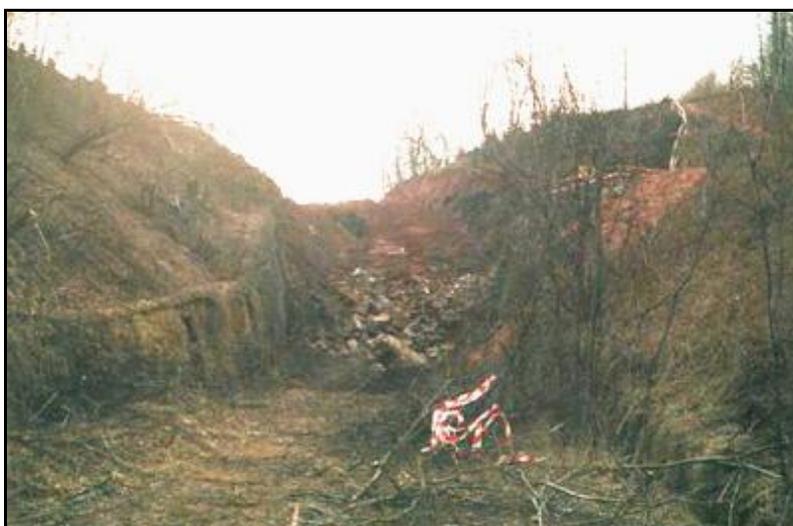
L'ancienne tranchée ferroviaire en cours de comblement côté Meisenthal (sortie)

Le volume de terre correspondant aux tranchées d'accès et au tunnel sera prélevé aux alentours et sur l'ancienne plateforme ferroviaire notamment. Il représentera 30 000 m<sup>3</sup>. Mais le col situé entre les deux communes perdra néanmoins 3 m d'altitude.

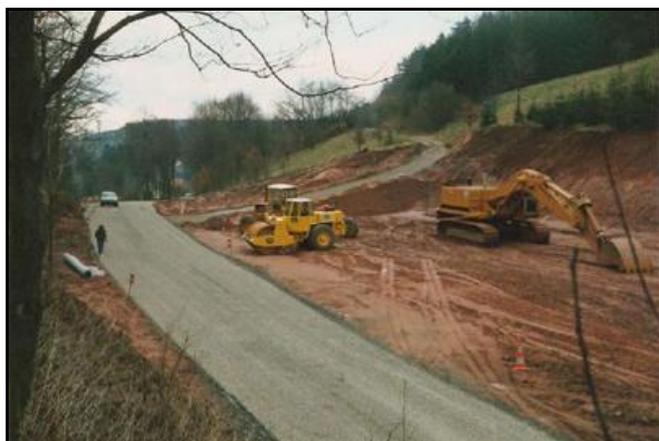
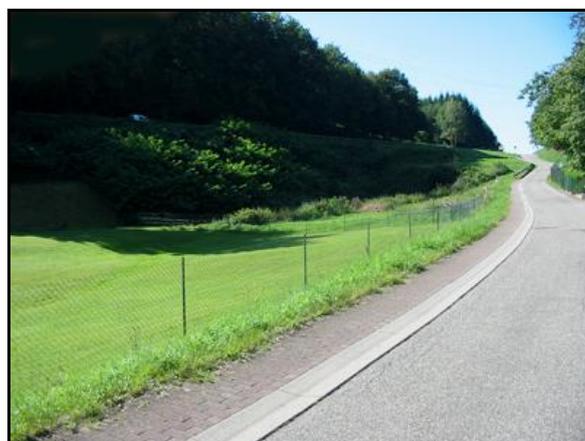
Les lieux après finition des travaux et aujourd'hui

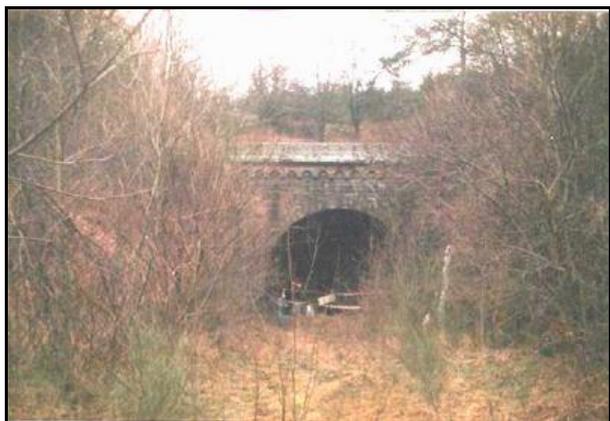
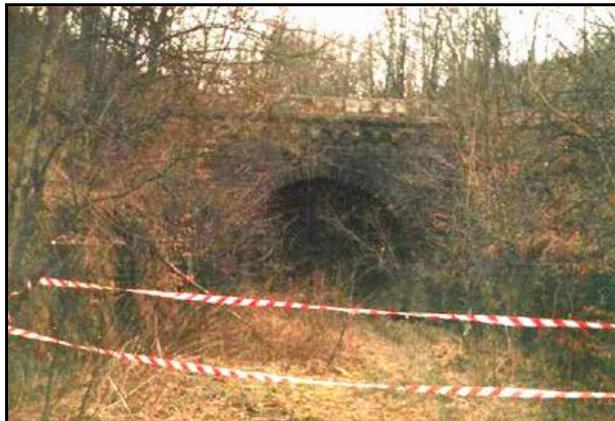
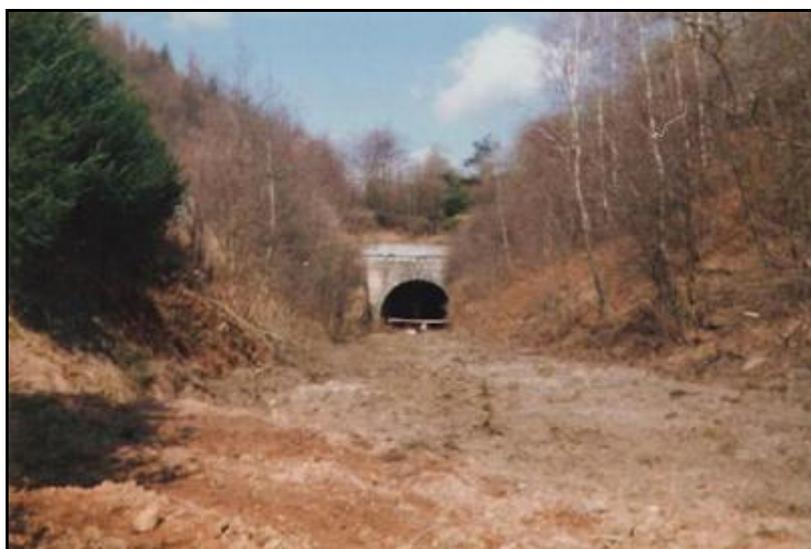
Ci-dessus et ci-dessous, les dernières photos du tunnel avant sa destruction
