INVENTAIRE des TUNNELS FERROVIAIRES de FRANCE

FICHE TUNNEL

N° INVENTAIRE : **62487.1** NOM : Tunnel de Mimoyecques Est

SECTION de LIGNE : **CAFFIERS (62)** > **LA LONGUE HODE (62)**

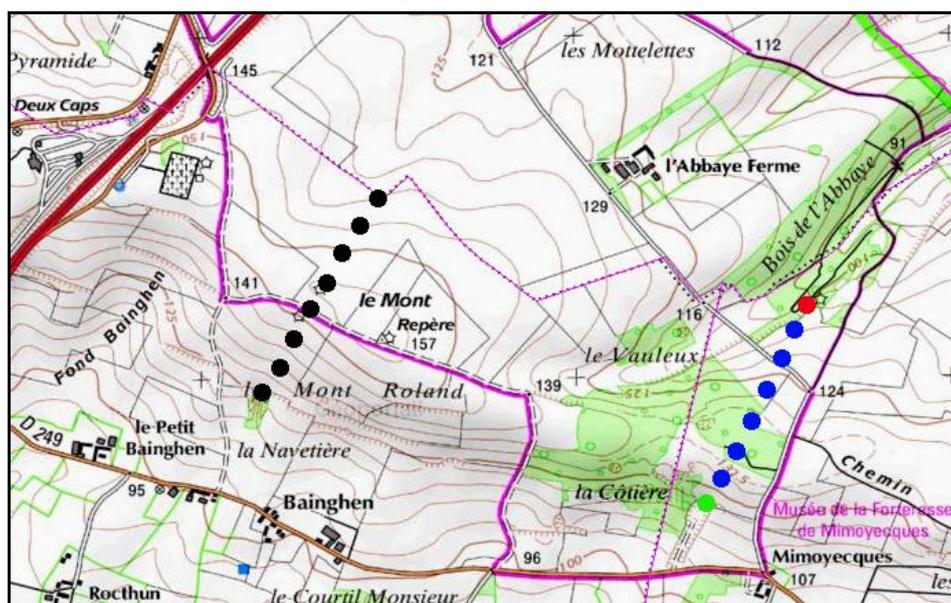
Les points noirs indiquent le tunnel voisin de Mimoyecques Ouest, n° 62503.1

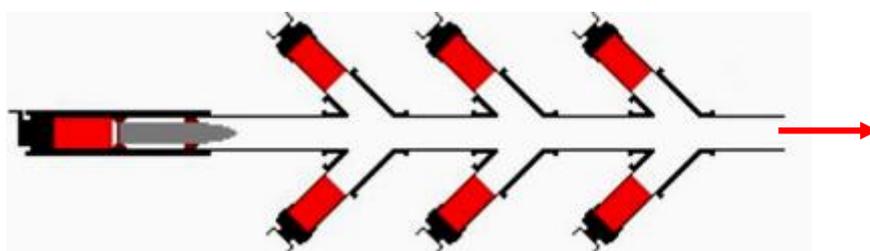
Coupe schématique du dernier modèle d'un canon V3 avec ses chambres multiples convergentes

Dans un canon normal, le projectile (obus) est propulsé par une charge unique placée derrière lui, dans le même tube. Dans l'arme V3, le principe est de placer dans des chambres latérales plusieurs charges propulsives qui explosent au fur à mesure que le projectile passe devant elles, contribuant ainsi à augmenter la poussée, la vitesse de l'obus et sa portée.

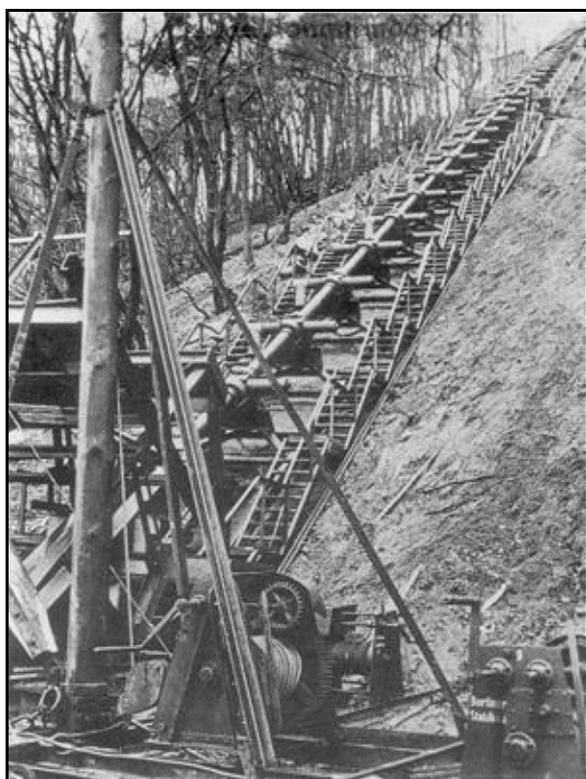
Canon V3 sur la pente d'une dune dans le nord de l'Allemagne
Sur cette photo, les chambres de propulsion latérales sont perpendiculaires au tube du canon

S'il est exact que le système fonctionne, il présente néanmoins deux gros défauts. Il est difficile à mettre au point. Mais surtout, un tel canon est très encombrant puisque le tube d'accélération du projectile doit être incliné à 45° et faire plusieurs dizaines de mètres de long. Ce qui veut dire qu'une telle arme ne peut être que placée à poste fixe et qu'elle doit en outre être définitivement pointée vers son objectif. Elle ne peut en effet être orientée latéralement. Seule sa portée peut légèrement varier en fonction des charges installées derrière le projectile.

Les premiers prototypes d'essai furent mis au point sur les pentes des dunes de la mer Baltique. Bien sûr, il ne pouvait être question de laisser le premier modèle opérationnel à l'air libre et à la vue de l'ennemi. C'est pourquoi fut mise en chantier la base souterraine de Mimoyecques.

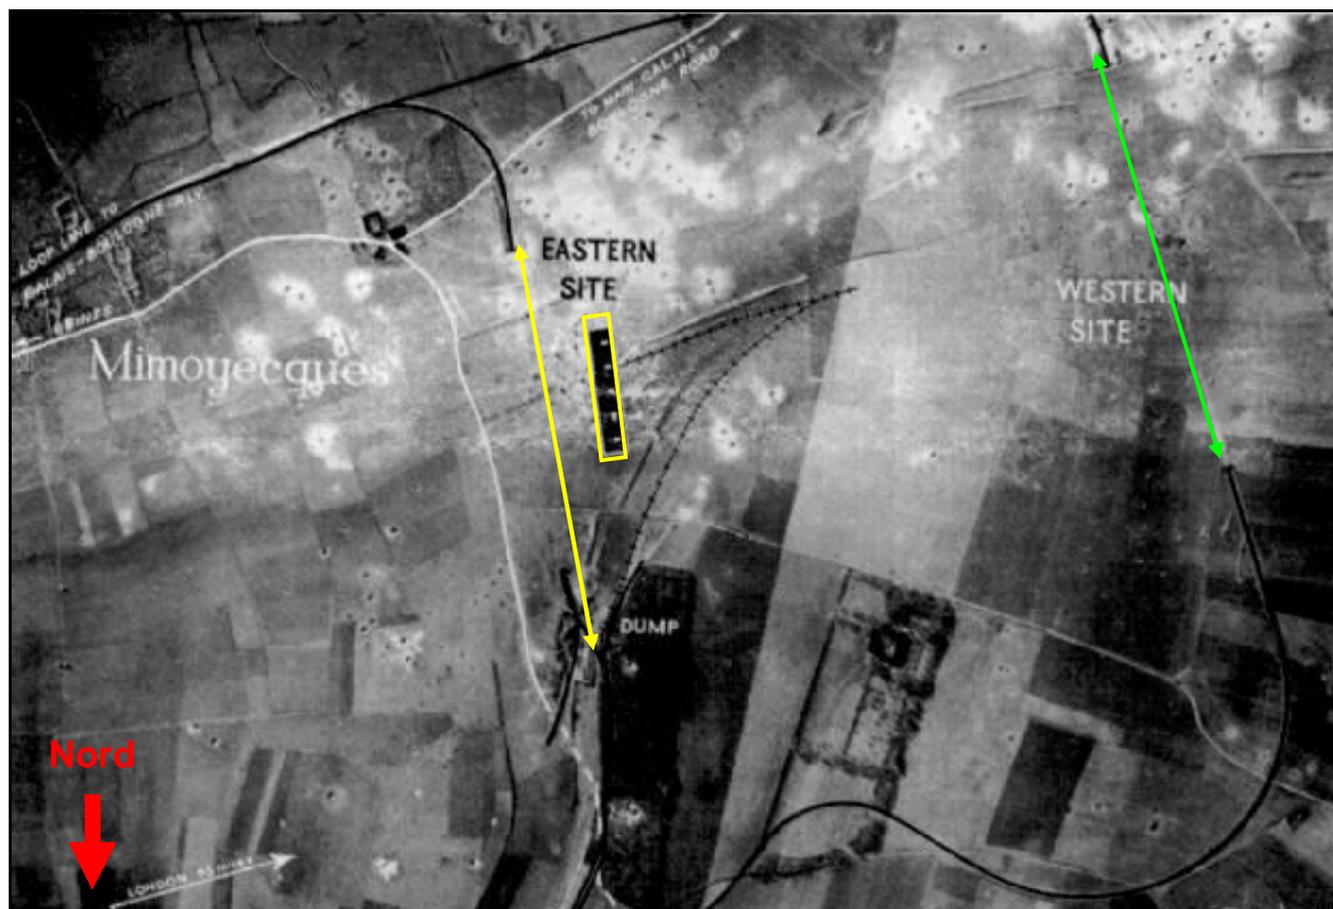
Photo aérienne de l'aviation de reconnaissance anglaise montrant la totalité du site de Mimoyecques

- Flèche verte : tunnel Ouest très rapidement détruit et abandonné
- Flèche jaune : tunnel Est et base souterraine presque menée à terme
- Rectangle jaune : Embrasures de tir des canons

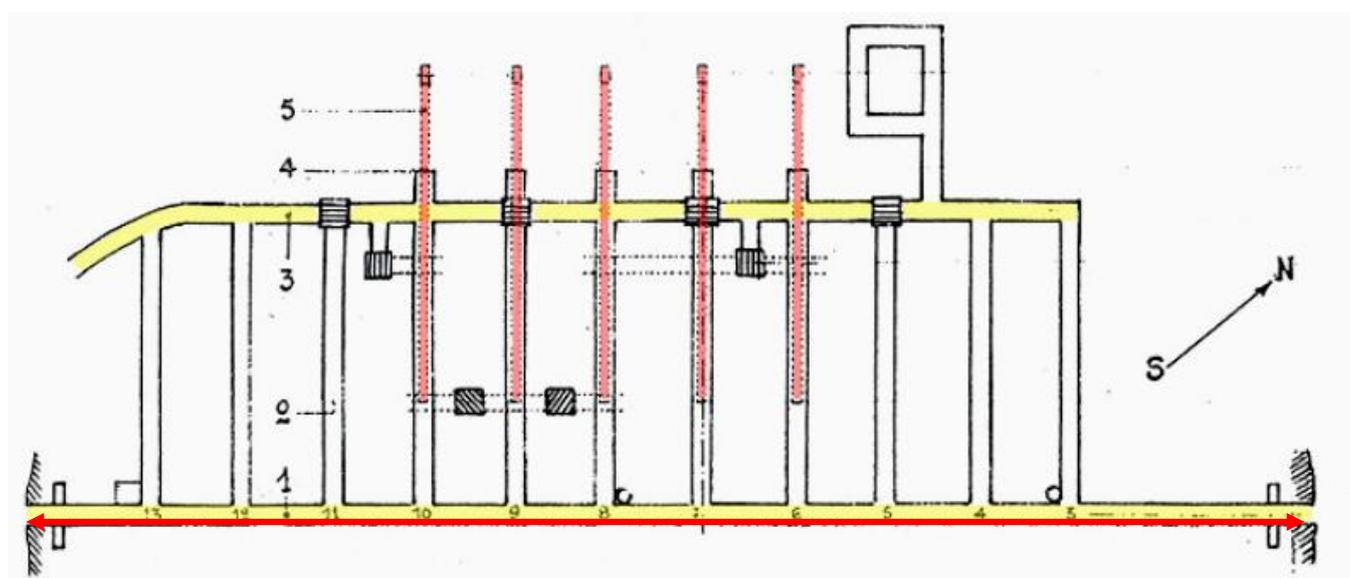
Plan de la base souterraine de Mimoyecques Est

- Flèche rouge : tunnel ferroviaire
- En jaune : galerie annexe
- En rose : les 5 plans inclinés de tir

Lorsque le tunnel est fut percé, une galerie annexe parallèle fut mise en chantier, puis 11 galeries de liaison perpendiculaires. Enfin, 5 pas de tirs inclinés à 50° furent creusés. Chacun de ces postes devait recevoir 5 canons superposés à chambres multiples, soit une batterie totale de 25 canons.

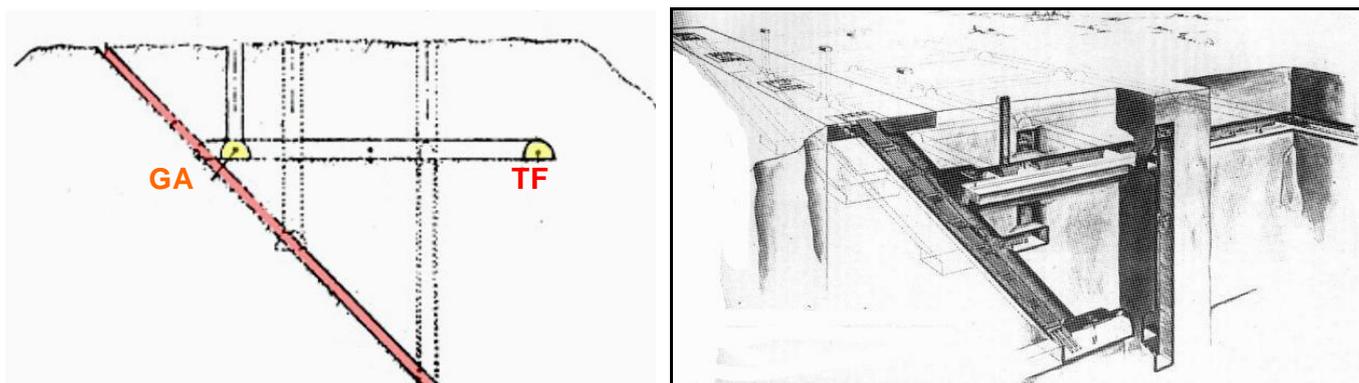
Deux vues en coupe de la base

TF : tunnel ferroviaire

GA : galerie annexe

Les bouches des canons auraient dû s'ouvrir dans d'étroites embrasures solidement protégées par une dalle de béton de 5 m d'épaisseur. Des portes métalliques blindées devaient en outre les obturer entre les tirs.

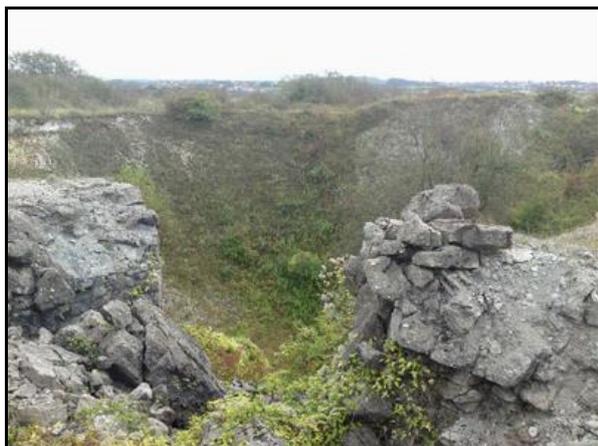
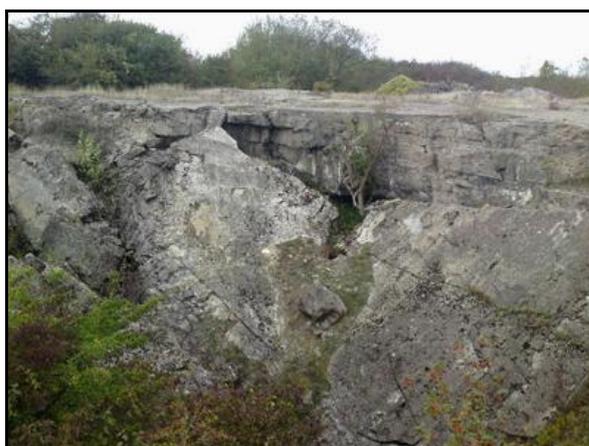
Cratère et dégâts provoqués par les bombes Tallboy sur la dalle de béton en surface

Le résultat fut à la hauteur des moyens mis en œuvre. Les bombes créèrent de véritables séismes souterrains qui endommagèrent fortement les galeries et les puits de tir. Malgré de conséquents travaux de déblaiement, les Allemands ne purent remettre le projet en œuvre.

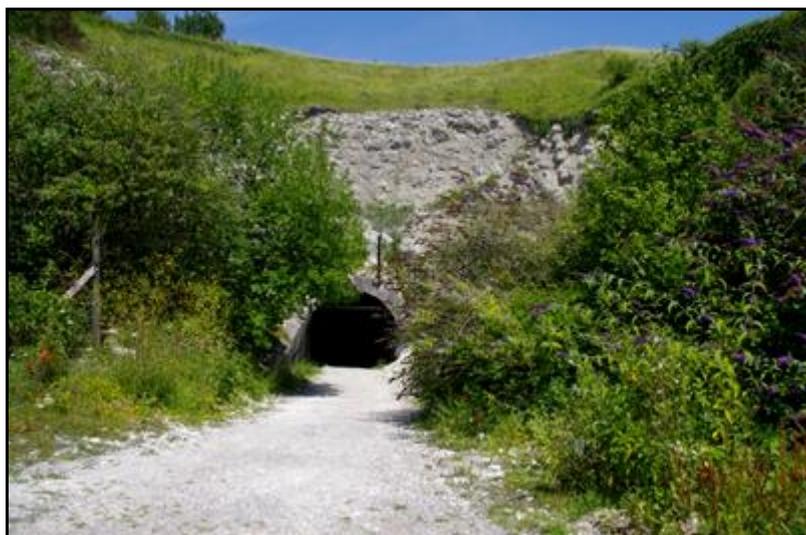
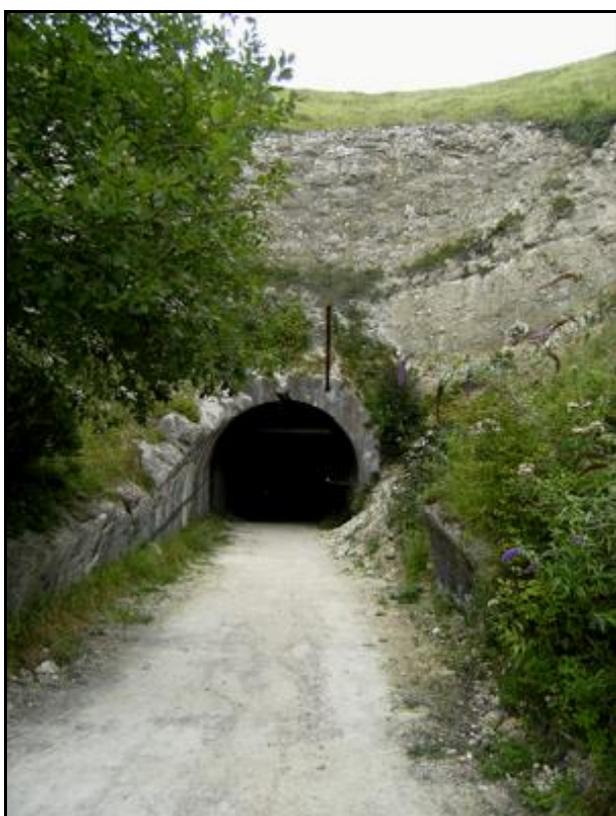
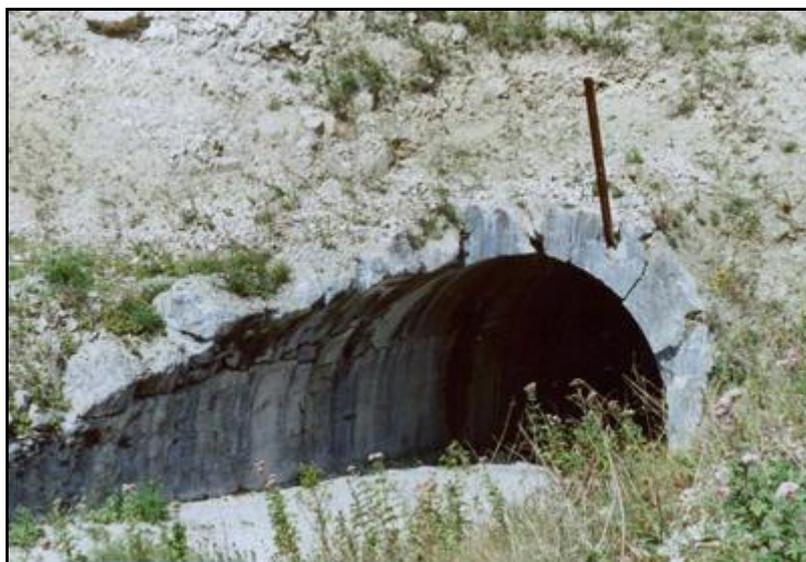
Ci-contre et ci-après, deux vues de l'entrée en partie détruite par les dynamitages anglais opérés en mai 1945

Après la libération, plusieurs commissions techniques alliées visitèrent le site puis les Anglais décidèrent sa destruction car il pouvait encore constituer un danger potentiel pour l'Angleterre. Cette opération eu lieu en mai 1945 avec 25 t d'explosifs répartis en divers points des tunnels et sur la dalle béton de surface. Le site fut alors considéré comme définitivement condamné.

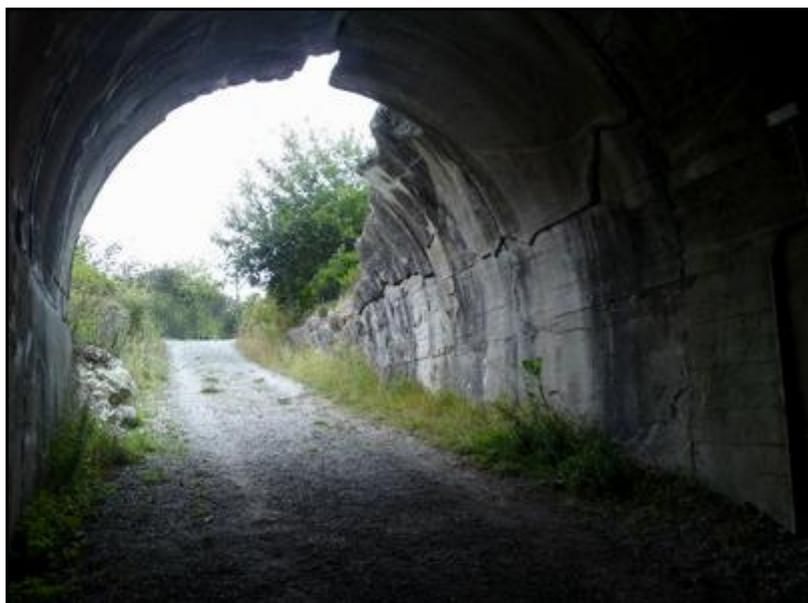
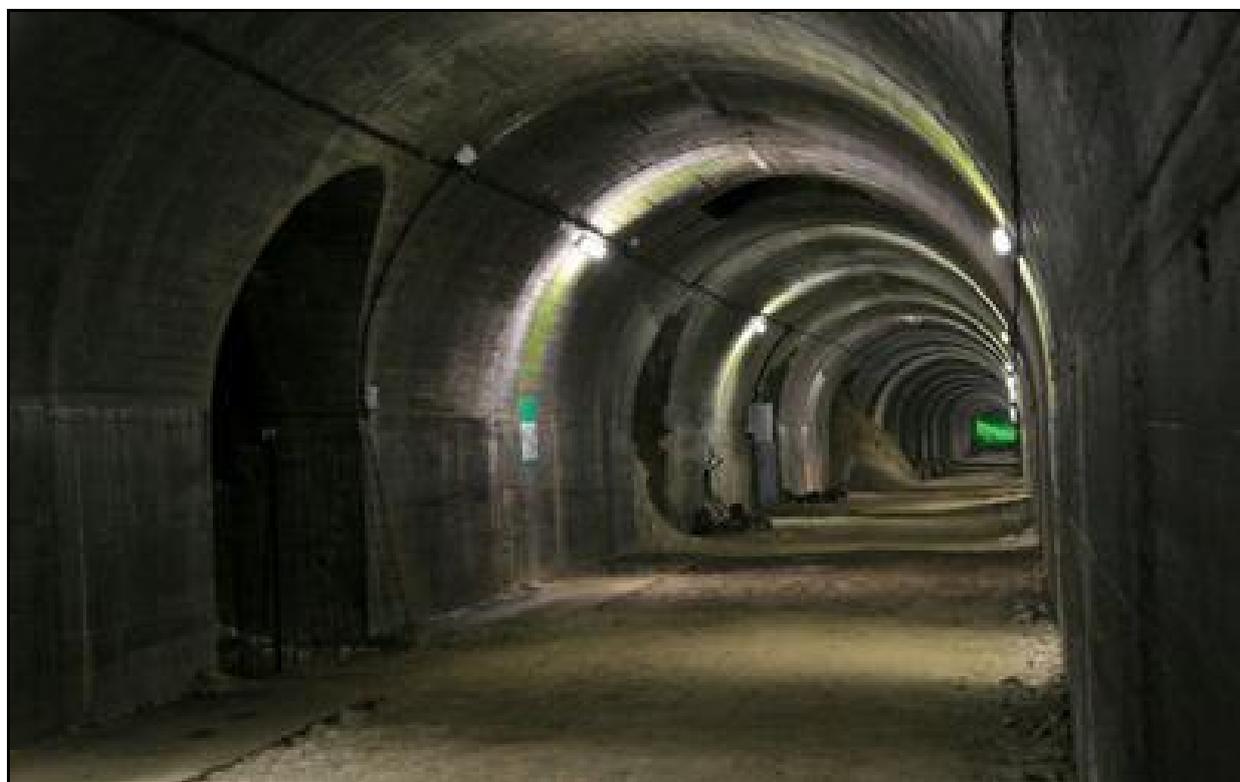
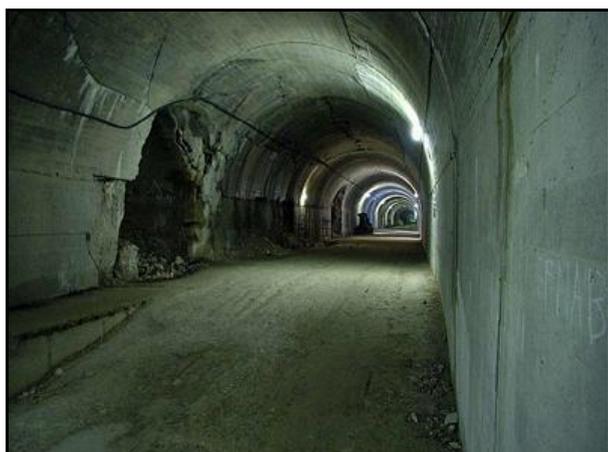
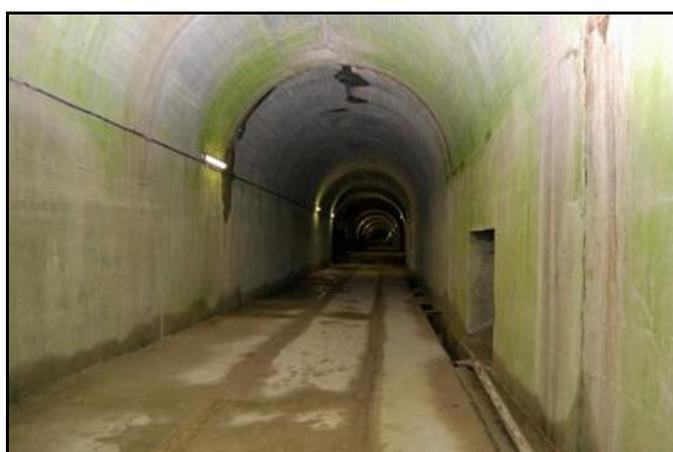
Ci-dessus et ci-dessous, divers aspects du tunnel ferroviaire Est

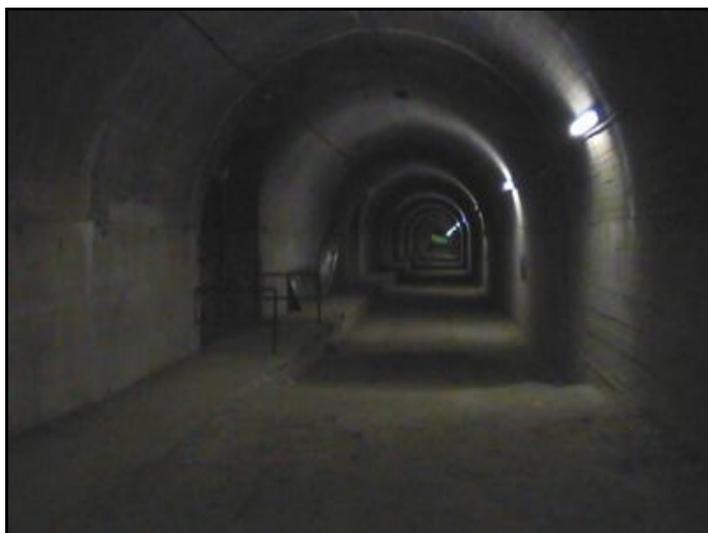
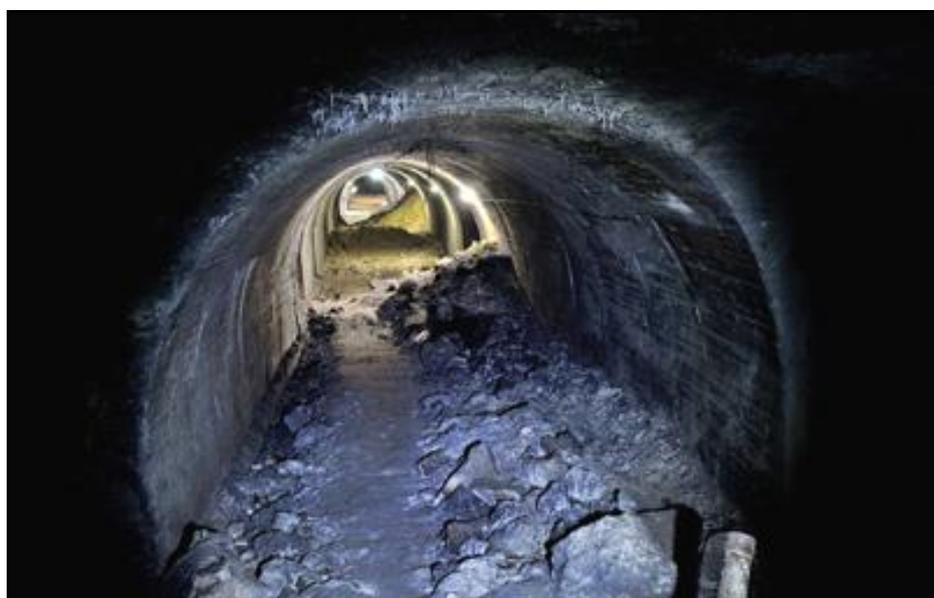
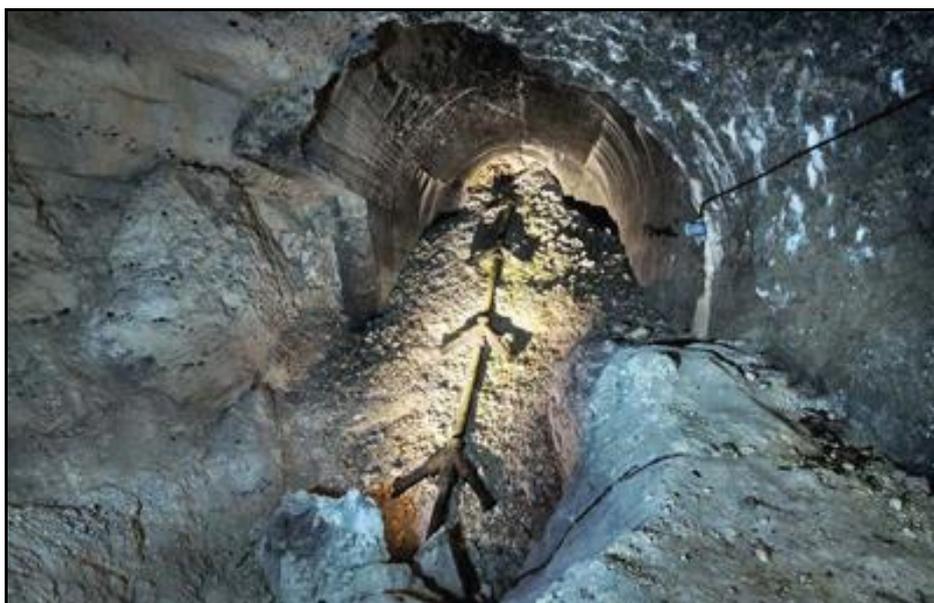
Ci-dessus et ci-dessous, une des galeries latérales avec les restes d'un canon à chambres multiples
