INVENTAIRE des TUNNELS FERROVIAIRES de FRANCE

FICHE TUNNEL

N° INVENTAIRE : 80172.2 NOM : Tunnel des Carrières

SECTION de LIGNE : BUSSU (80) > FROISSY (80)

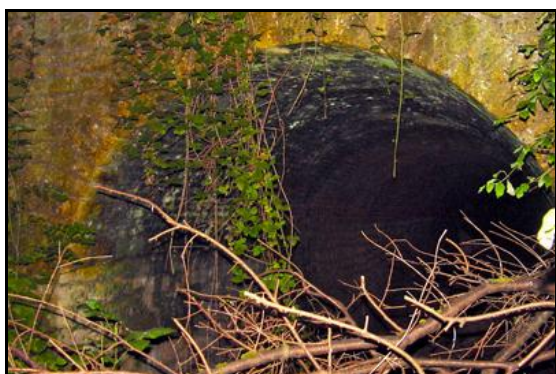
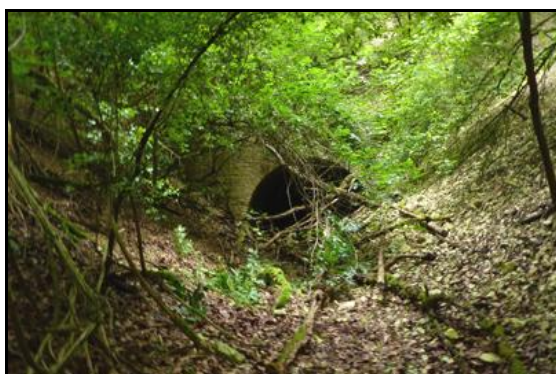
La sortie est au fond de ce champ d'orties géantes qui correspond à l'excavation de l'ancienne carrière

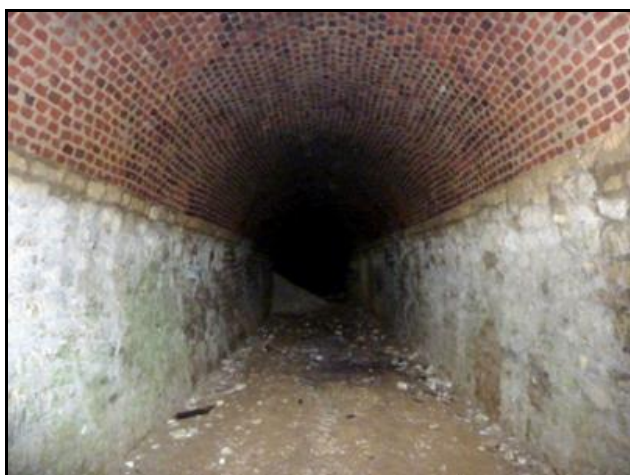
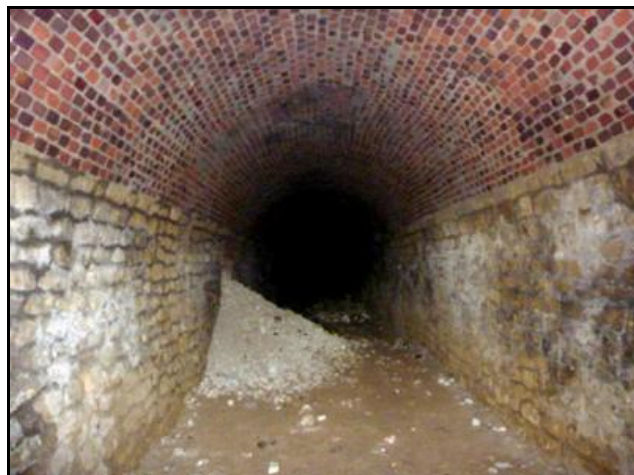
La galerie

Le terrain encaissant est de mauvaise qualité. Par ailleurs, le fond des quelques niches de sécurité existantes n'a pas été maçonné. De ce fait, les contraintes du terrain font jaillir ce dernier dans la galerie au niveau des niches comme en témoignent les deux photos ci-dessous qui montrent deux niches à deux stades d'éboulement.
