INVENTAIRE des TUNNELS FERROVIAIRES de FRANCE

FICHE TUNNEL

N° INVENTAIRE : 12138.3 NOM : Tunnel de Marcillac

SECTION de LIGNE : FIRMI (12) > MARCILLAC VALLON (12)

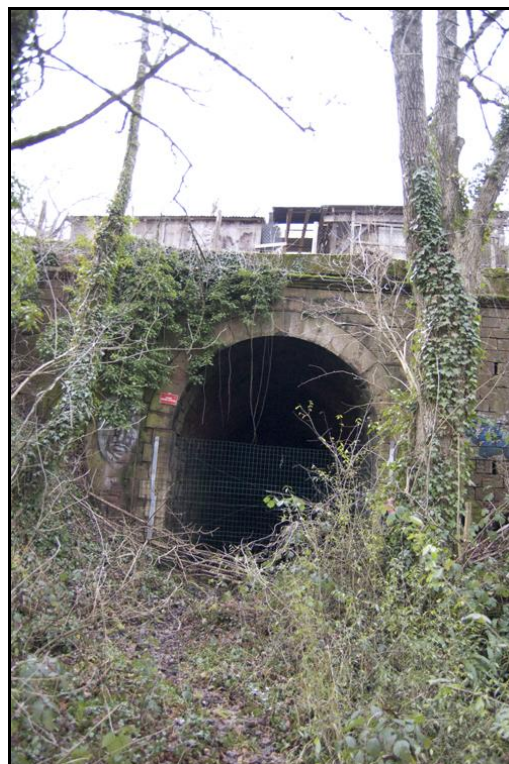
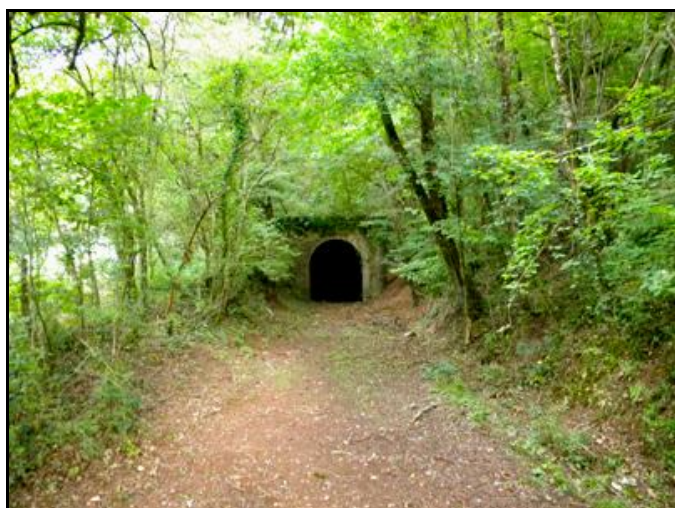
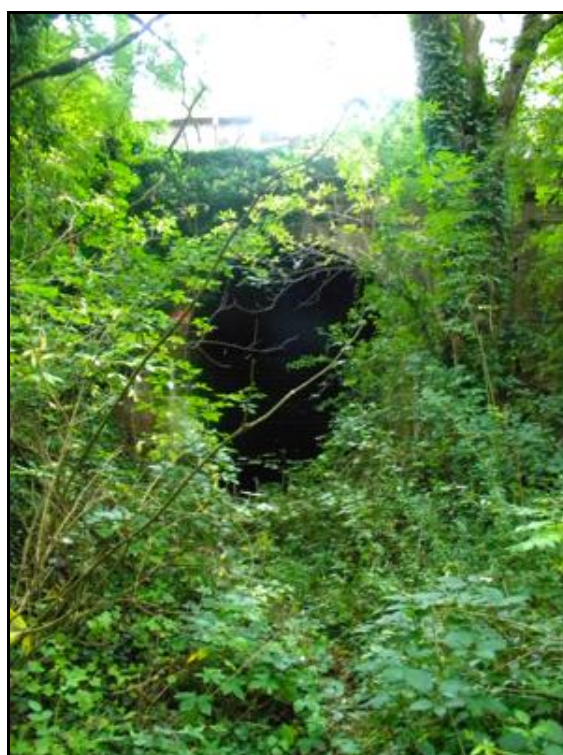
SORTIE

- Puis il présente à nouveau une succession de zones relativement saines et d'éboulis jusqu'à 20 m de sa sortie. Une niche abri inachevée est visible dans le piédroit gauche.
- Enfin, les derniers mètres de la galerie sont inondés.

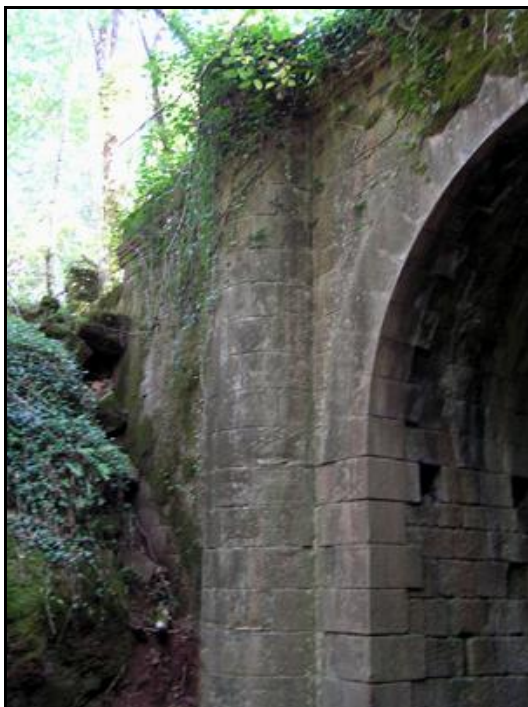
- Malgré l'usage minier, son entrée possède deux demi-tourelles latérales décoratives.
- La base droite de son fronton présente une plaque métallique qui servait de support à une barrière basculante pour interdire l'accès du tunnel lors des nombreux éboulements dont celui-ci était régulièrement l'objet (voir ci-après).

Tourelle d'ornement

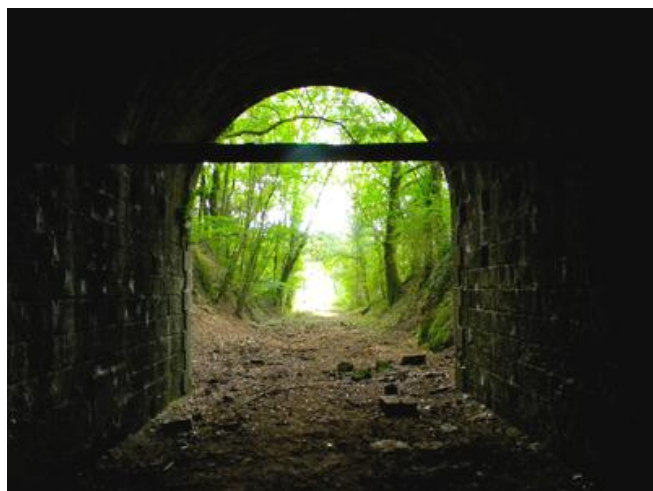
L'entrée vue de l'intérieur

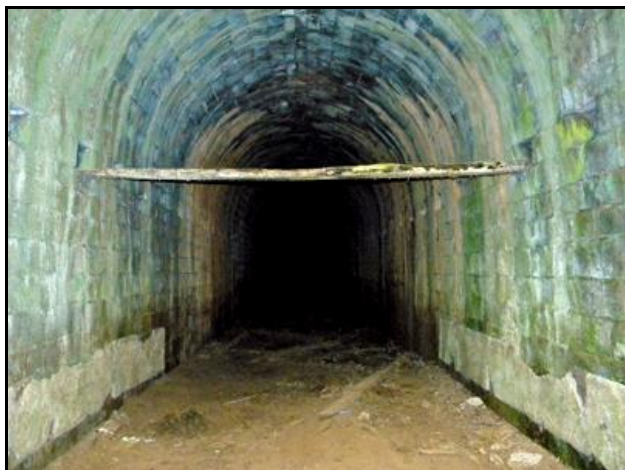
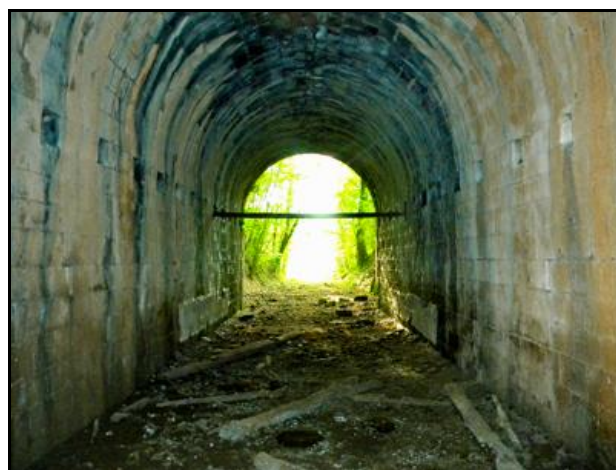
Le début de la galerie

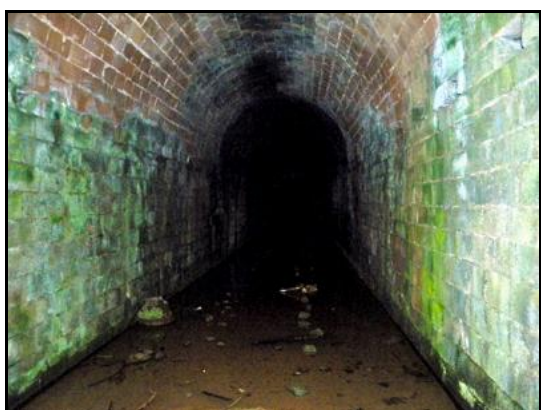
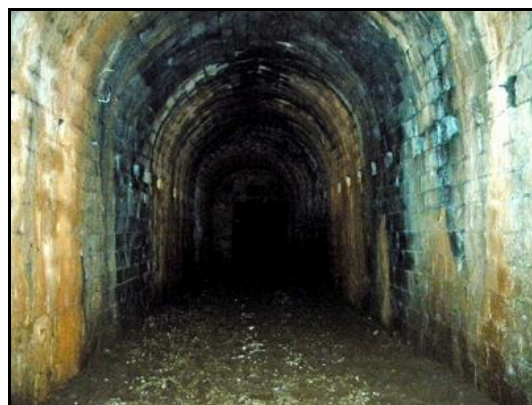
- Cette première partie du tunnel a servi d'étable dont le fond était fermé par une cloison et des portes en bois prenant appui sur la section réduite du souterrain.

La galerie en gabarit normal, qui sert d'étable périodique

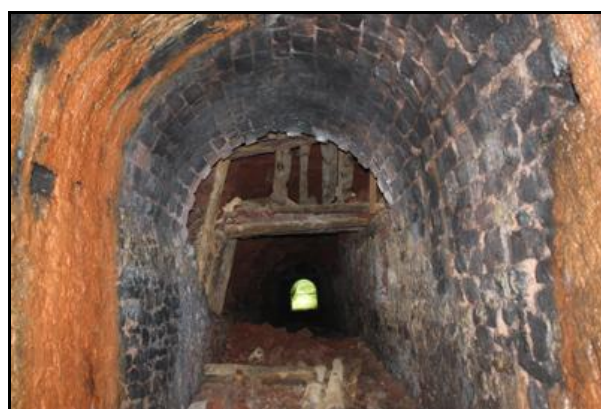
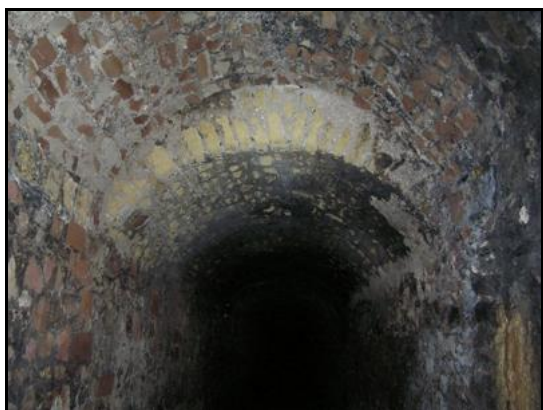
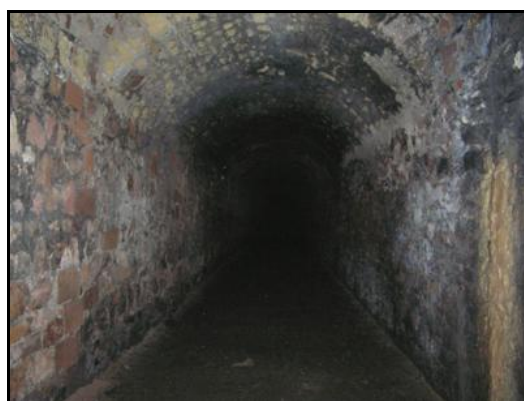
Nouvel abaissement de la voûte

L'excellent état de la galerie dans ses parties construites

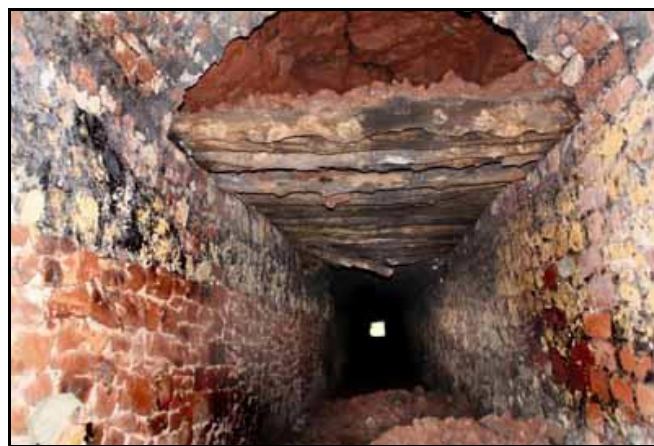
Ci-dessus et ci-dessous, premier platelage de protection avec bois brisés et coulées de pierres

Deuxième platelage de rondins avec des blocs de pierre qui ne demandent qu'à tomber

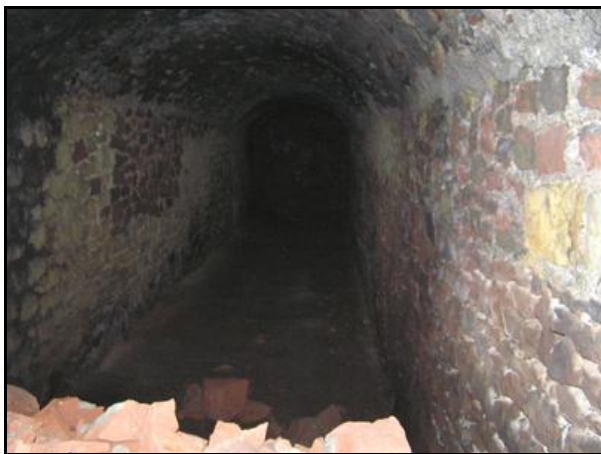
Partie de galerie intacte

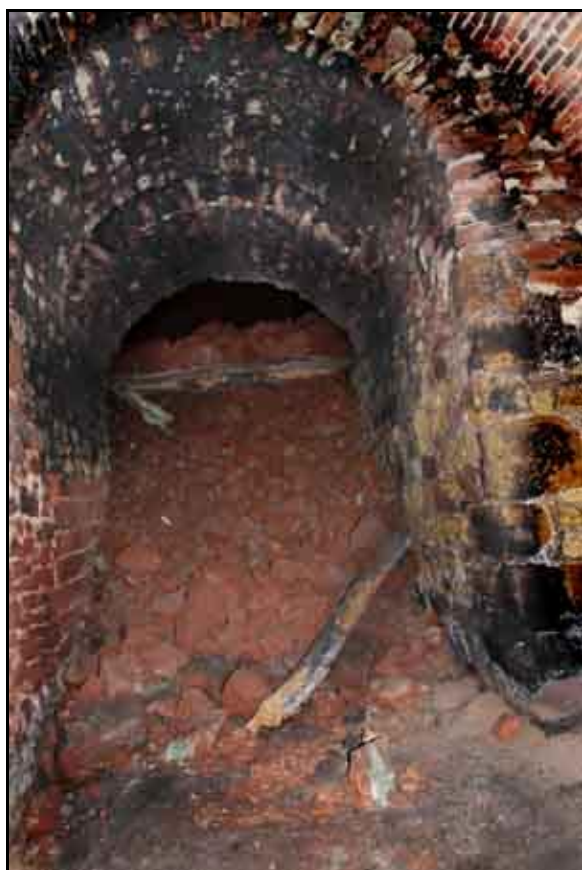
- A peu près à mi-longueur du souterrain, un éboulis très important oblige à une escalade puis une désescalade particulièrement hautes, délicates et dangereuses.

Ci-dessus, le sommet du grand éboulis, dans la cloche d'effondrement, 5 m au-dessus du radier

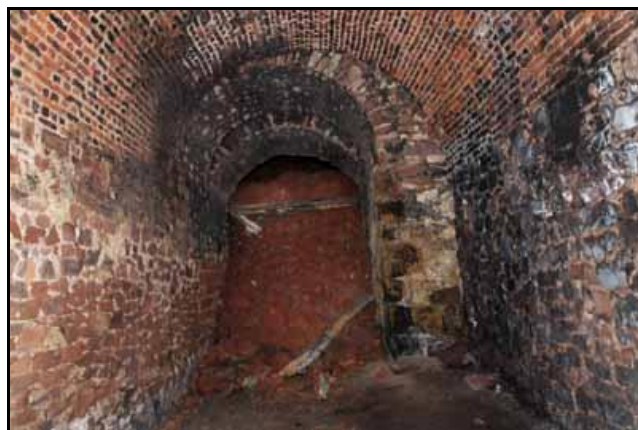
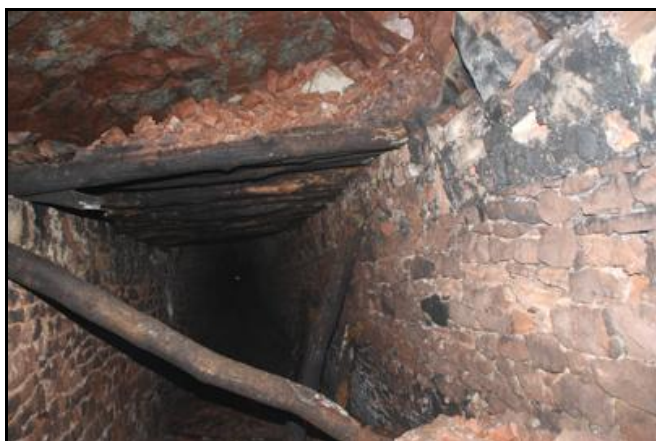
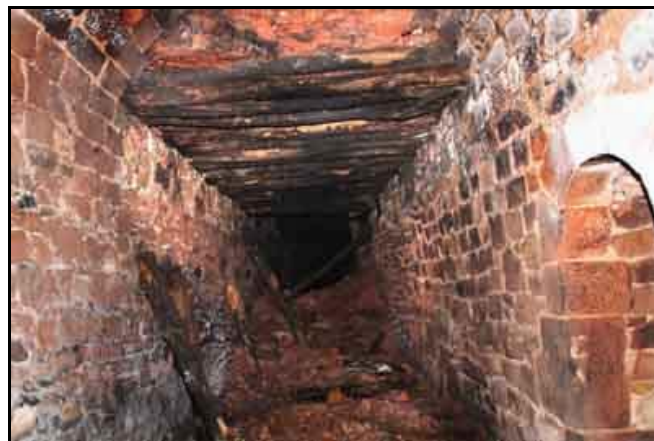
- Juste après cet éboulis, le souterrain repasse en grand gabarit, toujours par un décrochement du piédroit gauche.

Ci-contre et ci-dessous, l'arrière du grand éboulis et le retour de la galerie au gabarit normal

La galerie après le grand éboulis

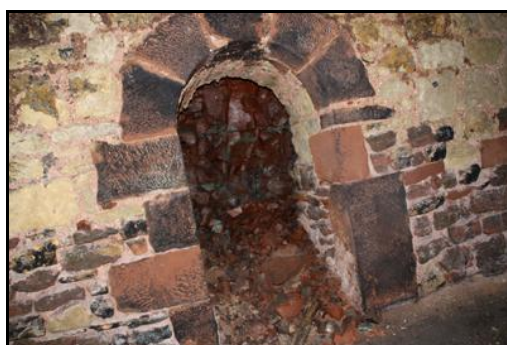
La niche abri du piédroit gauche
