# INVENTAIRE des TUNNELS FERROVIAIRES de FRANCE

## FICHE TUNNEL

N° INVENTAIRE : 42078.1 NOM : Tunnel du Crozet

SECTION de LIGNE : LAPALISSE SAINT PRIX (03) > ROANNE (42)

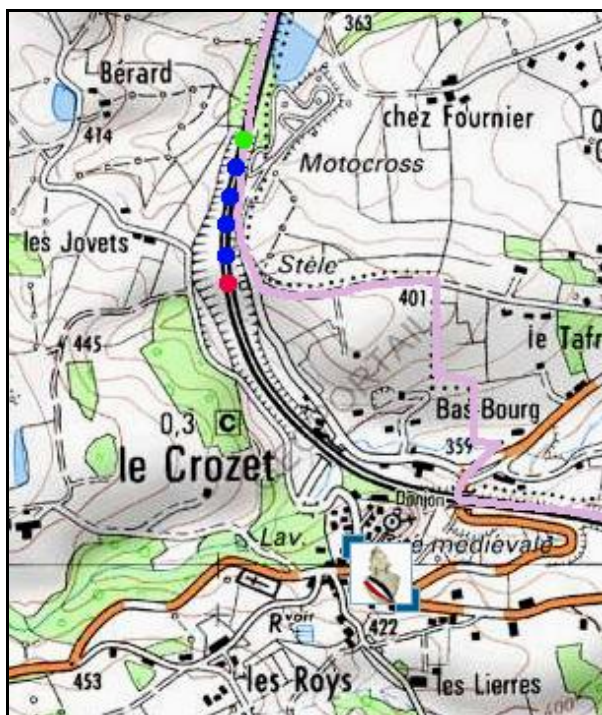
L'emplacement du tunnel par rapport à la tranchée actuelle

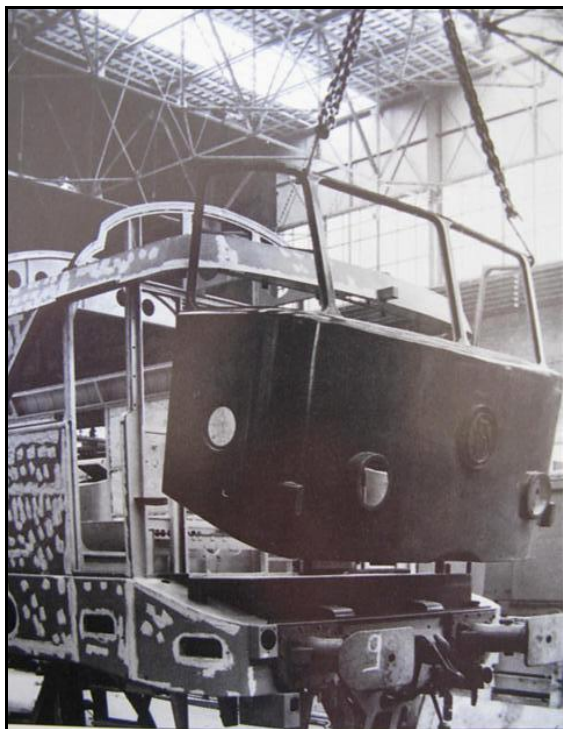
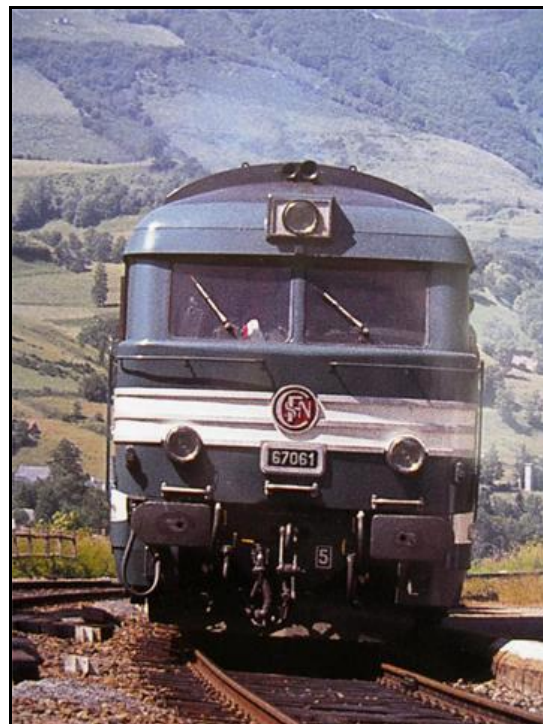
Par ailleurs, il faut aussi dire quelques mots des locomotives BB 67 000 dans leur version d'origine. Afin de leur conserver le meilleur rapport poids-rendement et une puissance maximale, « légèreté » est le maître-mot qui a présidé à leur construction comme en témoigne la photo de gauche ci-dessous qui montre bien la faiblesse de la calandre avant qui est... en plastique. En effet, on a eu recours à l'aluminium et au polyester pour la presque totalité de la structure. Et quand on sait que ces deux matériaux n'ont aucune résistance mécanique et brûlent au feu !!... Tout est dit.

En outre, l'usage démontrera que lors de chocs frontaux violents, l'extrémité du châssis a une nette propension à se casser au niveau de la cloison arrière de la cabine, et à s'incliner vers le bas. Constat qui sera fait sur la machine impliquée dans l'accident du Crozet.

Une machine qui se veut polyvalente et légère

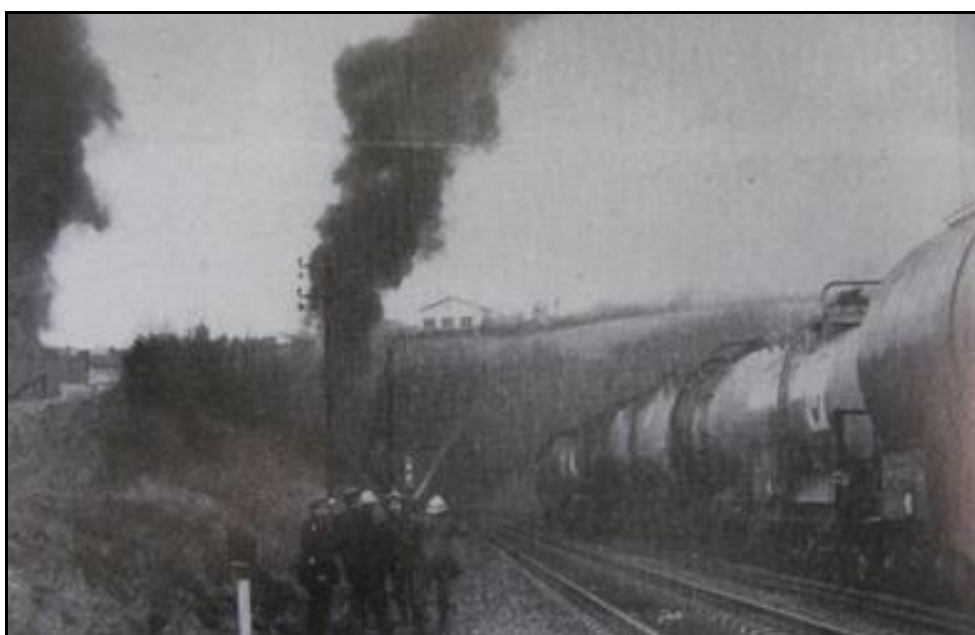
Photo montrant une partie des 13 citernes sauvées par les deux pompiers bénévoles  
 Au centre de la photo, la colonne de fumée qui s'échappe de l'entrée nord du tunnel  
 A gauche, la colonne de fumée qui s'échappe de la sortie sud, de l'autre côté de la colline

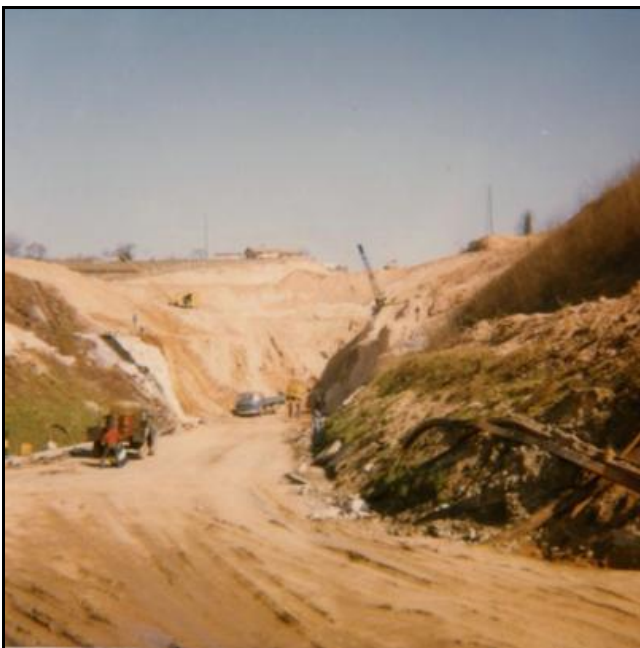
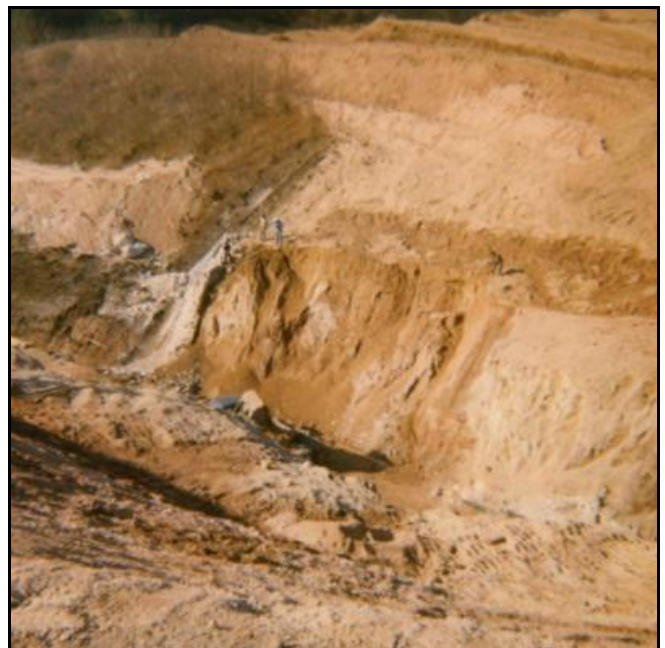
Le début des travaux de déblaiement

La reconstruction de la ligne commence alors immédiatement. Trois mille tonnes de ballast vont être acheminées sur le Crozet en moins de 36 heures. Les nouvelles voies sont aussitôt posées et des trains d'essai passent dans la tranchée dès le 24 juin.

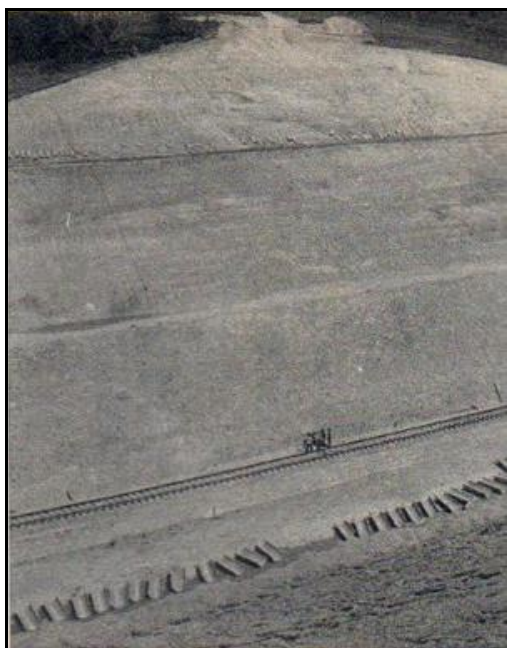
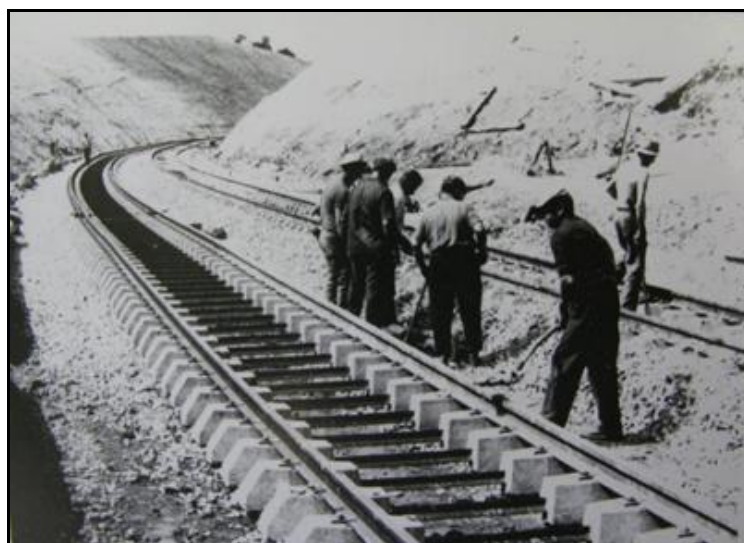
Ci-dessus et ci-dessous, diverses étapes des travaux de réalisation de la tranchée

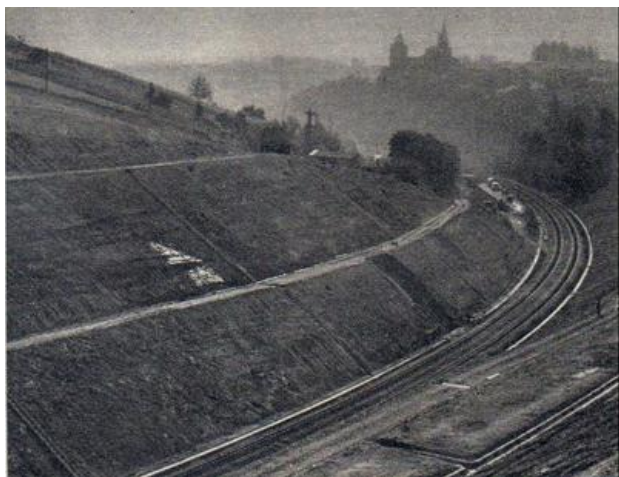
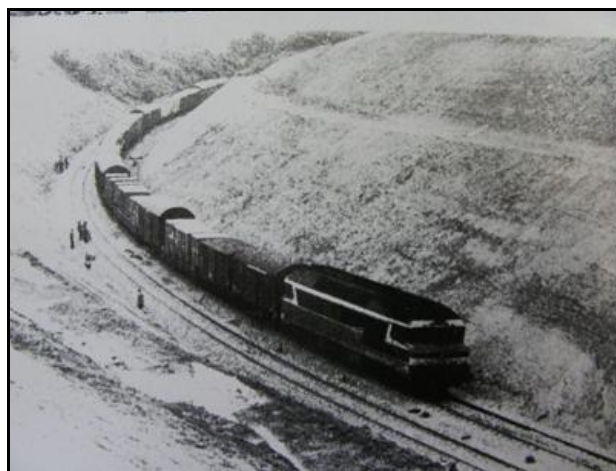
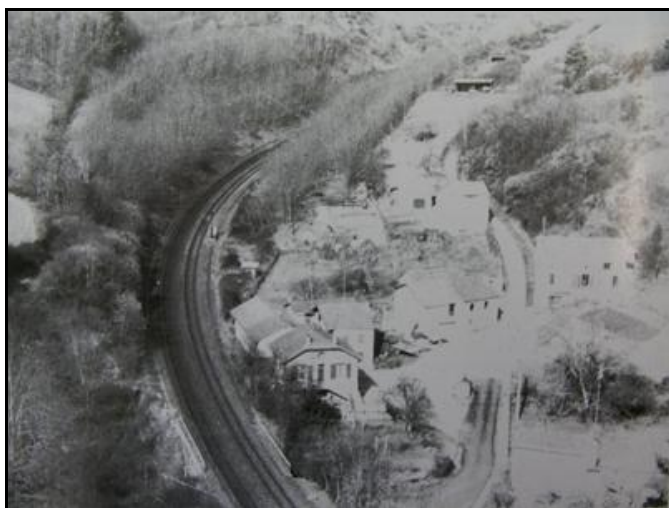
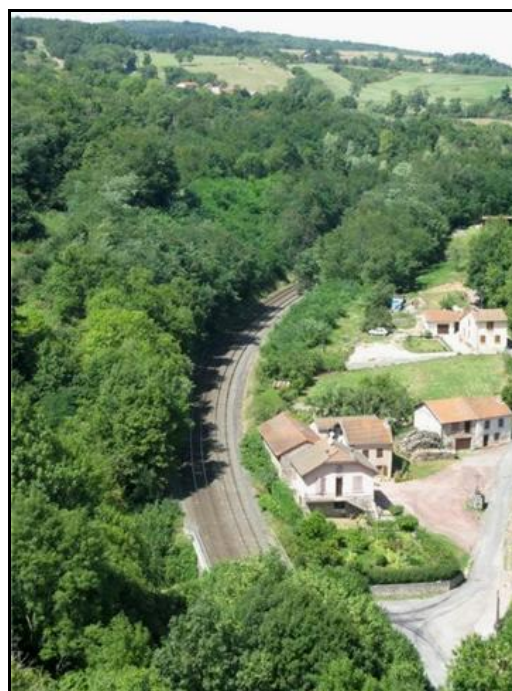
La tranchée actuelle à l'emplacement du tunnel du Crozet
