INVENTAIRE des TUNNELS FERROVIAIRES de FRANCE

FICHE TUNNEL

N° INVENTAIRE : 06085.1 NOM : Tunnel de Ranguin

SECTION de LIGNE : LA BOCCA (06) > MOUANS SARTOUX (06)

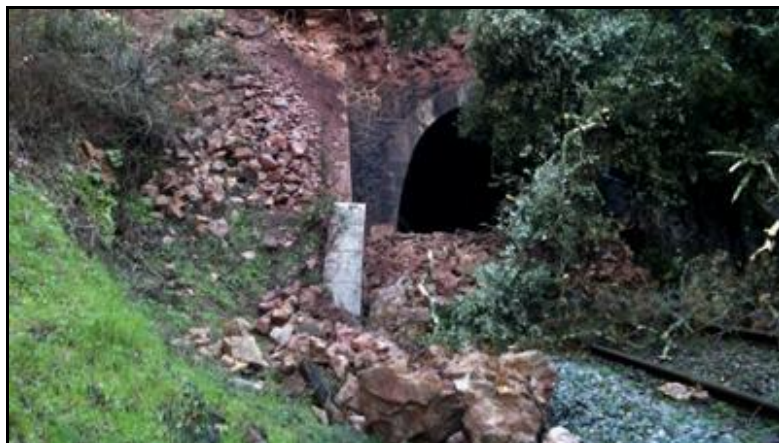
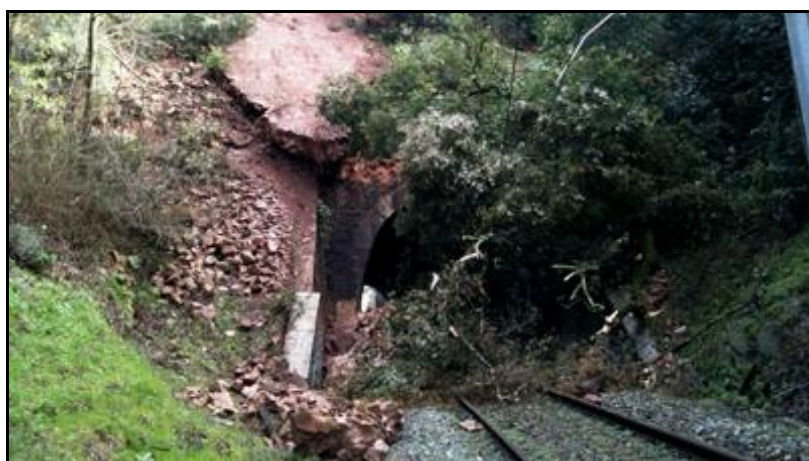
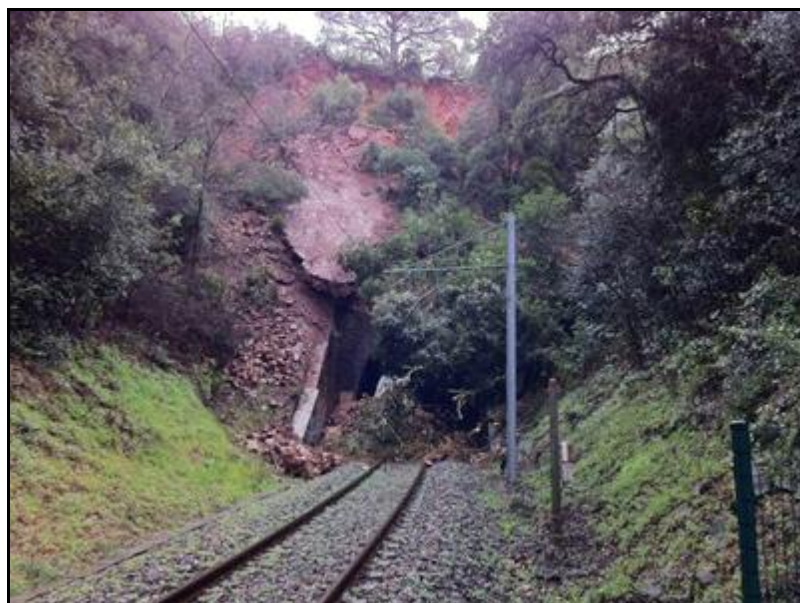
Le 8 mars 2013, la sortie de cet ouvrage a fait l'objet d'un important éboulement provoqué par de fortes chutes de pluie. Le terrain imbibé n'a pas résisté. Cet incident n'a fait heureusement que des dégâts matériels, un train de voyageurs qui devait passer par là quelques minutes plus tard ayant été stoppé par la rupture des caténaires et l'arrêt du courant.

Ci-dessus et ci-dessous, trois vues de l'éboulement
Les deux photos ci-dessous montrent clairement une plaque instable encore en équilibre
qui devra être purgée avant de rendre la voie ferrée au trafic ferroviaire

Une grosse quinzaine de jours ont été nécessaires pour purger la colline des masses instables qui menaçaient encore de tomber sur la voie, et rouvrir le trafic. Le fronton de sortie du tunnel sera refait.

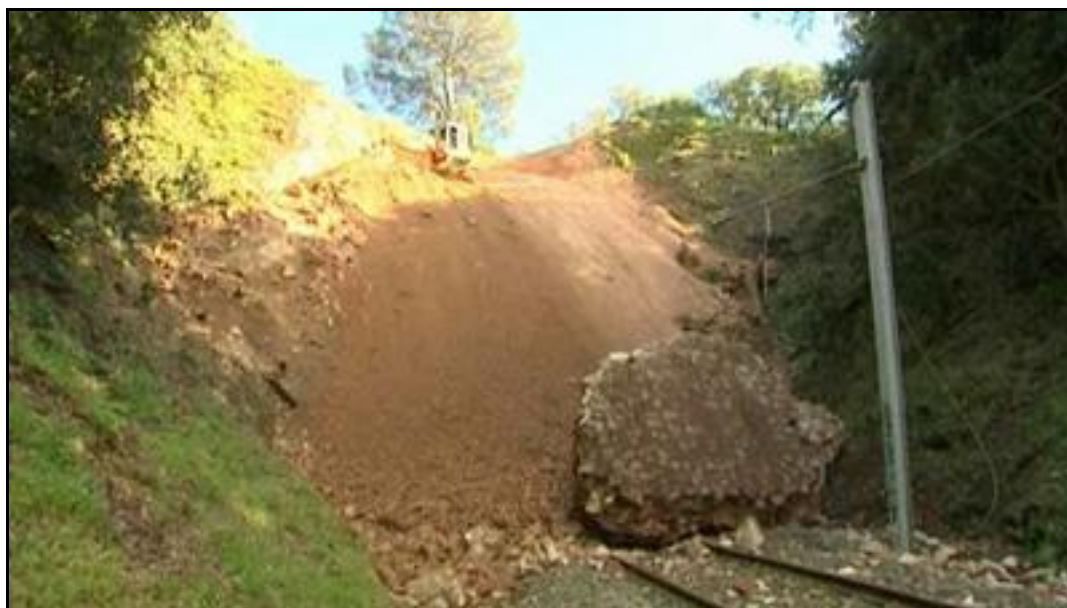
Les travaux de purge et de nettoyage de la falaise située au-dessus du tunnel
 Au premier plan, le morceau de maçonnerie qui était resté en équilibre au-dessus de la sortie du tunnel
