INVENTAIRE des TUNNELS FERROVIAIRES de FRANCE

FICHE TUNNEL

N° INVENTAIRE : **2B059.1** NOM : **Galerie de Ponte Rotto**

SECTION de LIGNE : **PONTE LECCIA (2B) > CASAMOZZA (2B)**

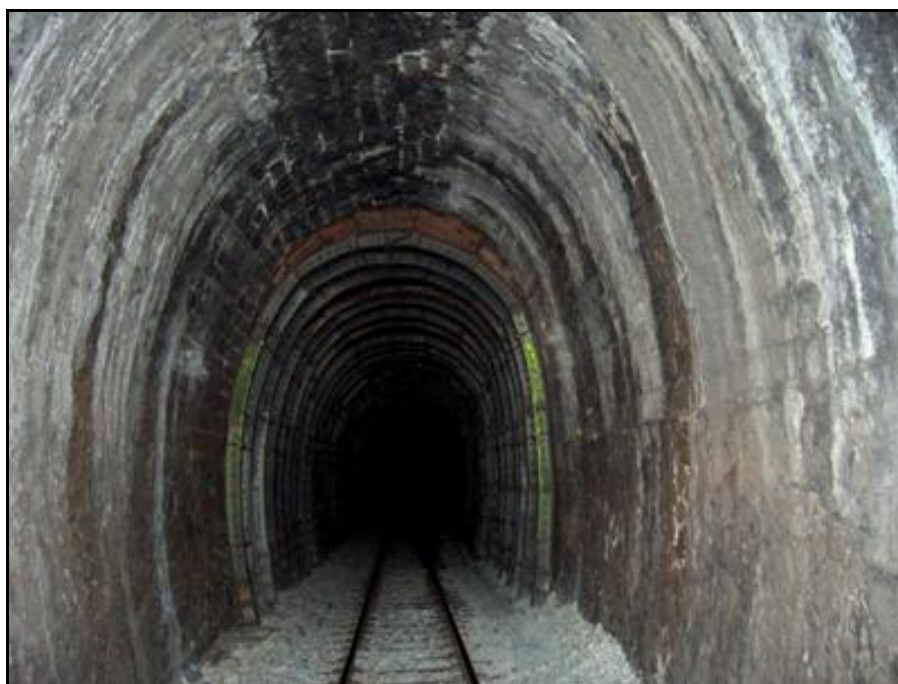
L'intérieur de la galerie avant les travaux de remise en état
Les cintres métalliques sont ici bien visibles

Aussi appelé galerie du Raido, cet ouvrage de protection construit pour franchir une zone de terrain particulièrement instable et protéger la voie a beaucoup souffert et a nécessité la pose de cintres métalliques de soutènement sur 32 m.

Avec la mise en service de nouveaux autorails modernes au gabarit plus important, il a fait l'objet d'une remise en état complète. Les cintres métalliques ont été déposés pour être remplacés par des nervures en béton armé encastées dans la maçonnerie initiale. Par ailleurs, cette dernière a été rejointoyée puis recouverte d'un chemisage en treillis métallique noyé dans une couche de béton projeté de 10 cm d'épaisseur.
