INVENTAIRE des TUNNELS FERROVIAIRES de FRANCE

FICHE TUNNEL

N° INVENTAIRE : 41151.1 NOM : Tunnel de Montrichard Nord 2

SECTION de LIGNE : MONTRICHARD (41) > LA MARDELLE (41)

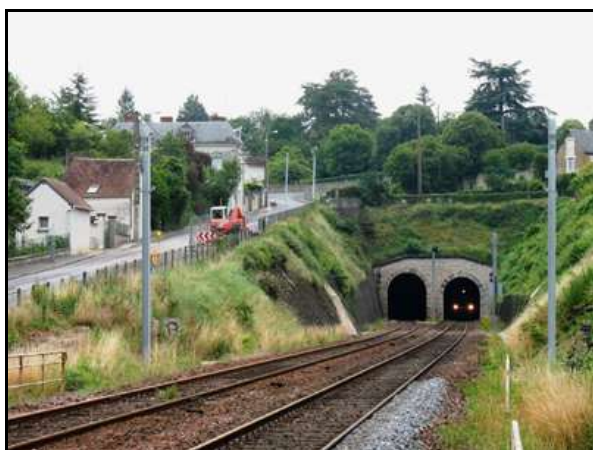
ENTREE

Le tunnel Montrichard Nord 2 est ici à gauche

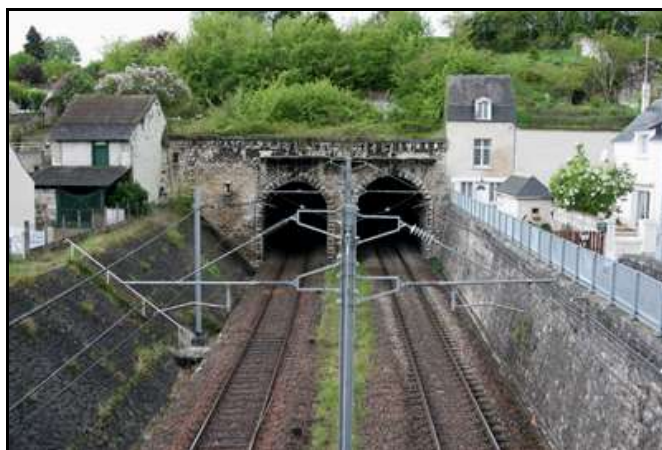
SORTIE

Le tunnel Montrichard Nord 2 est ici à droite

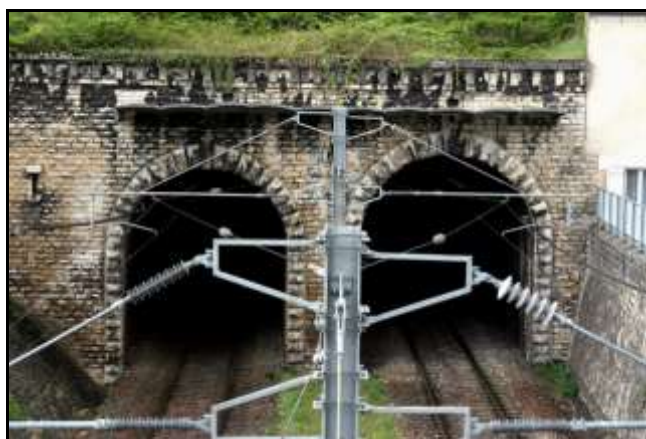
Deux photos entrée / sortie montrant très clairement l'asymétrie des galeries et la différence de hauteur entre la galerie ancienne (plus basse) et la galerie nouvelle (plus haute)

Par la suite, elle a été mise à deux voies au début des années 1900. Deux nouveaux tunnels ont donc été creusés à côté des deux tunnels anciens. Ce sont les tunnels nord actuels. Ils sont légèrement plus hauts que leurs prédécesseurs car entretemps le gabarit ferroviaire avait évolué.

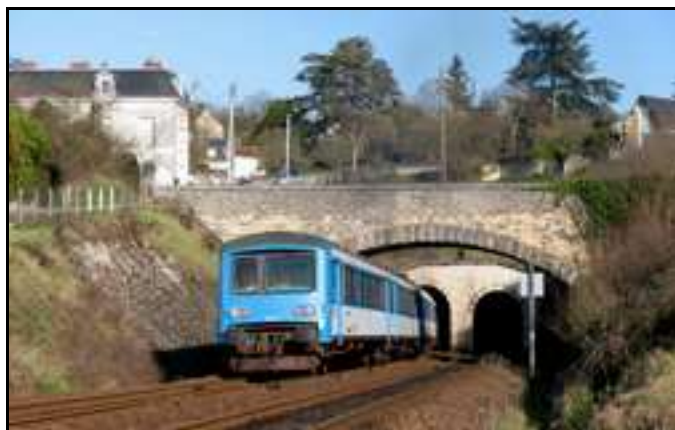
Ci-contre, l'entrée des deux tunnels de Montrichard 2 était précédée d'un pont de pierre assez bas.

Lors de l'électrification de la ligne, celui-ci a été démolit et remplacé par une passerelle métallique pour permettre le passage des caténaires

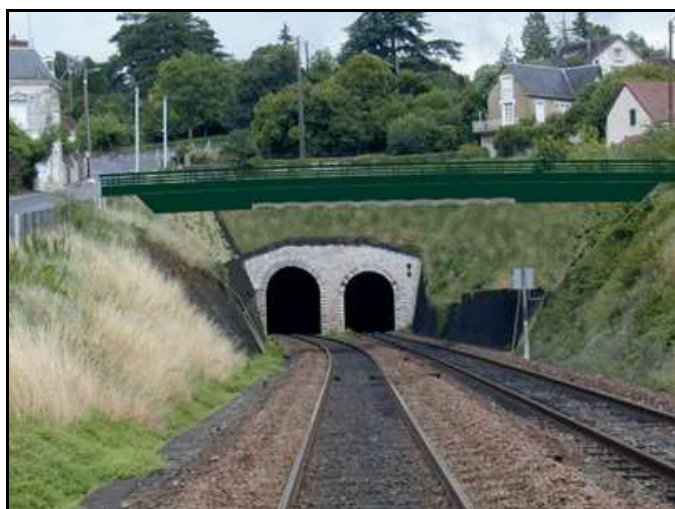
Ci-contre, le dédoublement de la voie et la construction du tunnel de Montrichard Nord 2 vu depuis sa sortie
